**KOMISJA BADANIA WYPADKÓW LOTNICZYCH
LOTNICTWA PAŃSTWOWEGO**

PODKOMISJA DO PONOWNEGO ZBADANIA WYPADKU LOTNICZEGO

Raport
z badania zdarzenia lotniczego z udziałem
samolotu Tu 154M nr 101 z dnia 10 kwietnia 2010 r.
nad lotniskiem Smoleńsk-Siewiernyj na terytorium Federacji
Rosyjskiej

Warszawa, 10 sierpnia 2021 roku

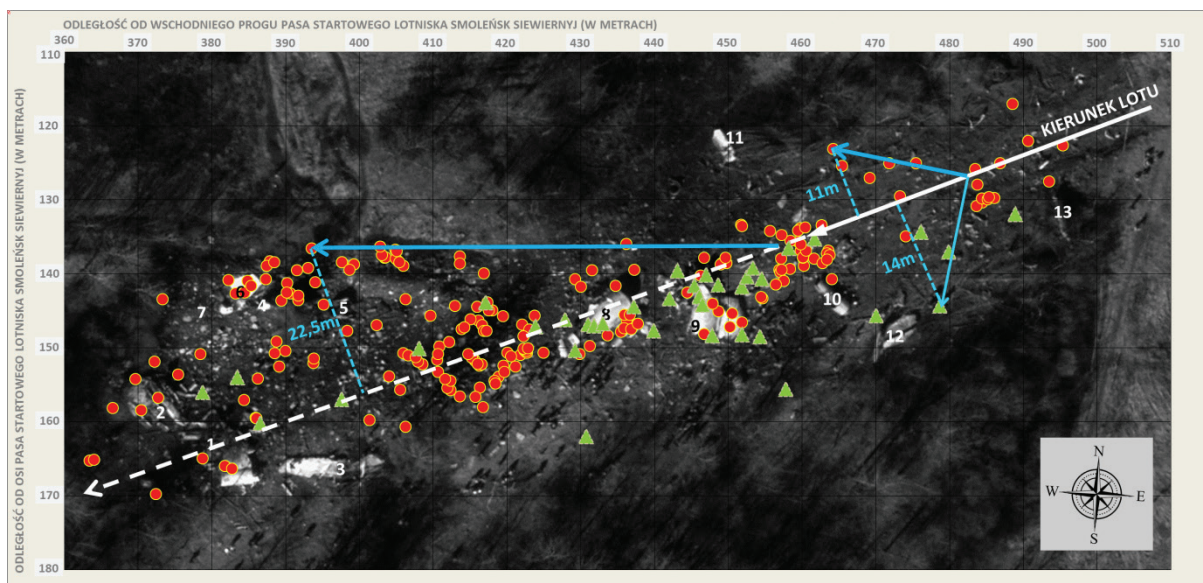
W dalszych sektorach, począwszy od sektora nr 10, wystąpiło wyraźne, asymetryczne w stosunku do osi przemieszczania się samolotu, wyznaczonej zgodnie z jego trajekcją⁸³, rozmieszczenie szczątków ludzkich, z przewagą na stronę północną głównego pola szczątków (maks. 22,5 m). Kształt obrysu położenia szczątków ludzkich nie odpowiada ich prostolinijnemu przemieszczaniu (rys. 2.1).

Rys. 2.1 Lokalizacja szczątków ludzkich w rejonie głównego pola szczątków samolotu. Odchylenia położenia szczątków od osi przemieszczania się samolotu. Kolor czerwony: szczątki zidentyfikowane podczas oględzin. Kolor zielony: szczątki odnalezione przez polskich archeologów⁸⁴.
 1 – Prawe podwozie główne z fragmentem prawego centroplatu. 2 – Lewe podwozie główne z fragmentem lewego centroplatu. 3 – Skrzydło prawe. 4 – Przedni przedział bagażowy z fragmentem burty. 5 – Kabina załogi z fragmentem przedziału technicznego i przednią golenią podwozia. 6 – Fragment spodniej części poszycia kadłuba. 7 – Fragment poszycia kadłuba z oknami. 8 – Część ogonowa. 9 – Fragment kadłuba z przedziałem bagażowym tylnym. 10 – Silnik nr 3. 11 – Fragment poszycia lewego skrzydła. 12 – Statecznik pionowy. 13 – Statecznik poziomy prawy

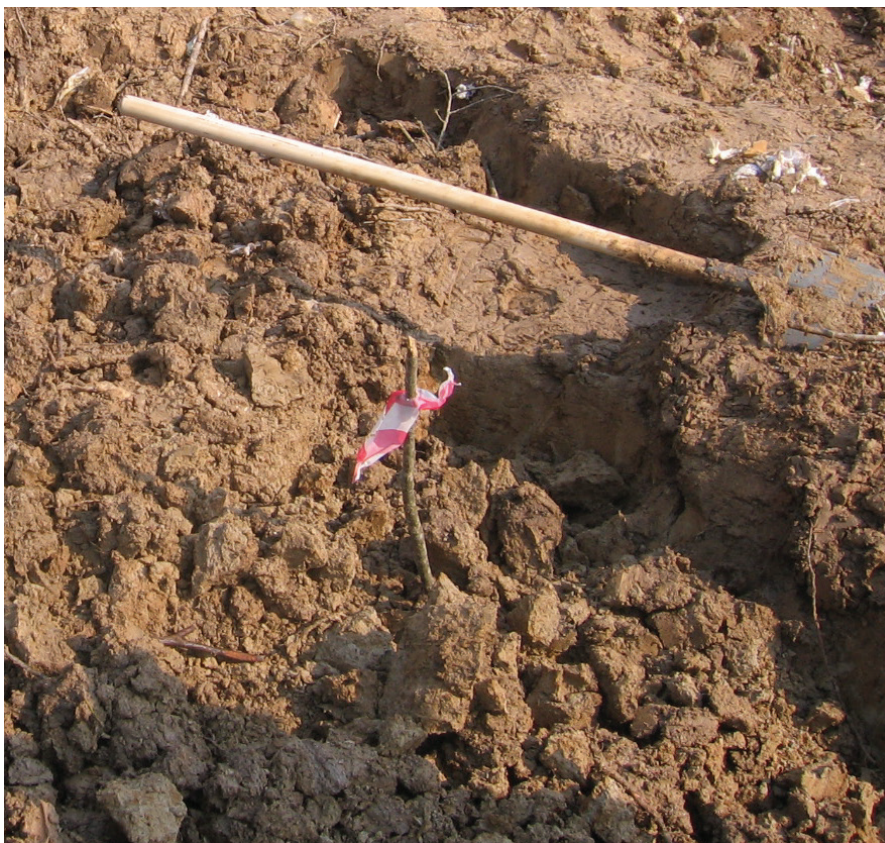
- nieadekwatna do katastrofy lotniczej **fragmentacja** niektórych ciał⁸⁸ (rys. 2.29);
- zlokalizowanie **bardzo drobnych fragmentów ciał** pod powierzchnią gruntu w rejonie, w którym kadłub samolotu znajdował się jeszcze nad ziemią (początek sektora nr 12, rys. 2.27);
- całkowicie lub częściowo **zerwane ubrania** u 54% ofiar (rys. 2.30);
- najcięższe obrażenia u pasażerów zajmujących miejsca w rejonie zniszczeń konstrukcji samolotu, gdzie odnaleziono **ślady pozostałości materiałów wybuchowych**, a także ślady oddziaływania termicznego.

Rys. 2.27 Miejsce odnalezienia 13.04.2010 r. jednego z fragmentów ciała na głębokości ok. 30–35 cm.
Fragment zdjęcia z tablicy poglądowej do protokołu oględzin

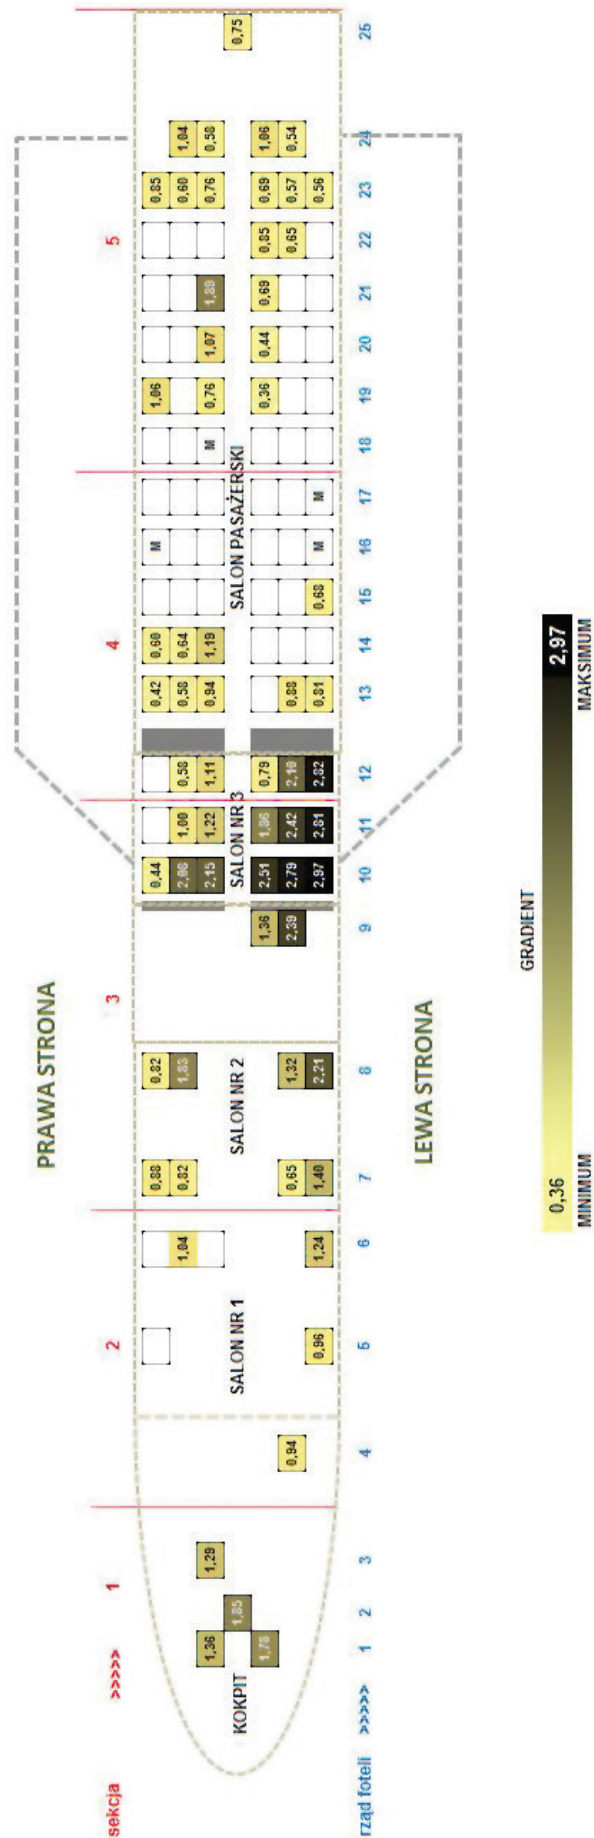
Rys. 2.28 Schemat kabiny samolotu. Skala ciężkości obrazień ciała dla zidentyfikowanych lokalizacji 63 pasażerów. Dyspersja obrazień

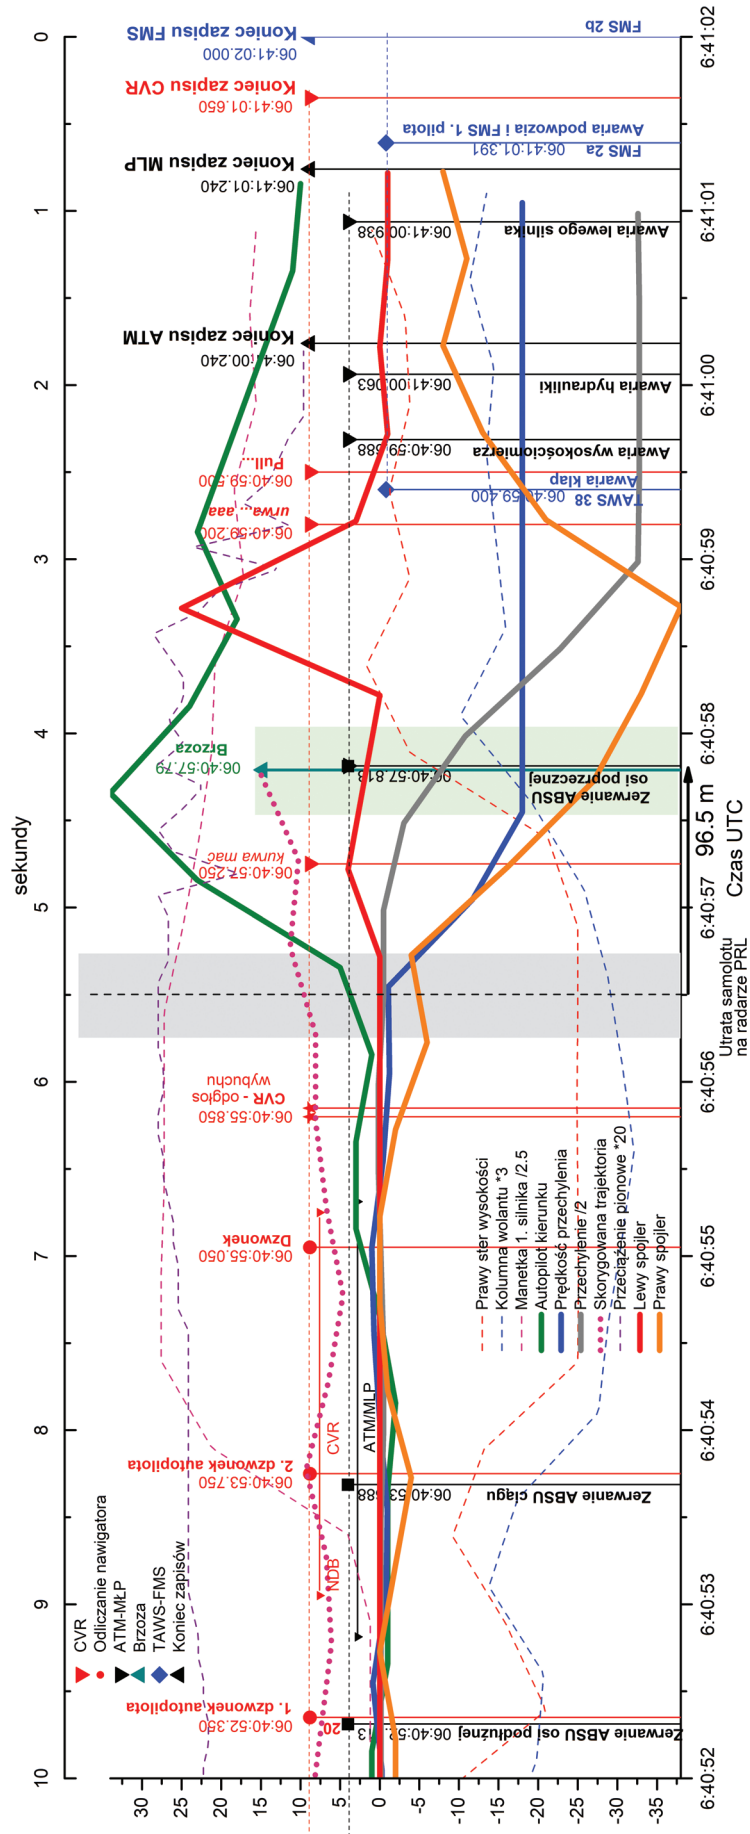
Mając ustalony wcześniej czas przelotu samolotu nad brzozą oraz prędkość samolotu możemy policzyć, że blisko 100 m przed brzozą (rys. 2.55, szary prostokąt) w zapisach parametrów lotu odnotowany został nagły wzrost prędkości kątowej obrotu (rys. 2.55 niebieska linia). W tym miejscu nie było żadnych przeszkód terenowych.

Rys. 2.55 Czas i miejsce reakcji autopilota na utratę siły nośnej z lewej strony

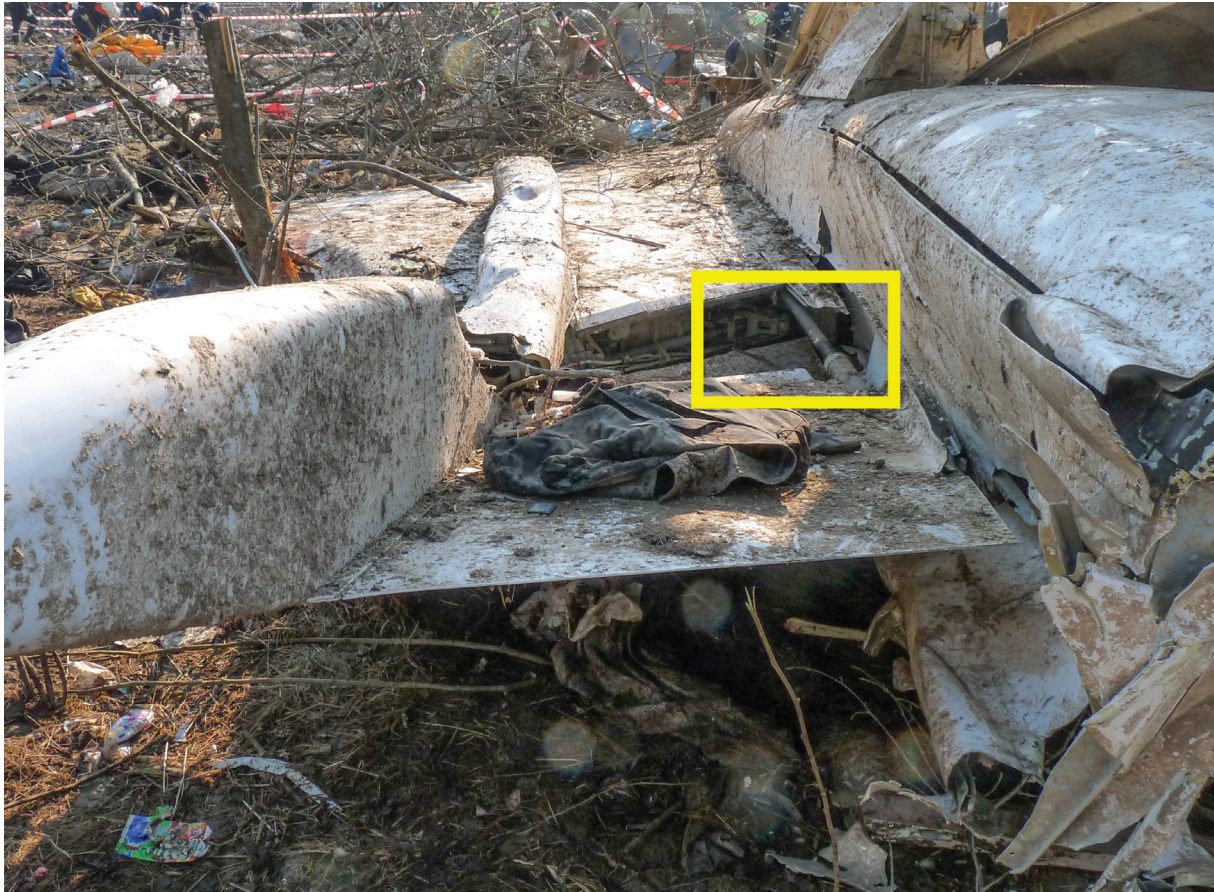
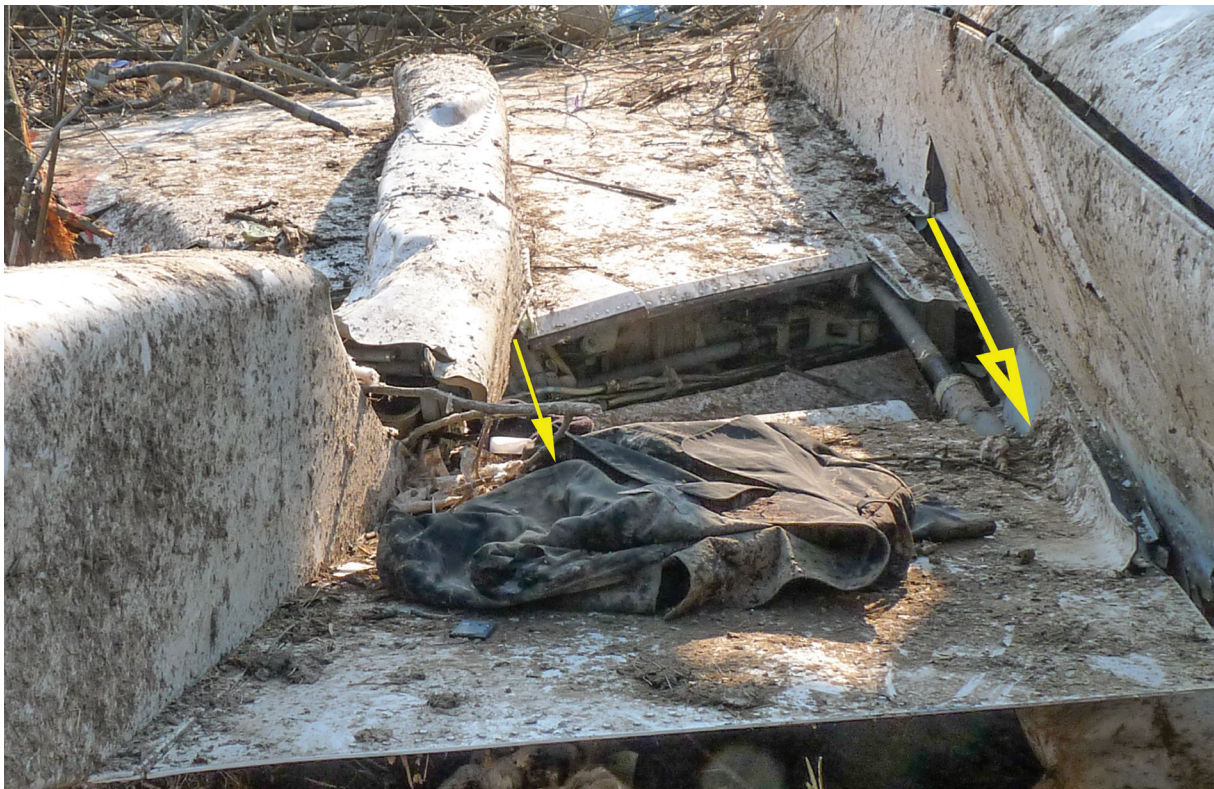
Rys. 2.96 Druga sekcja klap prawego skrzydła. Lokalizacja śruby napędu klap oraz wygięcie kłapy po przekręceniu śruby przez Rosjan. Fot. KBWL LP, 12.04.2010 r.

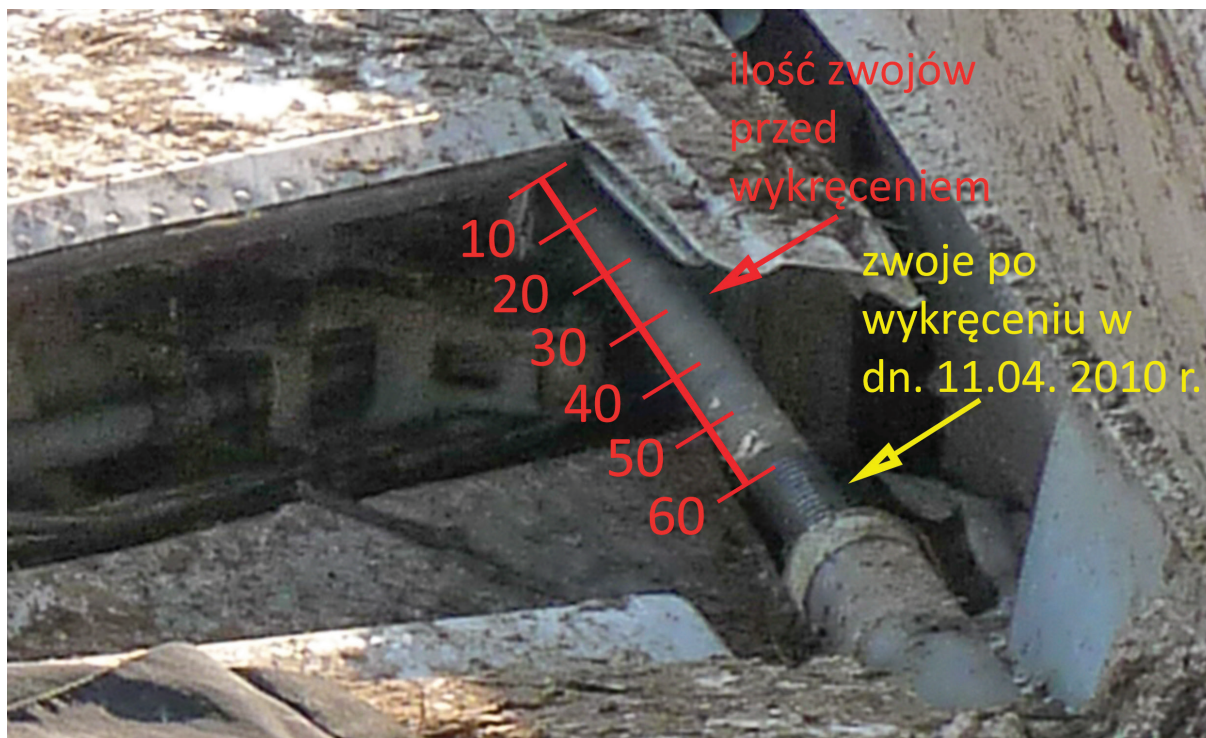
Rys. 2.97 Ilość zwojów śruby napędu drugiej sekcji kłap skrzydła prawego, z uwzględnieniem fragmentu wykręconego 11.04.2010 r. przez Rosjan. Kadr z fot. KBWL LP

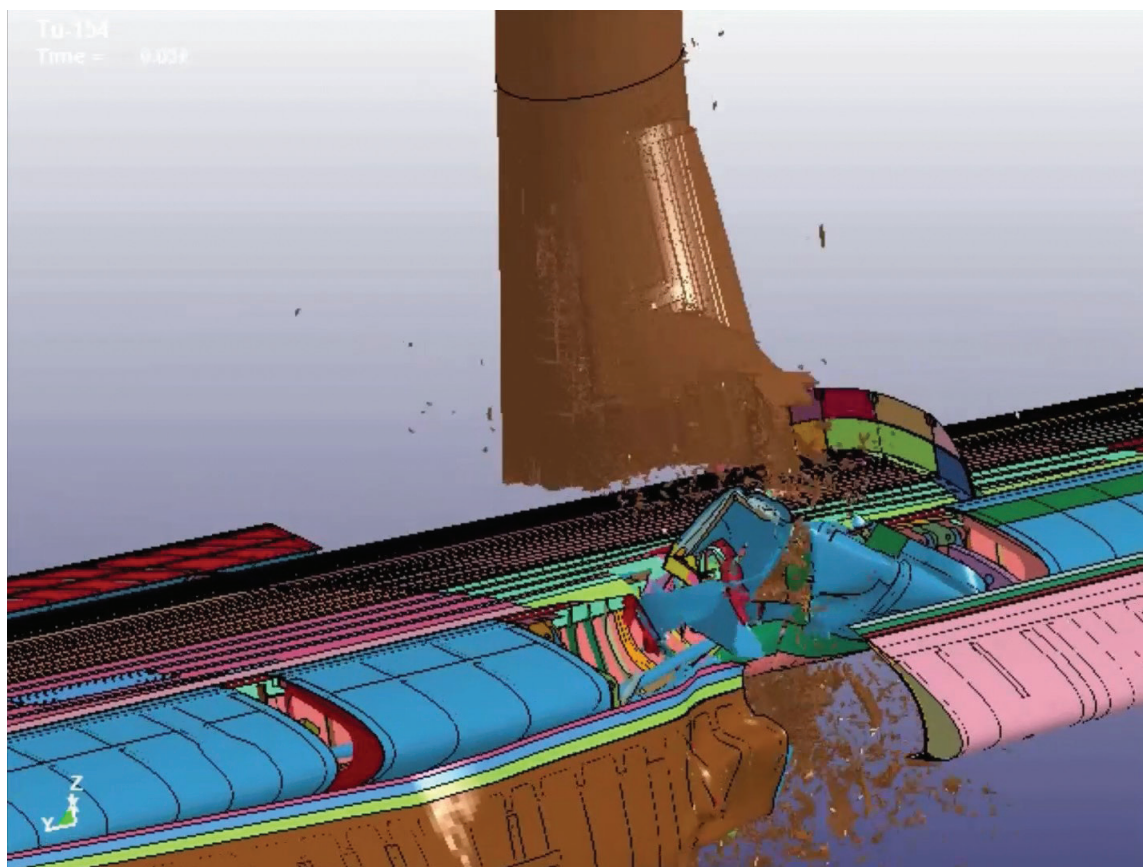
Rys. 2.108 Odkształcenia poszycia spodniego w symulacji NIAR, wykonanej na podstawie modelu opartego na parametrach dra W. Biniendy, są przeciwne do faktycznych odkształceń tej części poszycia widocznych na końcówce lewego skrzydła. Odkształcenia rzeczywiste powstały w wyniku ciśnienia wewnętrznego w skrzydle, a nie w wyniku uderzenia

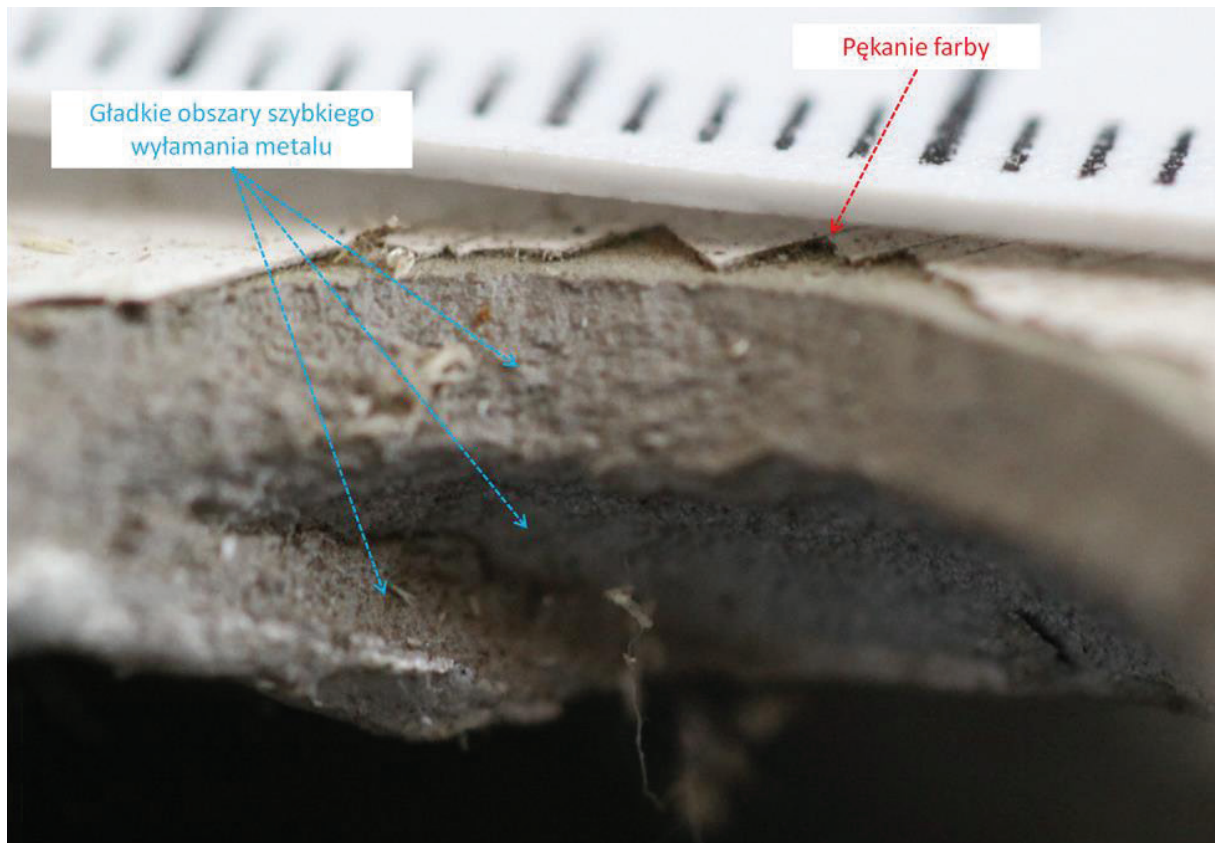
Rys. 2.113 Zdjęcie makroskopowe krawędzi przełomu poszycia wierzchniego z gładkimi obszarami wylomu powstałego podczas szybkiego rozrywania metalu oraz popękaną powłoką farbiarsko-lakierniczą odspojoną od farby podkładowej

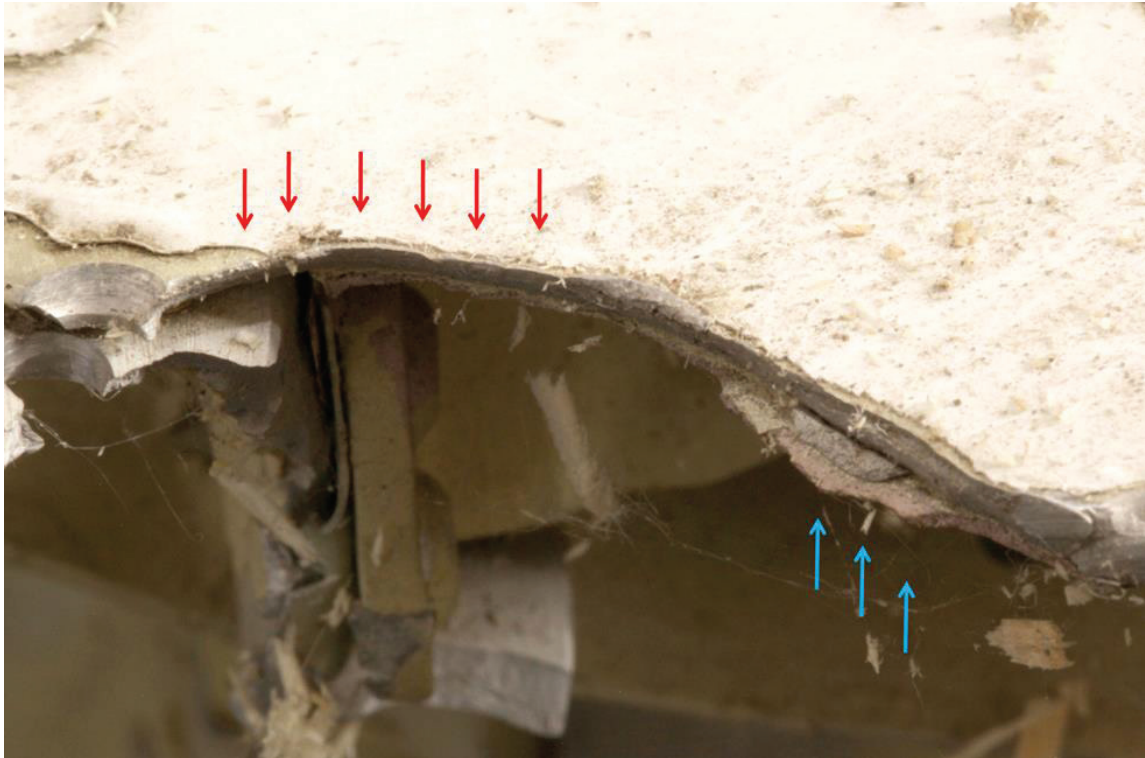
Rys. 2.114 Czerwonymi i niebieskimi strzałkami zaznaczono naprzemienne pęknięcie krawędzi przełomu poszycia wierzchniego

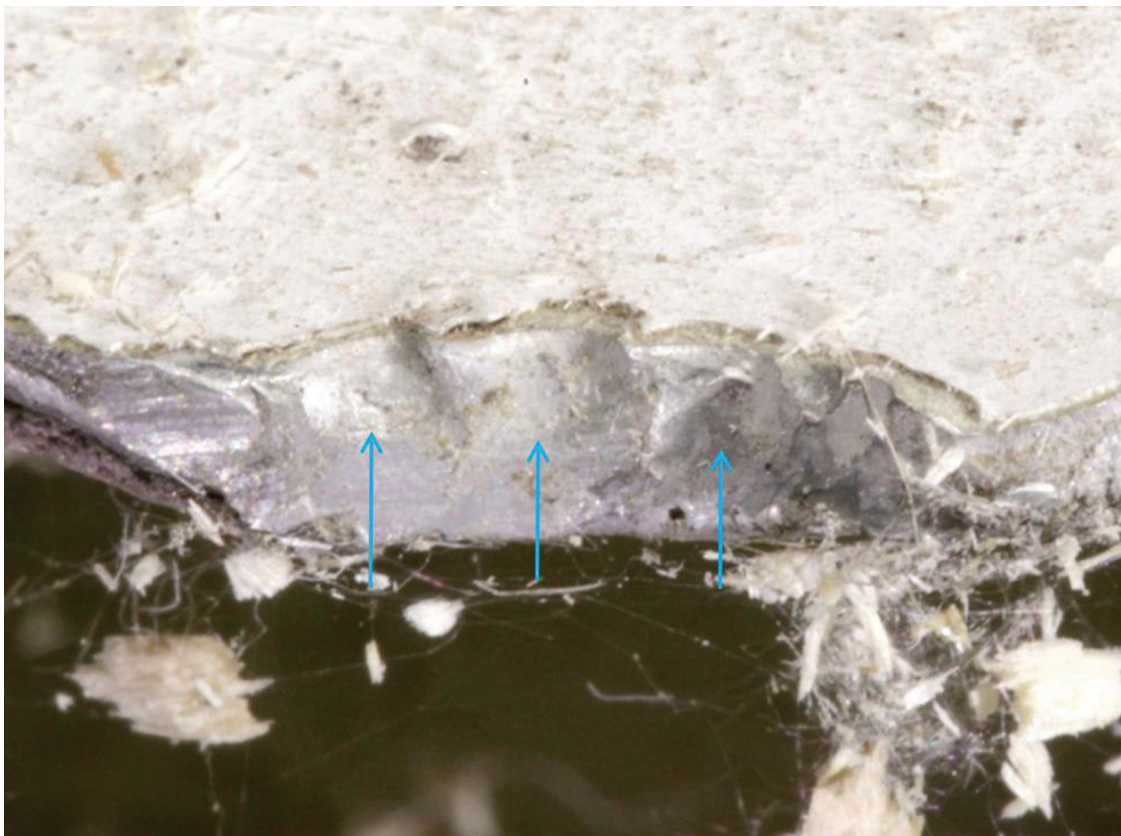
Rys. 2.115 Odpryski metalu przełomu poszycia wierzchniego. Strzałkami zaznaczono kierunek odprysków

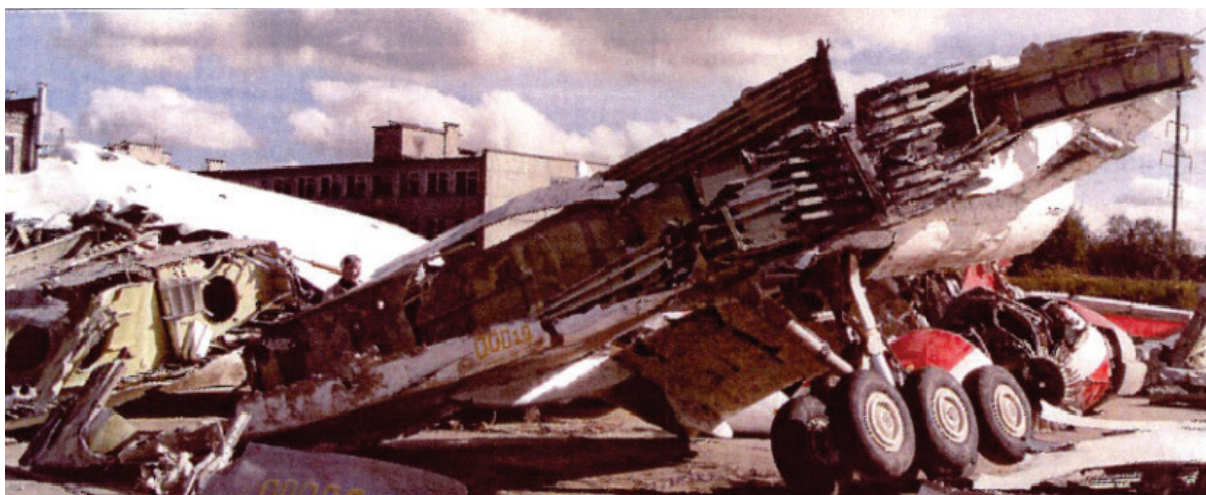
Rys. 2.150 [...] lewa środkowa część skrzydła z podpórką podwozia. Zbiornik – keson zniszczony, górna część wbita wskutek hydraulicznego udaru paliwa¹²⁶

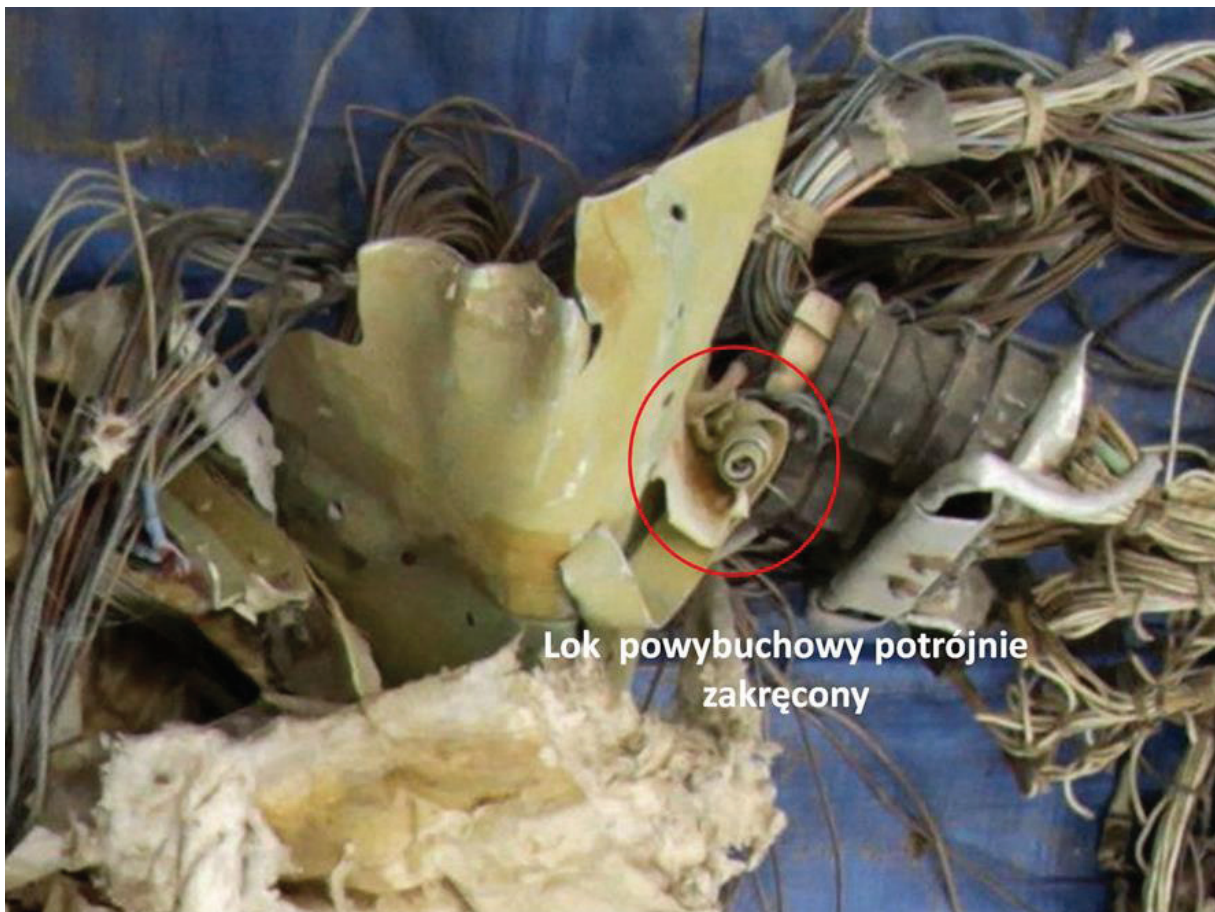
Rys. 2.157 Widok loku powybuchowego potrójnie zakręconego

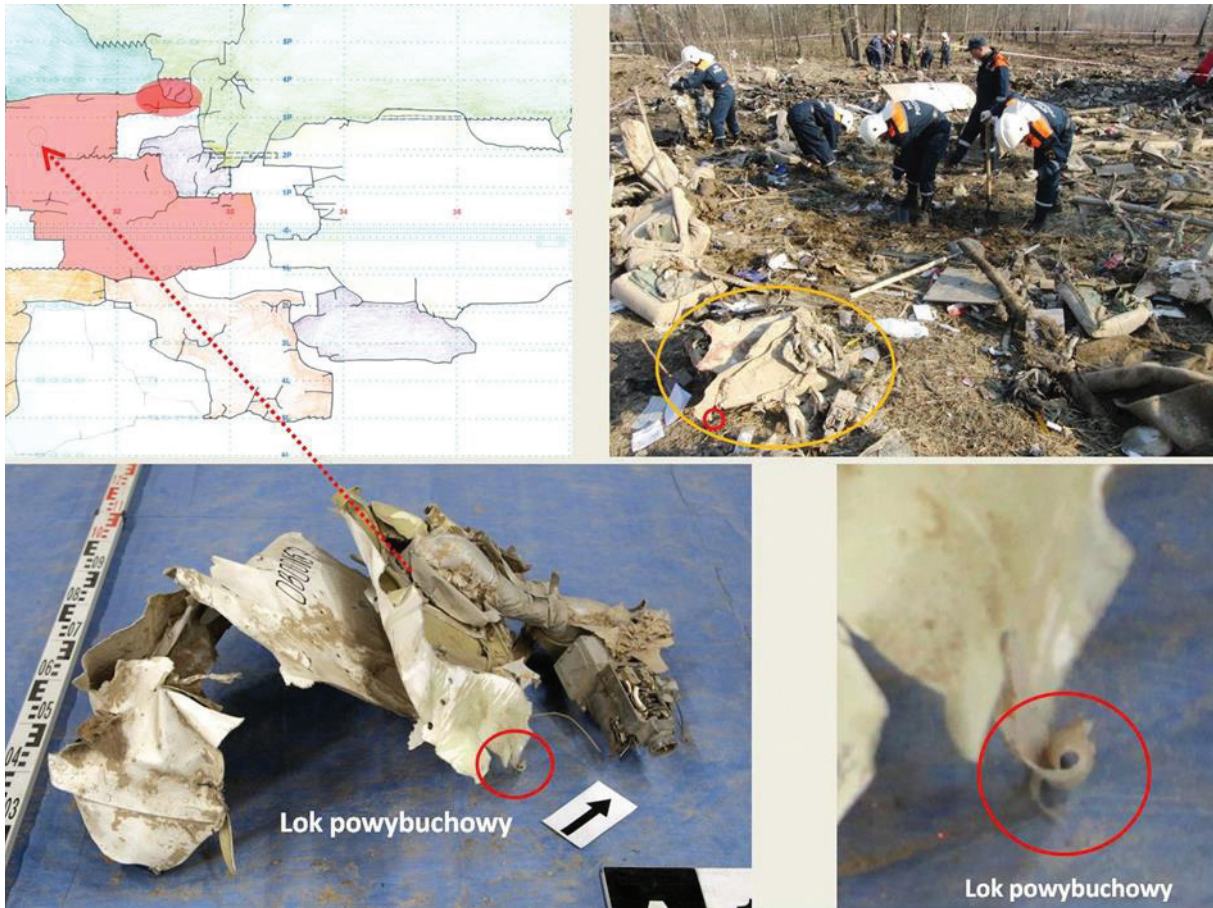
Rys. 2.165 Odlamek poszycia wierzchniego z lokiem powybuchowym, znajdujący się w konstrukcji Tu-154M między wręgami 31–33 i podłużnicami 1L–4P, nad pomieszczeniem kuchni

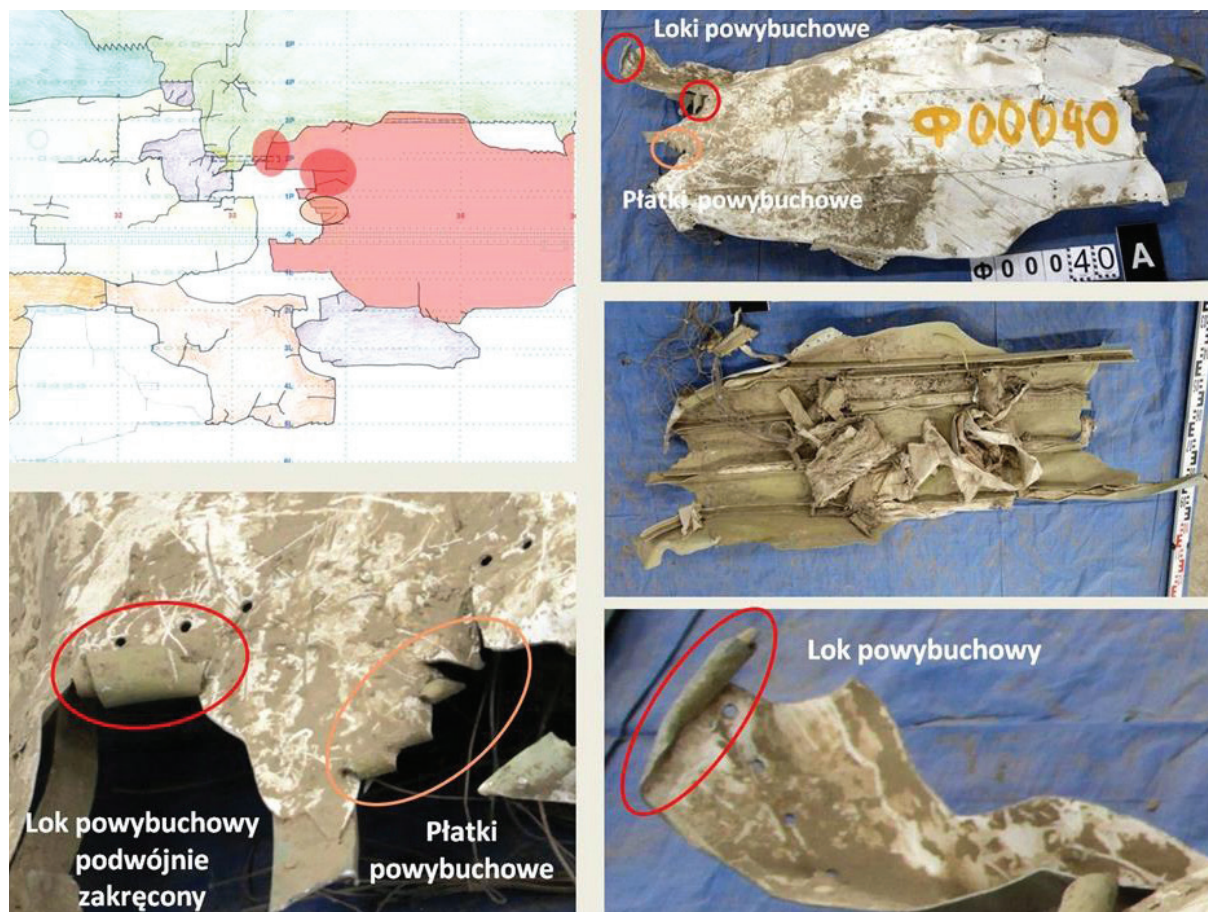
Rys. 2.166 Odlamek poszycia wierzchniego z lokiem powybuchowym, znajdujący się w strefie „F” między wręgami 33–36 i podłużnicami 2L-3P, nad korytarzem przy drzwiach nr 823

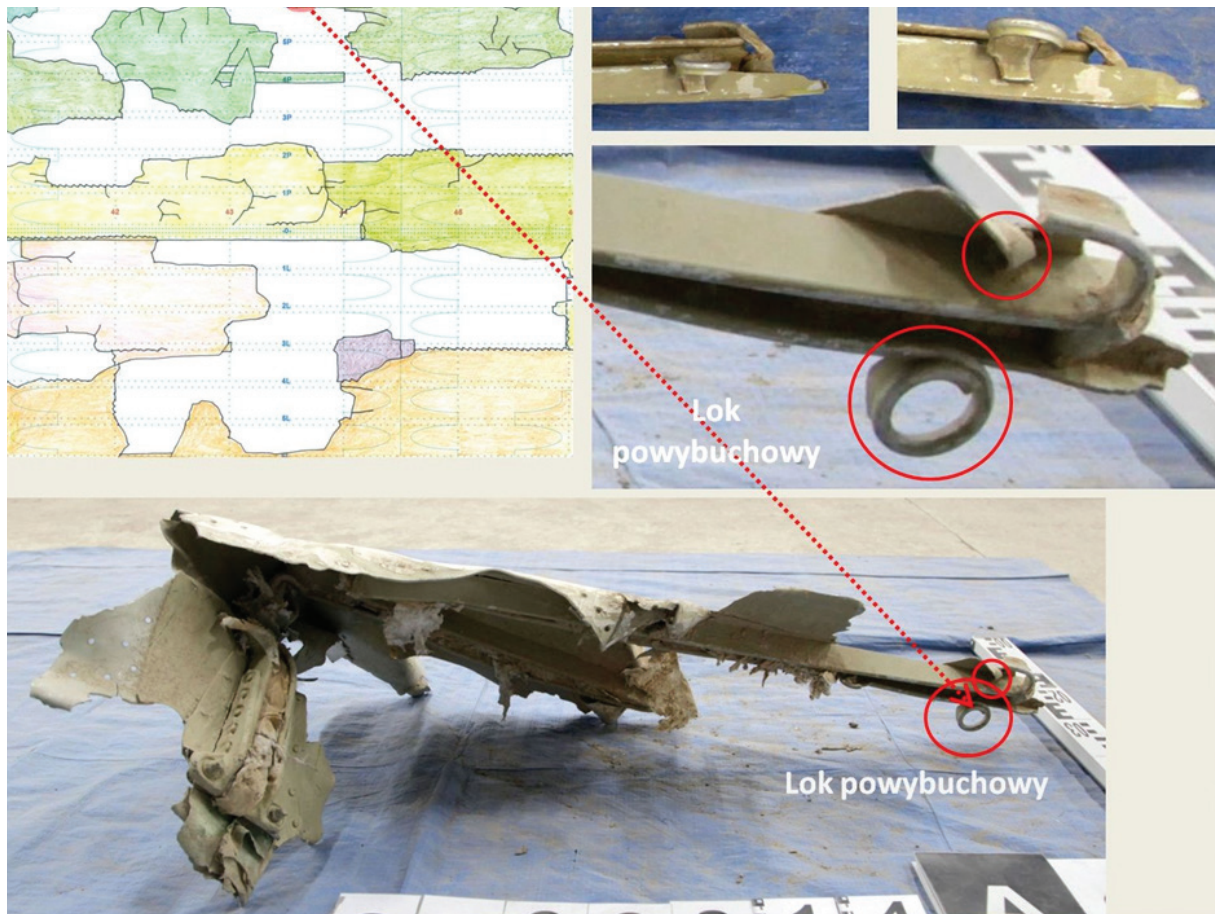
Rys. 2.171 Odlamek poszycia wierzchniego z lokiem powybuchowym, znajdujący się w konstrukcji Tu-154M między wręgami 43–46 i podłużnicami 4P–7P, nad przedziałem ogólnopasażerskim

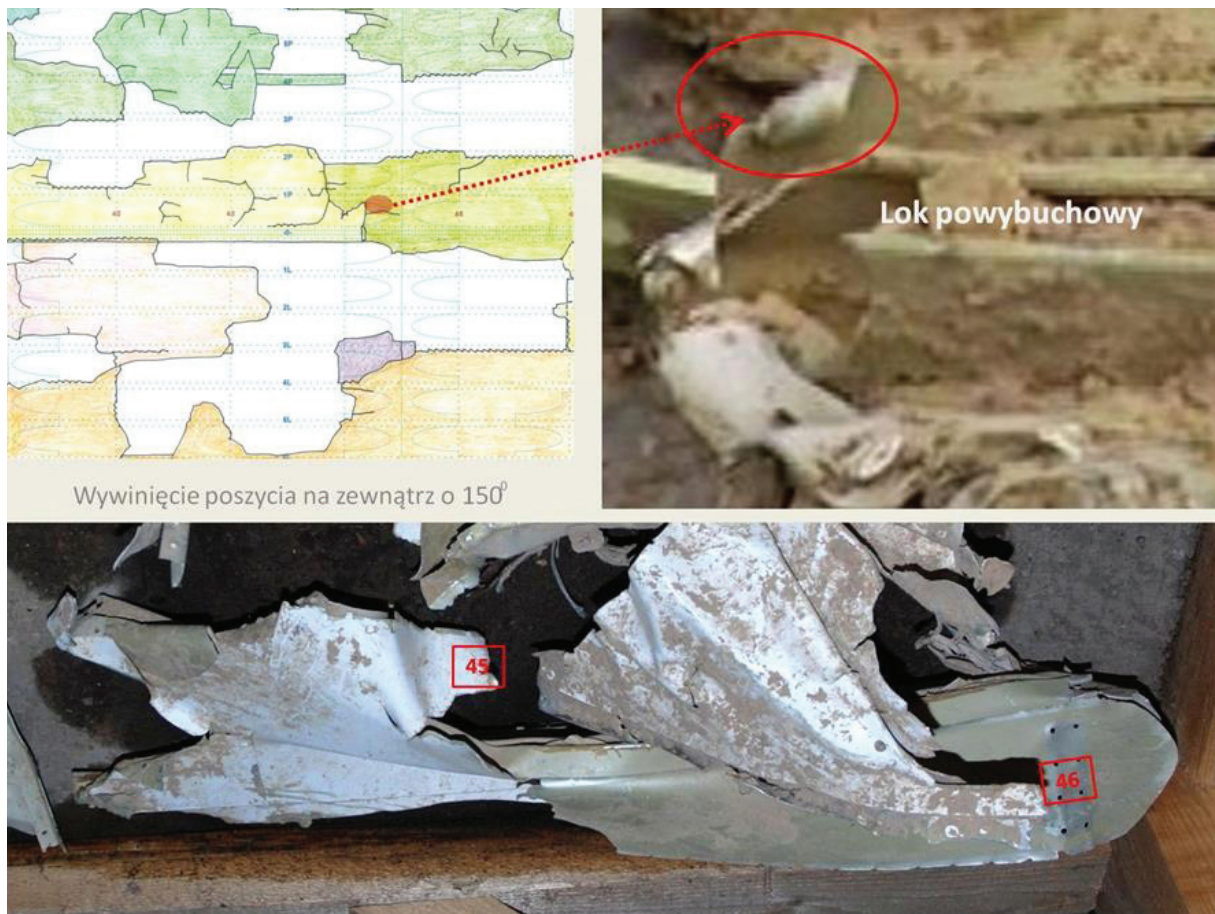
Rys. 2.173 Odlamek poszycia wierzchniego z lokiem powybuchowym, znajdujący się w konstrukcji Tu-154M między wręgami 44–47 i podłużnicami 0–2P, nad przedziałem ogólnopasażerskim

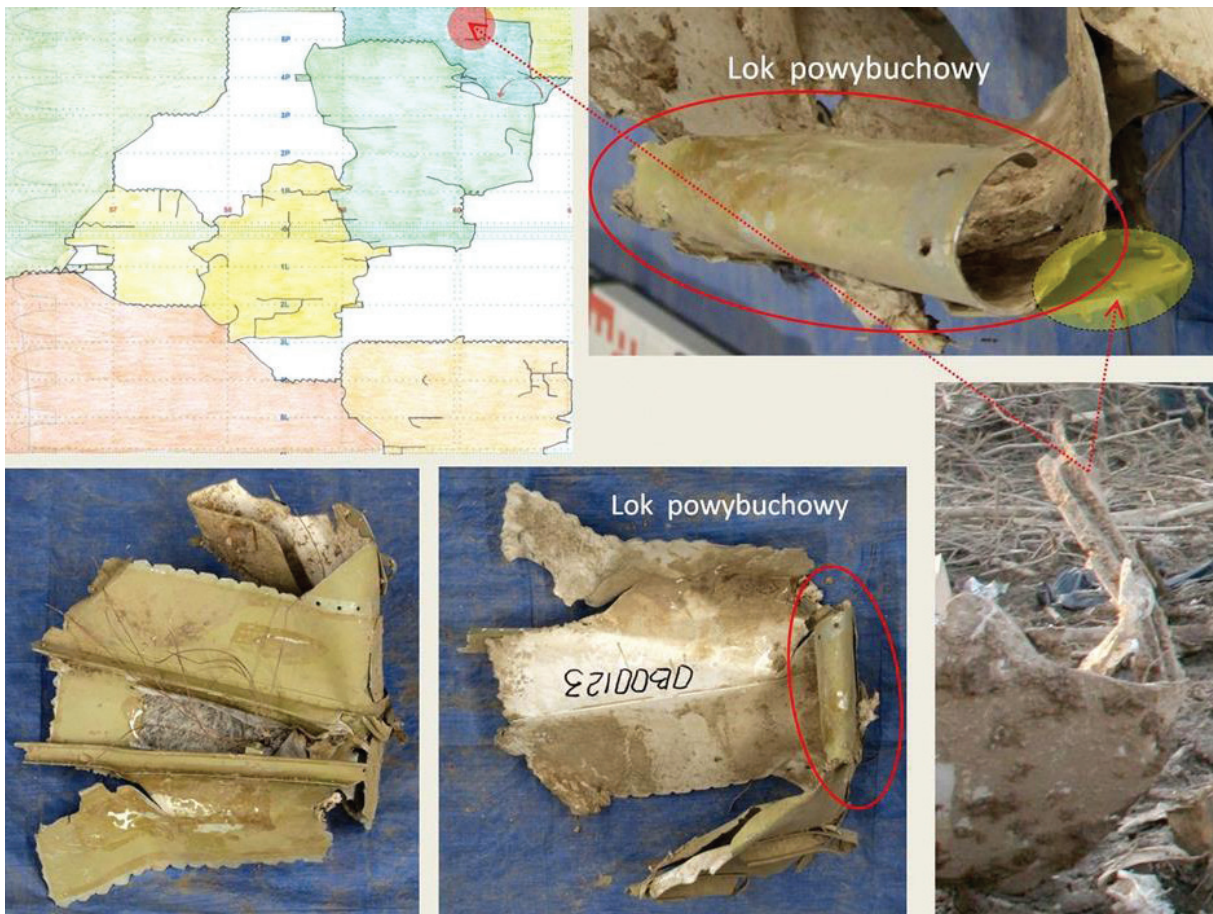
Rys. 2.178 Odlamek poszycia wierzchniego z lokiem powybuchowym, znajdujący się w konstrukcji Tu-154M między wręgami 59–61 i podłużnicami 3P–7P, nad przedziałem ogólnopasażerskim

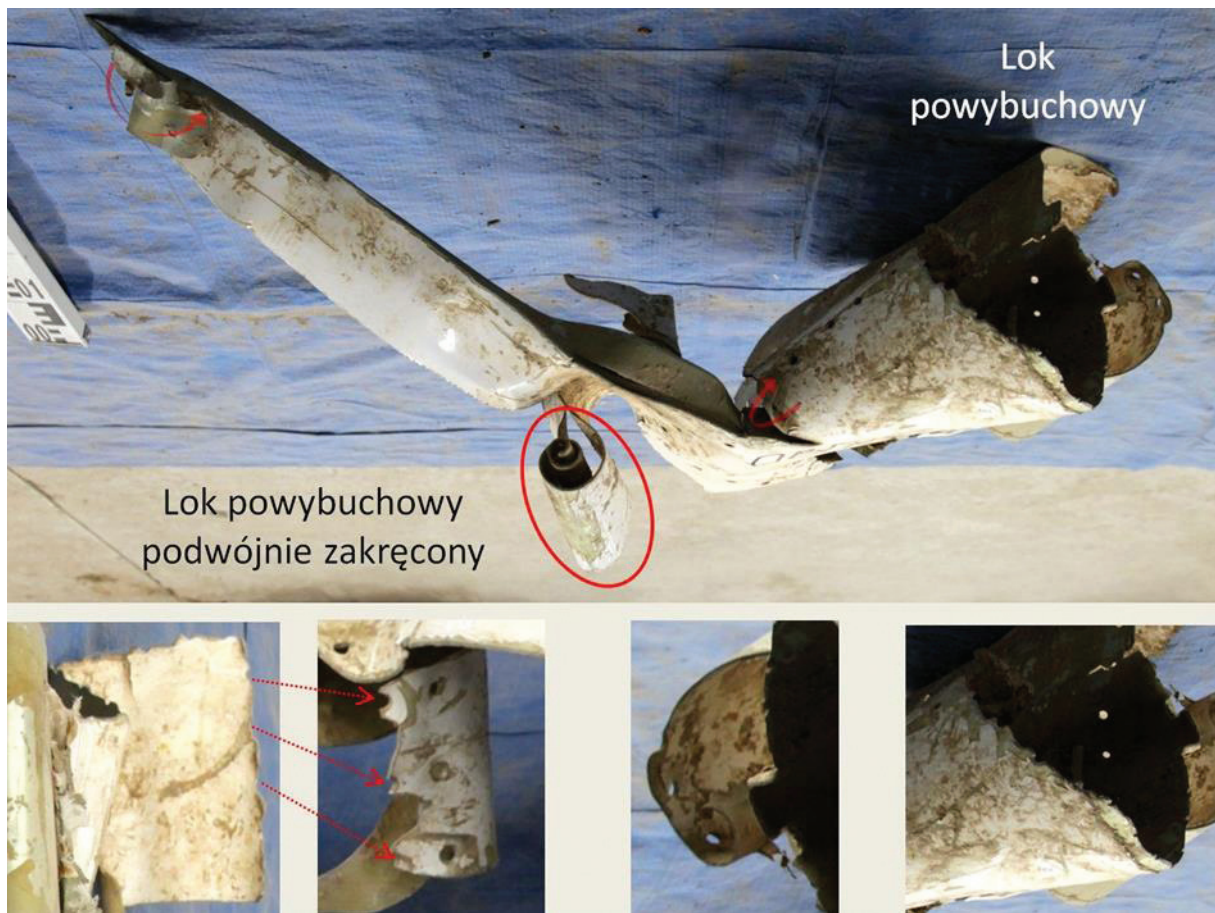
Rys. 2.184 Detale odłamka poszycia wierzchniego z trzema lokami powybuchowymi

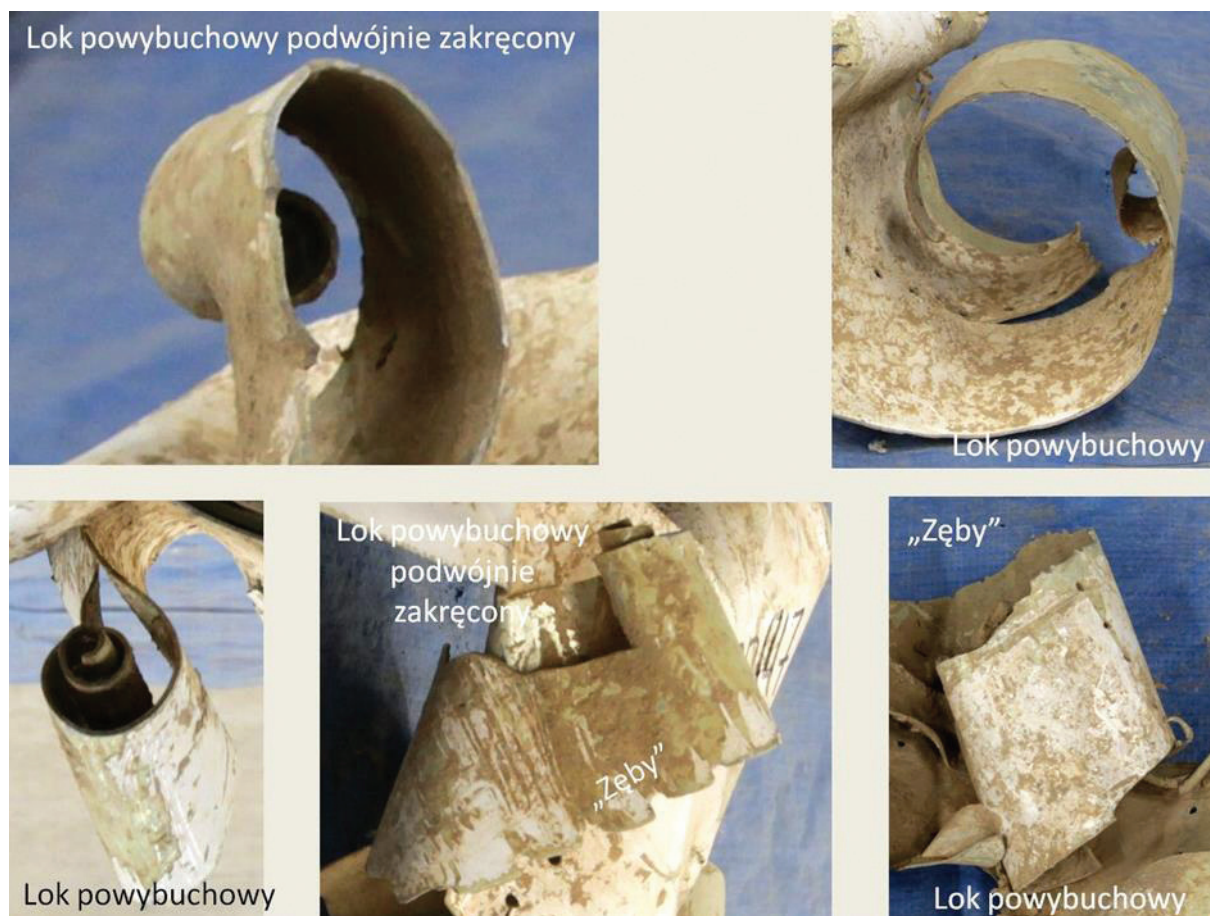
Rys. 2.187 Detale odlamka poszycia wierzchniego z trzema lokami powybuchowymi

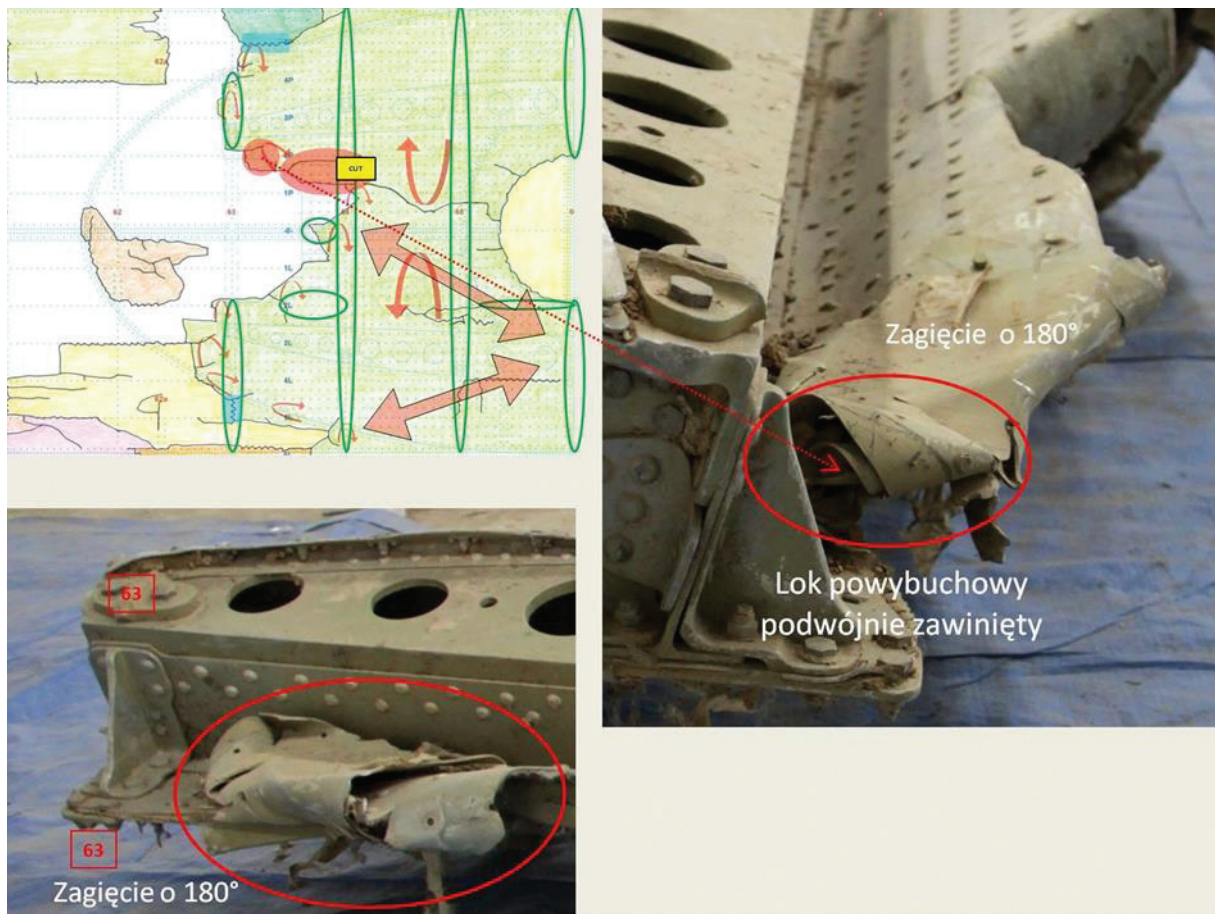
Rys. 2.194 Lok powybuchowy, którego część zewnętrzna jest zagięta o 180°, a wewnętrzna zawinięta o 360°
