**KOMISJA BADANIA WYPADKÓW LOTNICZYCH
LOTNICTWA PAŃSTWOWEGO**

PODKOMISJA DO PONOWNEGO ZBADANIA WYPADKU LOTNICZEGO

Raport
z badania zdarzenia lotniczego z udziałem
samolotu Tu 154M nr 101 z dnia 10 kwietnia 2010 r.
nad lotniskiem Smoleńsk-Siewiernyj na terytorium Federacji
Rosyjskiej

Warszawa, 10 sierpnia 2021 roku

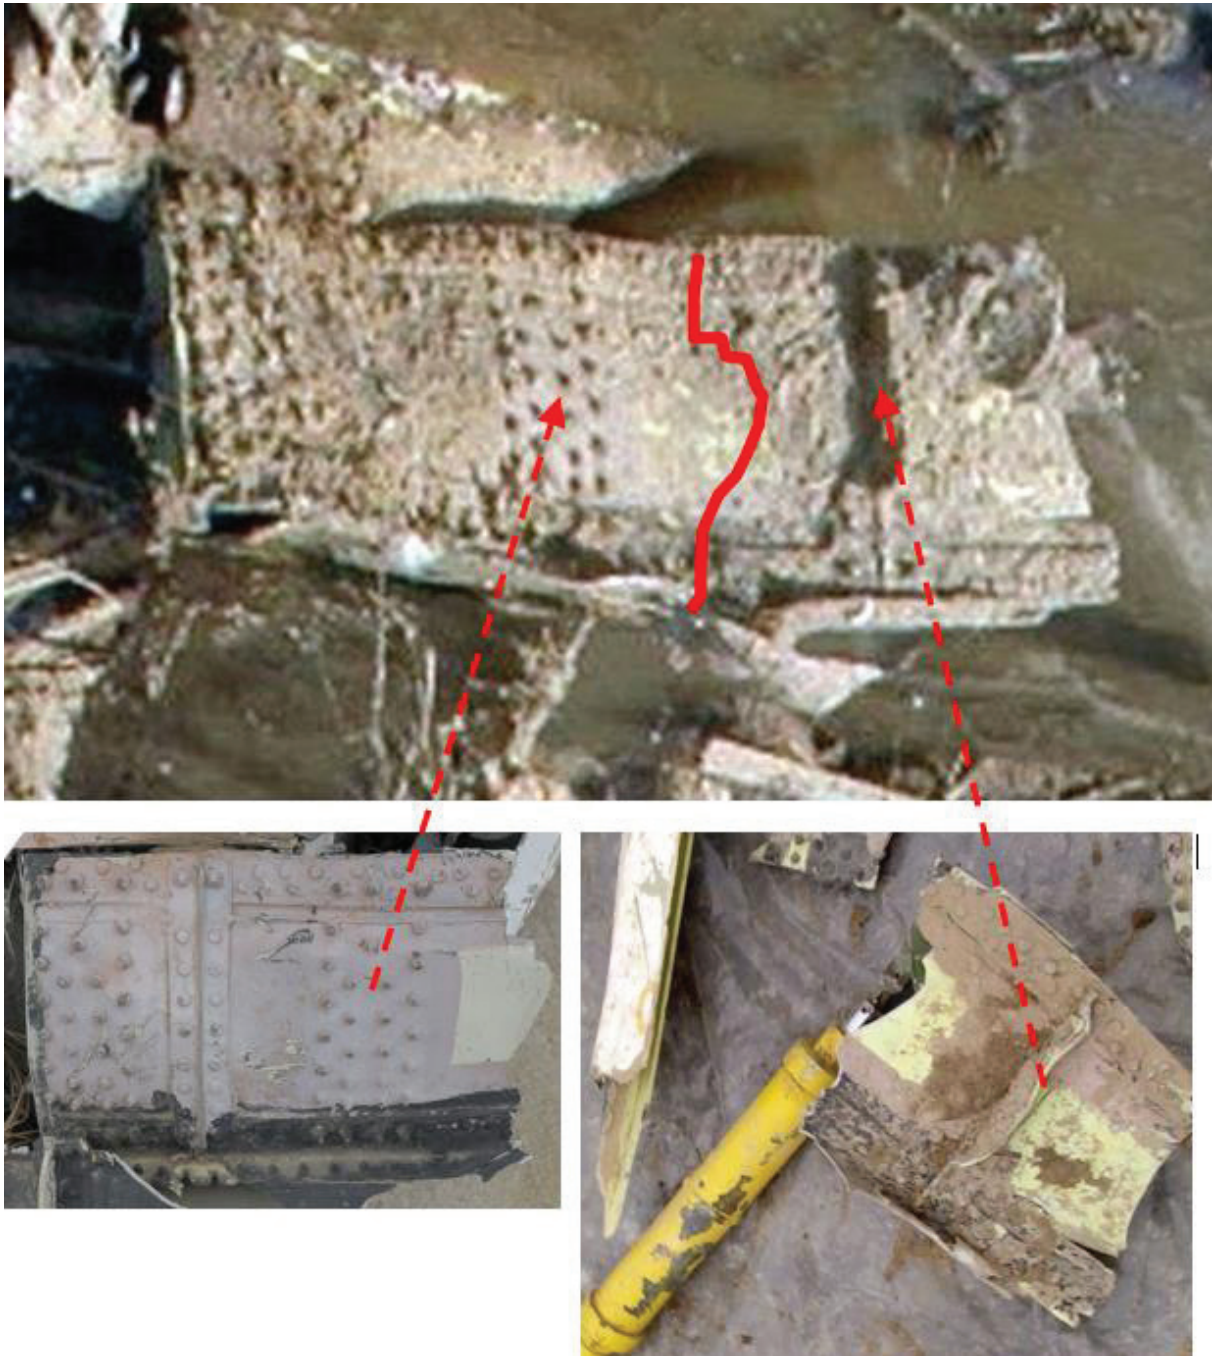
Rys. 2.202 Odlamek trzeciego dźwigara OCzK kikuta lewego skrzydła, który został zidentyfikowany na głównym polu szczątków, a następnie rozcięty (według linii zaznaczonej kolorem czerwonym) na dwa elementy, między żebrami nr 30 i nr 31

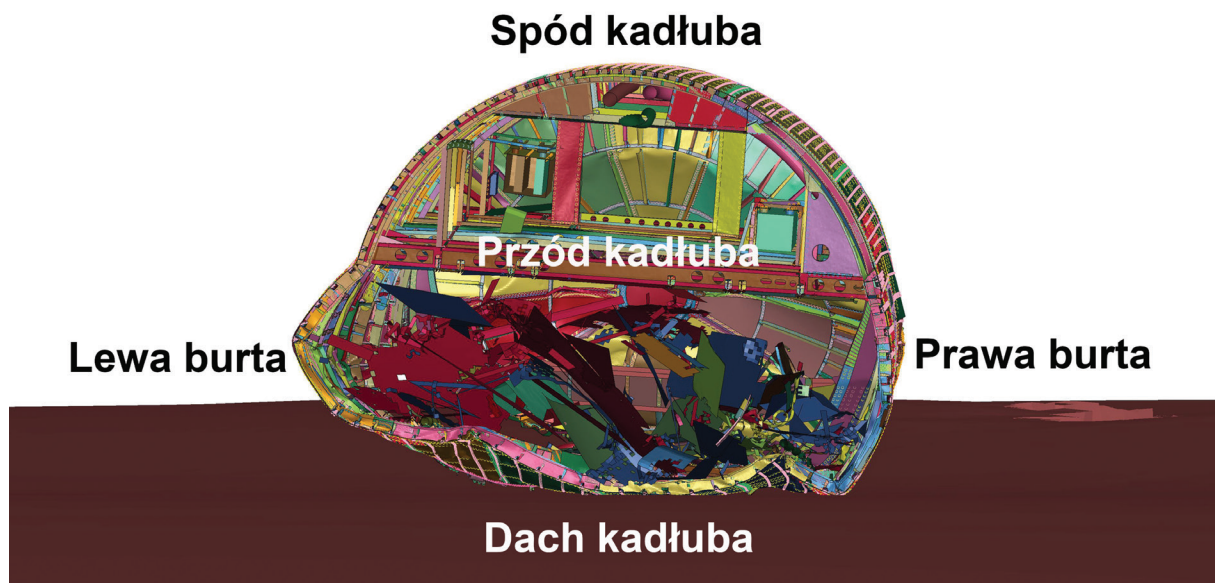
Rys. 2.237 Porównanie tylnej części kadłuba samolotu na wrakowisku (z wywiniętym na zewnątrz dachem i burtami) i w symulacji NIAR (widok od dołu i z przodu z zapadniętym do środka i nierozzerwanym dachem i burtami)

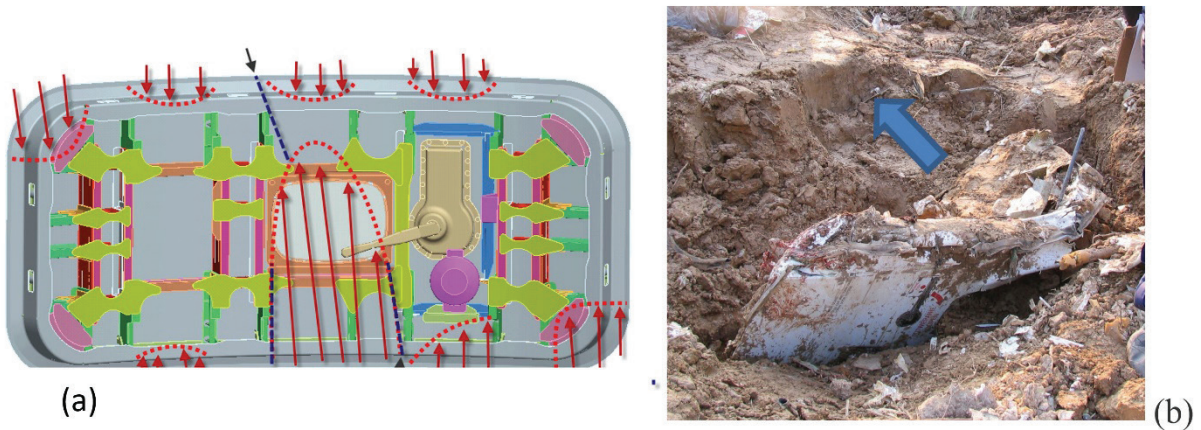
Rys. 2.254 Zniszczenia drzwi nr 823: (a) schemat drzwi widziany od strony wewnętrznej, z raportu NIAR, (b) zdjęcie pokazujące orientację i głębokość wbicia w ziemię drzwi na miejscu zdarzenia
