**KOMISJA BADANIA WYPADKÓW LOTNICZYCH
LOTNICTWA PAŃSTWOWEGO**

PODKOMISJA DO PONOWNEGO ZBADANIA WYPADKU LOTNICZEGO

Raport
z badania zdarzenia lotniczego z udziałem
samolotu Tu 154M nr 101 z dnia 10 kwietnia 2010 r.
nad lotniskiem Smoleńsk-Siewiernyj na terytorium Federacji
Rosyjskiej

Warszawa, 10 sierpnia 2021 roku

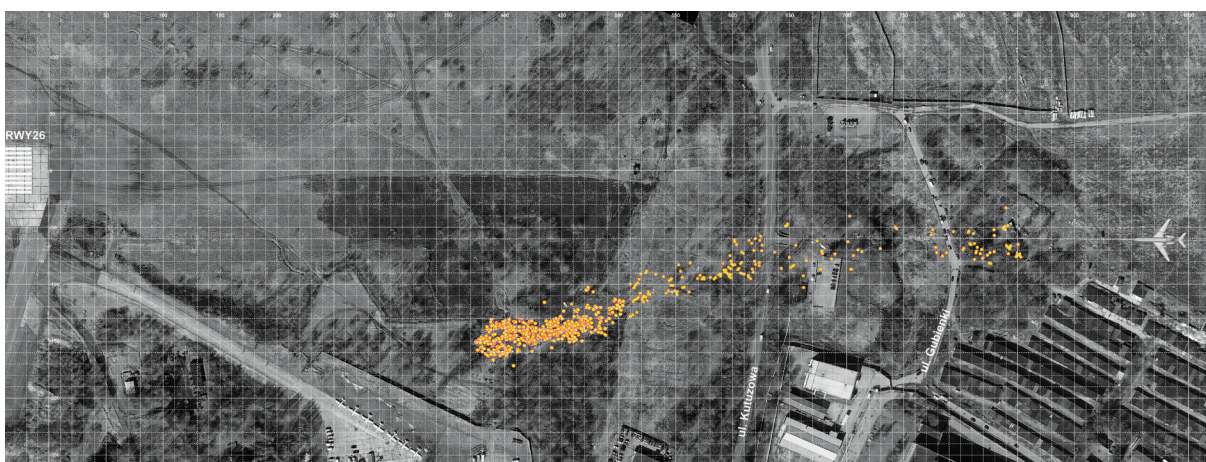
10.04.2010 r. o godz. 6:41 czasu UTC samolot Tu-154M Lux nr boczny 101 Polskich Sił Powietrznych uległ całkowitemu zniszczeniu w wyniku wybuchu. Jego szczątki zostały rozrzucone od około 900 m przed progiem pasa DS26 lotniska Smoleńsk-Siewiernyj (Smoleńsk-Północny) w Obwodzie Smoleńskim Federacji Rosyjskiej na dystansie ponad 500 m.

Rys. 1.1 Sylwetka samolotu Tu-154M i położenie jego odłamków przed pasem DS26, zidentyfikowanych przez Podkomisję (pomarańczowe punkty), na zdjęciu satelitarzym z 10.04.2010 r.

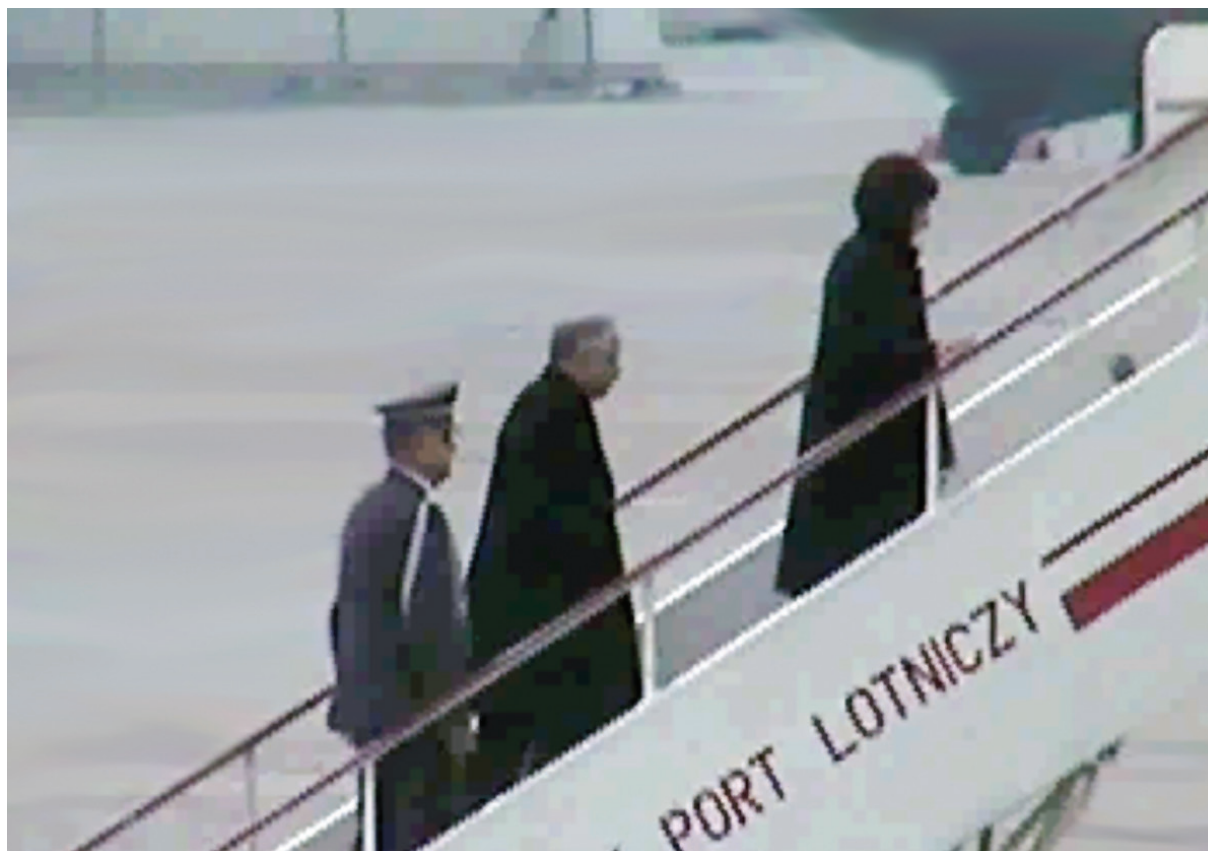
Rys. 1.7 Kadr z kamery monitoringu lotniska Warszawa-Okęcie nr 11 z dnia 10.04.2010 r. godz. 04:46:18 UTC

Komentarz: Skala zaniedbań i świadomych działań wystawiających samolot, załogę i delegację z Prezydentem RP na czele na niebezpieczeństwo była ogromna⁴⁴, poczynając od remontu w Samarze.⁴⁵ Piloci dysponowali kopiami rosyjskich kart podejścia z 2009 r. dostarczonymi przez Ambasadę RP w Moskwie. Karty informowały, że ostateczne odejście na drugi krąg powinno nastąpić z wysokości ok. 100 m nad poziomem lotniska. Tymczasem dokumentacja ważna w roku 2010 określała 70 m jako wysokość odejścia. Informacje otrzymane o pogodzie przez załogę wskazywały widoczność 4 km z zamgleniem. Plan lotu zakładał, że lotniskami zapasowymi powinny być Witebsk lub Mińsk. 9 kwietnia Centralna Służba Kontroli Ruchu Lotniczego FR wskazała MCS oraz RCD Moskwa FR inne lotniska zapasowe: Domodedowo lub Szeremietiewo leżące w pobliżu Moskwy. Następnie decyzję tę przekazała dalej GCORL. Polscy piloci nie zostali o tym poinformowani, choć wg Rosjan kierownictwo warszawskie o tym wiedziało. Kontrolerzy w Smoleńsku otrzymali tę informację dopiero w ostatniej godzinie lotu.

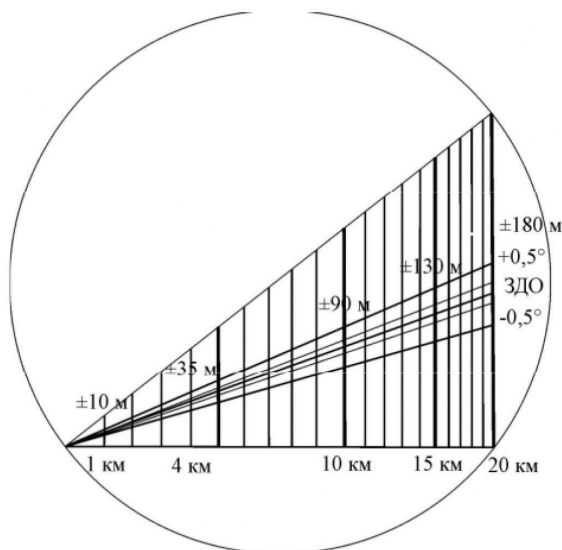
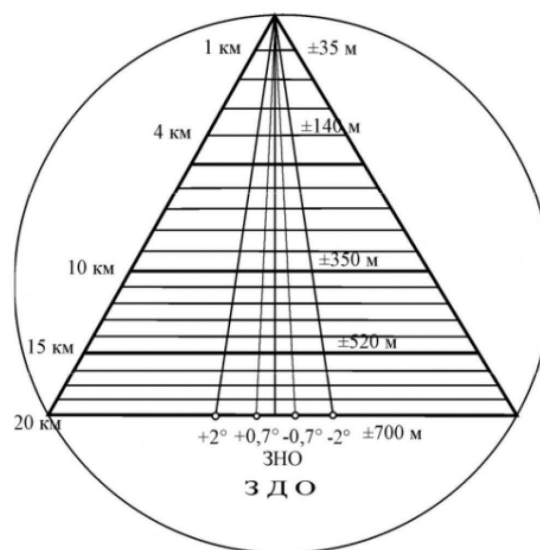
Komentarz: Samolotom Jak-40 i Il-76 KSL podał wejście na ścieżkę *dziesięć na kursie i ścieżce*, co oznaczało odległość 10 km i kąt podejścia 2,7 stopnia, natomiast Tu-154M *dziewięć na kursie i ścieżce*, co oznaczało odległość 9 km i kąt podejścia 3,3 stopnia. Ta i następne dezinformacje o odległości od progu pasa, gdyby były realizowane przez pilotów, doprowadziłyby do uderzenia przez samolot w ziemię ok. 1000 m przed progiem lotniska. Polscy piloci realizowali plan lotu, zgodnie z którym po kontrolnym podejściu rozpoczęli odejście na drugi krąg.

Rys. 1.9 Wizualizacja ekranów wskaźników radiolokatora lądowania PRŁ z zaznaczonymi normatywnymi strefami dopuszczalnych (ЗДО; ZDO) i normalnych (ЗНО; ZNO) odchyłeń ścieżki i kursu. Zakres odchyłeń normalnych (ЗНО) stanowi 1/3 odchyłeń dopuszczalnych (ЗДО) ścieżki i kursu

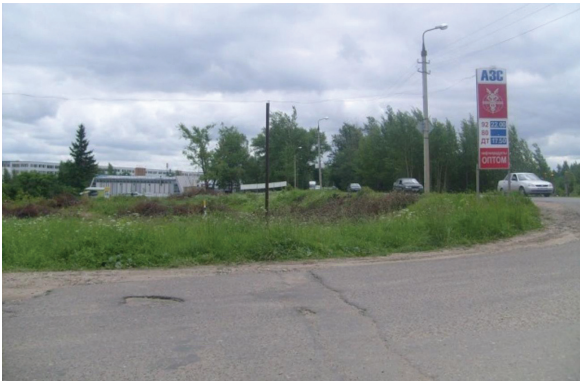
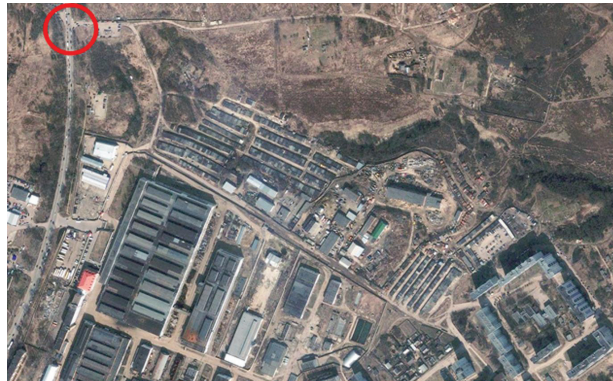
Rys. 1.10 Miejsce pobytu świadka, ok. 100 metrów na północ od toru lotu Tu-154M

Była mgła. Ja jechałem ostrożnie. Nagle wyłoniło się we mgle podwozie, skrzydło i zarys sylwetki jakiegoś dużego samolotu, z przodu tuż nade mną. Przeleciał nad szosą bardzo szybko i zanim zniknął we mgle, po drugiej stronie szosy, widoczny był moment, kiedy odpadła od niego duża część. To był chyba ogon tego samolotu razem ze sterami, o kształcie litery „T”. Ten ster natychmiast odrzuciło ku dołowi. Ja nawet słyszałem trzask, jakby odbił się on od drzewa po tamtej stronie szosy. Chciałem się nawet zatrzymać, aby udzielić pomocy ludziom z tego samolotu,

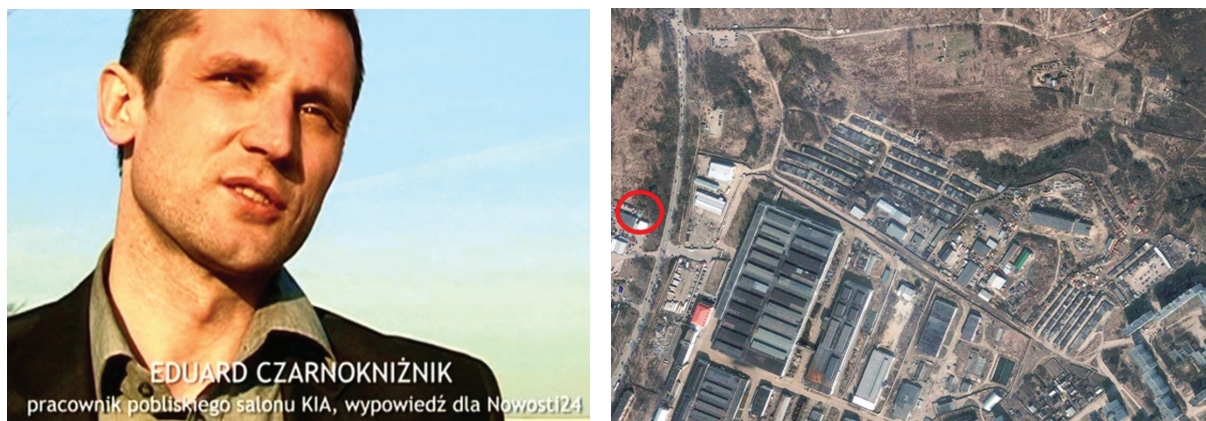
Rys. 1.11 Miejsce pobytu świadka, ok. 150 metrów na południe od toru lotu Tu-154M

Przyszedłem do pracy o 10:00. Podeszedłem do okna, usłyszałem odgłos samolotu. Samoloty tutaj w sezonie latem lądują codziennie kilka razy i znam dobrze dźwięk lądującego samolotu. To był inny dźwięk – nie buczenie, ale świst ze skrzypieniem. Była bardzo gęsta mgła. Ja nie widziałem, aby samolot krążył nad lotniskiem. Popatrzyłem przez okno i zobaczyłem, że samolot spada – przechył był na lewe skrzydło i dziobem w dół. Leciał we mgle, ścinając wierzchołki drzew. Przed samym upadkiem urwała mu się część ogonowa. Potem upadł w lasku. Rozległ się ciężki łomot i błysk do wierzchołków drzew.⁶⁹

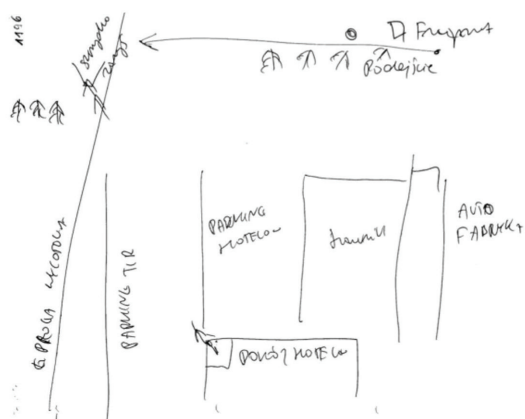
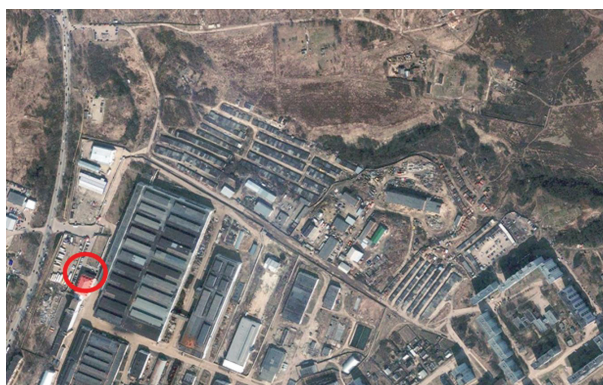
Rys. 1.12 Miejsce pobytu świadka, ok. 400 metrów na południe od toru lotu Tu-154M

Po chwili zacząłem słyszeć dźwięk silników odrzutowych samolotu. W mojej ocenie, na ile jestem w stanie to ocenić, dźwięk ten był dość dziwny, to znaczy brzmiał inaczej niż dźwięk lądujących samolotów, które słyszałem wcześniej. Na pewno był głośniejszy i sprawiał wrażenie pracującego na wyższych obrotach niż ten do lądowania. Powiedziałbym, że nie był to czysty, jednostajny dźwięk silnika odrzutowego. Nie było słychać charakterystycznego gwizdu silnika odrzutowego. Wrażenie było trochę takie, jakby dźwięk był zduszony, zdlawiony. Ciężko jest to opisać, ale zaintrygował mnie ten dźwięk, więc wyjrzałem przez okno. Dostrzegłem mniej więcej na wysokości drogi, po lewej stronie, w odległości około 400 m, zarys skrzydła samolotu pochylonego pod kątem 45 stopni względem ziemi. Można powiedzieć, że samolot leciał bokiem. Moim zdaniem koniec skrzydła nie tarł po ziemi, ale był tuż nad powierzchnią. Słysząc było zgrzyt i szum. Poza tym później widziałem na powierzchni drogi ślady trocin i kawałków drewna. Powierzchnia asfaltowa nie była uszkodzona. Zarys skrzydła zniknął wśród drzew rosnących po drugiej stronie drogi. Słyszałem pisk opon hamujących samochodów. Po sekundzie, może dwóch,

usłyszałem głośny huk – to był jeden grzmot. Poczulem podmuch fali uderzeniowej. Chwilę po tym huku zobaczyłem niewielki słup ognia nieznacznie w lewo od miejsca, gdzie zniknęło mi skrzydło.⁷¹

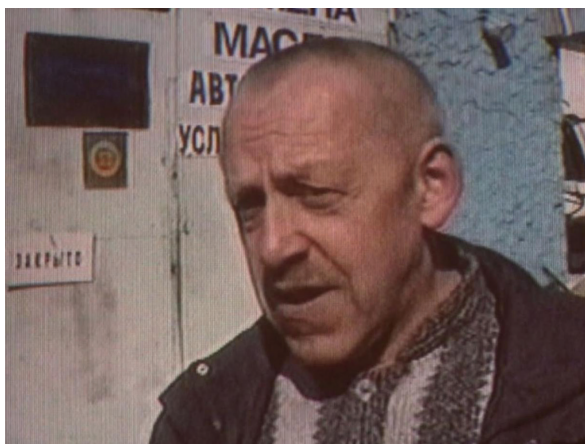
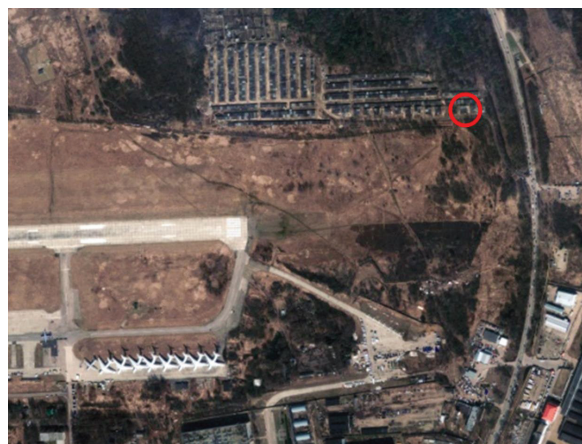
Rys. 1.13 Miejsce pobytu świadka, ok. 400 metrów na północ od toru lotu Tu-154M

W krótkim czasie usłyszałem zbliżający się huk turbin samolotu, ale samego samolotu nie widziałem z powodu złych warunków pogodowych. Następnie doszły ze strony, z której zbliżał się samolot, trzy trzaski, praktycznie jeden za drugim, a potem wszystko ucichło [...] Po dźwiękach trzasków, które słyszałem umilkł huk turbin samolotu, mogę zeznać, co następuje, że trzaski jednoznacznie nie były podobne do dźwięków wystrzałów, ponieważ ja niejednokrotnie chodziłem na strzelnicę i dźwięk wystrzału od innego dźwięku odróżnić potrafię. Oprócz tego trzaski były o wiele głośniejsze niż dźwięki wystrzałów. Pierwsze dwa trzaski były bardziej ciche od ostatniego (trzeciego). Po tym jak rozległ się trzeci trzask, żadnych postronnych dźwięków nie słyszałem.⁷²

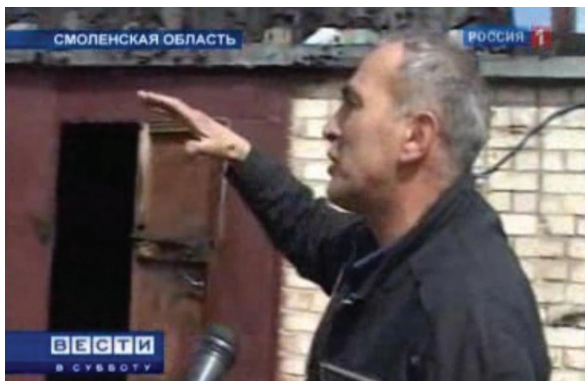
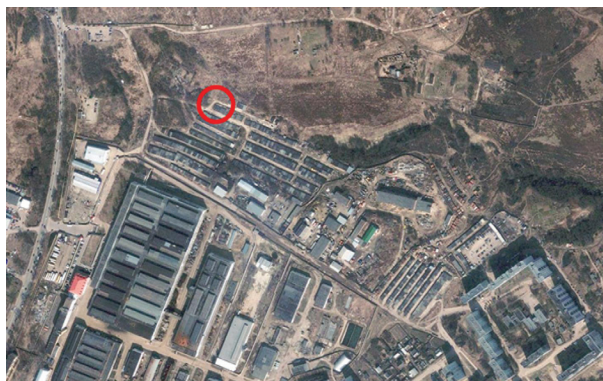
Rys. 1.14 Miejsce pobytu świadka, ok. 50 metrów na południe od toru lotu Tu-154M

Przyjechałem tutaj trochę wcześniej. Widziałem, jak tam samolot odlatuje. On tak nisko zrywa się. Spostrzegłem, że dzieje się coś poważnego. Tam trzęsie, trzęsie. (Pokazuje ręką, jak trzęsło zrywającym się samolotem). I tam taki szum, jak bomba.⁷³

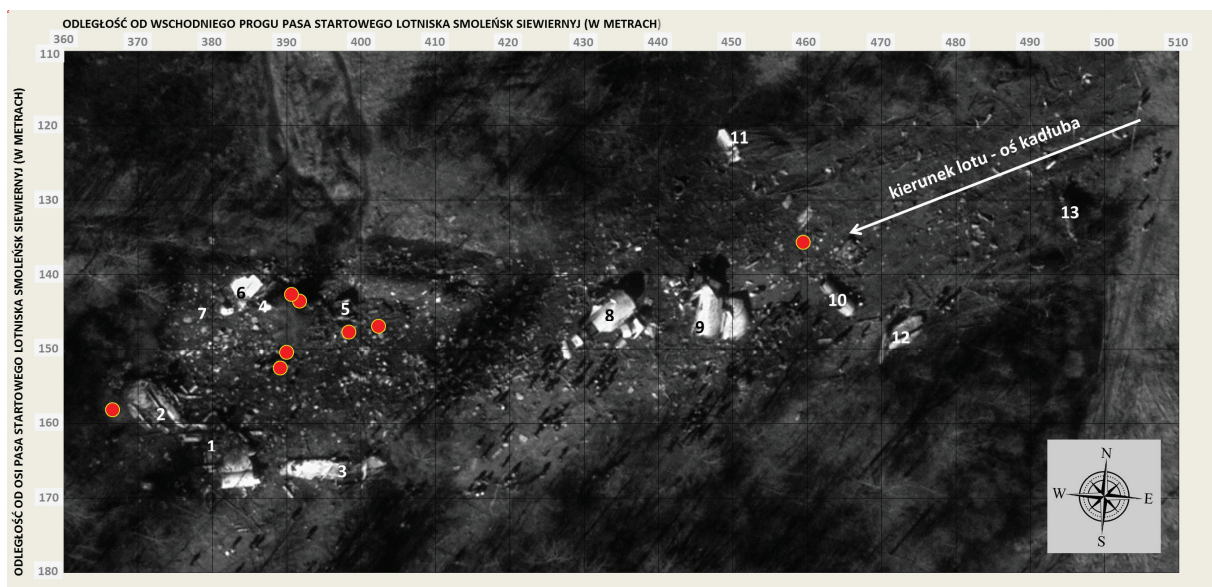
W obrazie położenia szczątków ludzkich i zwłok na głównym polu szczątków można zauważyć wyraźne zróżnicowanie lokalizacji. Co najmniej jeden z fragmentów ciała członków załogi odnaleziono w odległości ok. 460 metrów od wschodniego progu pasa startowego, a więc o ok. 57 metrów wcześniej niż pozostałych. Miejsca zajmowane przez załogę, oraz lokalizację ich ciał i fragmentów przedstawiają rys. 2.2 do rys. 2.7.

Rys. 2.3 Lokalizacja ciał i fragmentów ciał należących do załogi samolotu przebywającej w kokpicie (dotyczy ciał i fragmentów ciał, dla których ustalono precyzyjną lokalizację). Opis jak pod rys. 2.1

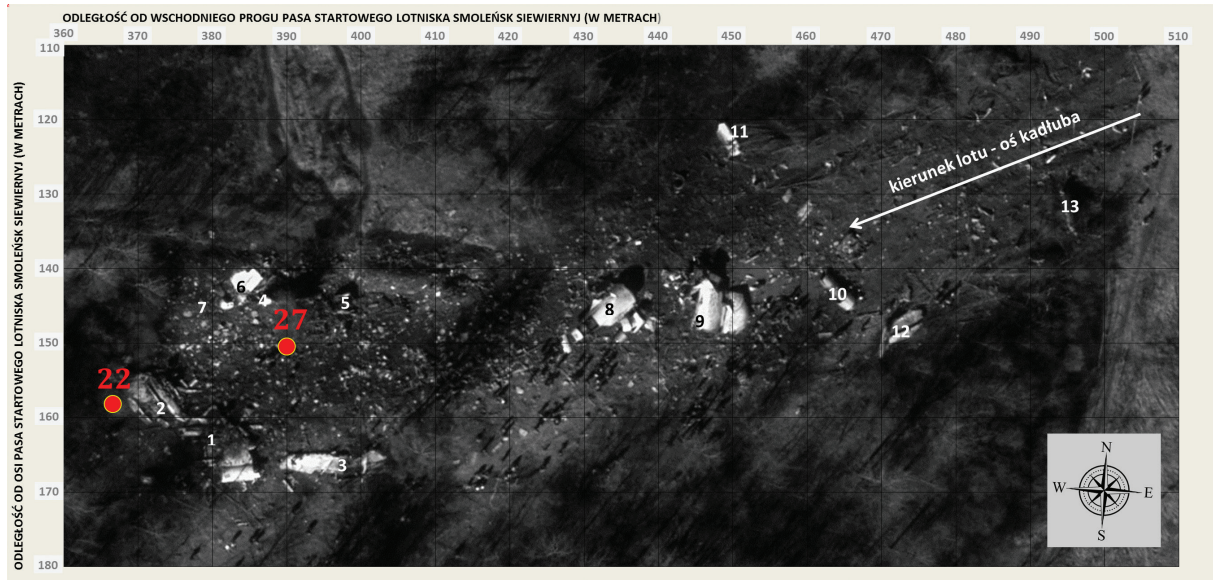
Rys. 2.4 Lokalizacja szczątków pierwszego pilota. Nr 22 – zwłoki, nr 27 – fragment ciała

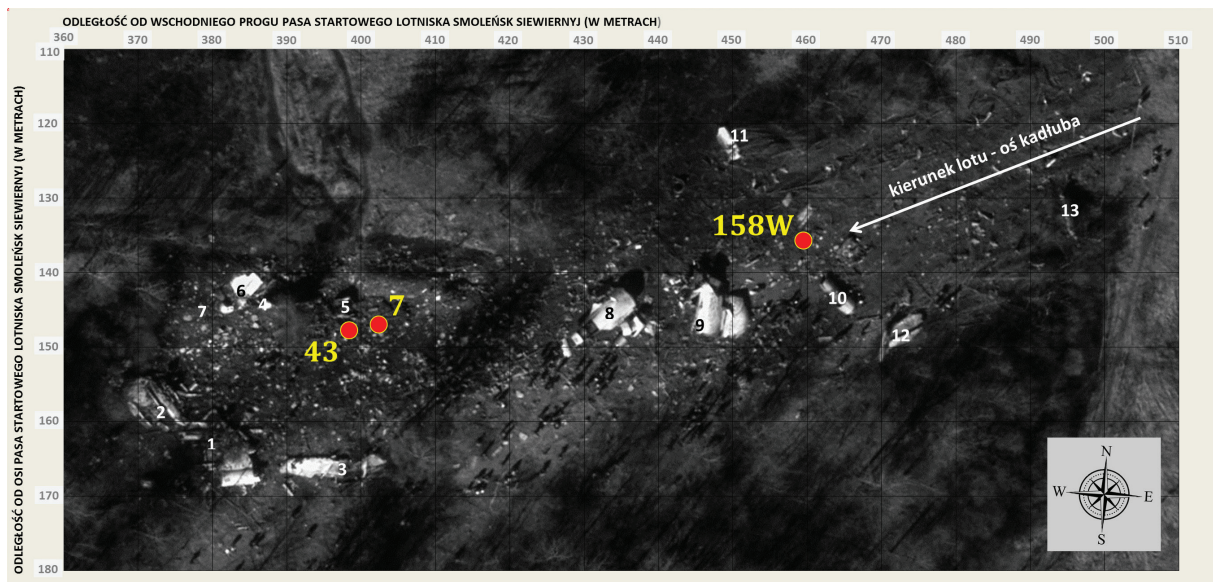
Rys. 2.5 Lokalizacja szczątków drugiego pilota. Nr 7 – zwłoki. Nr 158W i nr 43 – fragmenty ciała

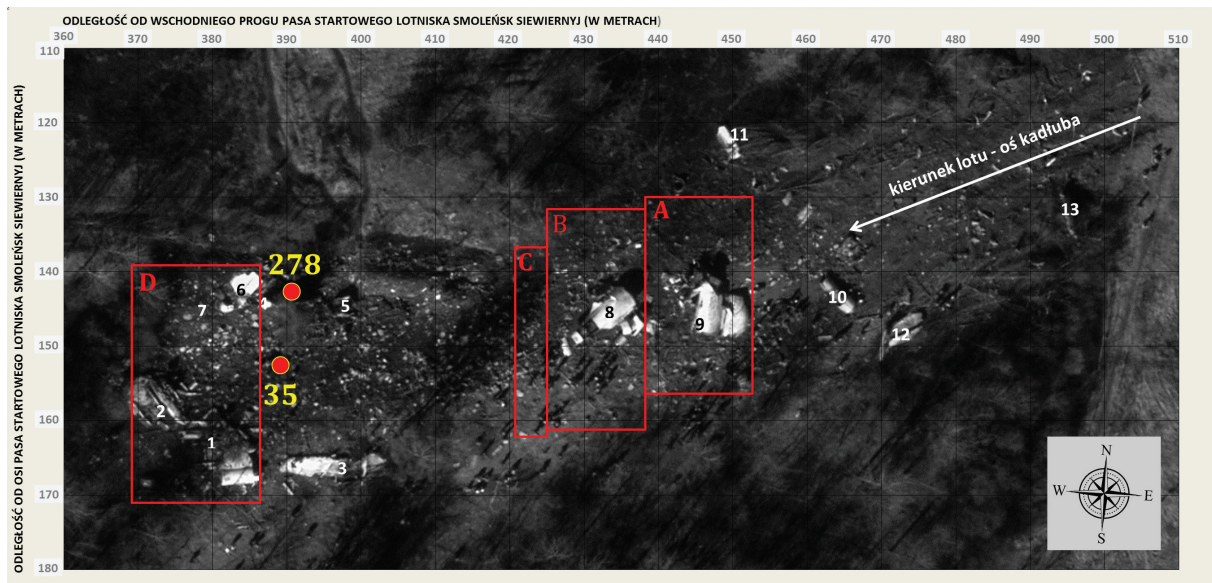
Rys. 2.6 Lokalizacja szczątków nawigatora. Nr 35 – zwłoki. Nr 278 – fragment ciała. A, B, C, D – obszary, w których odnalezione zostały inne fragmenty ciała nawigatora, jednak bez ustalenia precyzyjnej lokalizacji

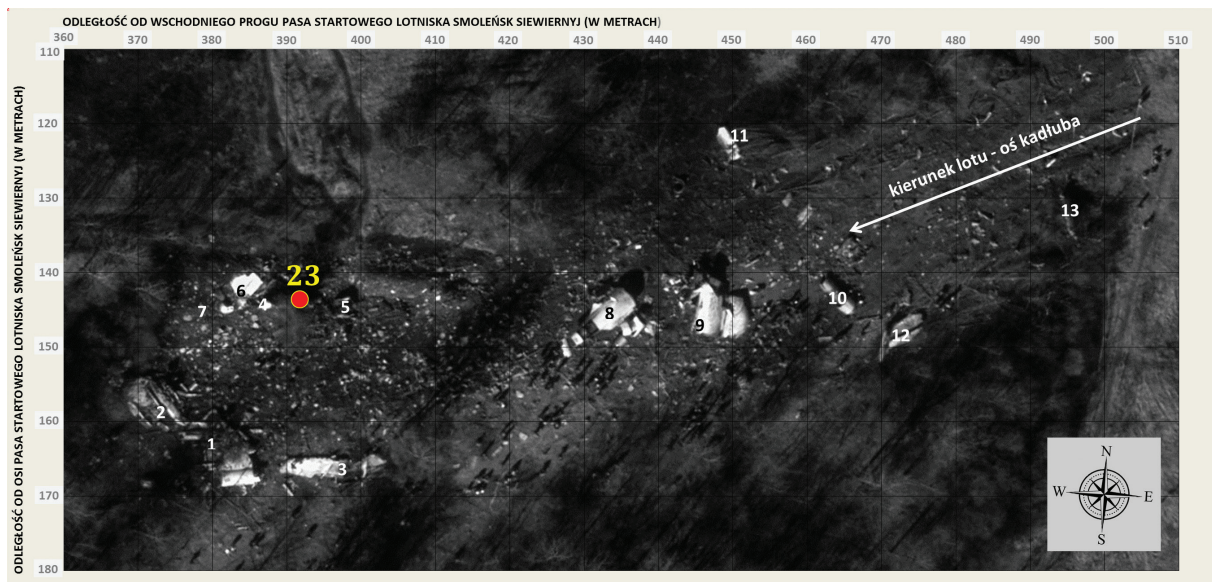
Rys. 2.7 Lokalizacja zwłok mechanika pokładowego – nr 23. Zwłoki zostały odnalezione w przestrzeni przedniego luku bagażowego

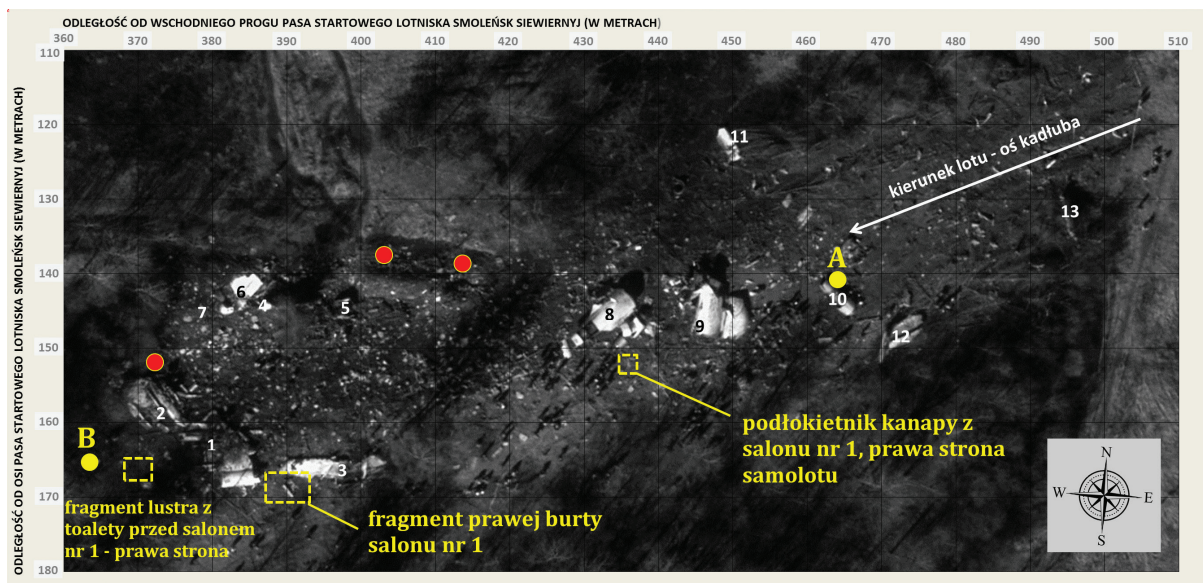
Rys. 2.9 Lokalizacja szczątków ciał pasażerów salonki nr 1. Punkt A – fragment ciała Dowódcy Sił Powietrznych, punkt B – zwłoki Dowódcy Sił Powietrznych. Opis jak pod rys. 2.1

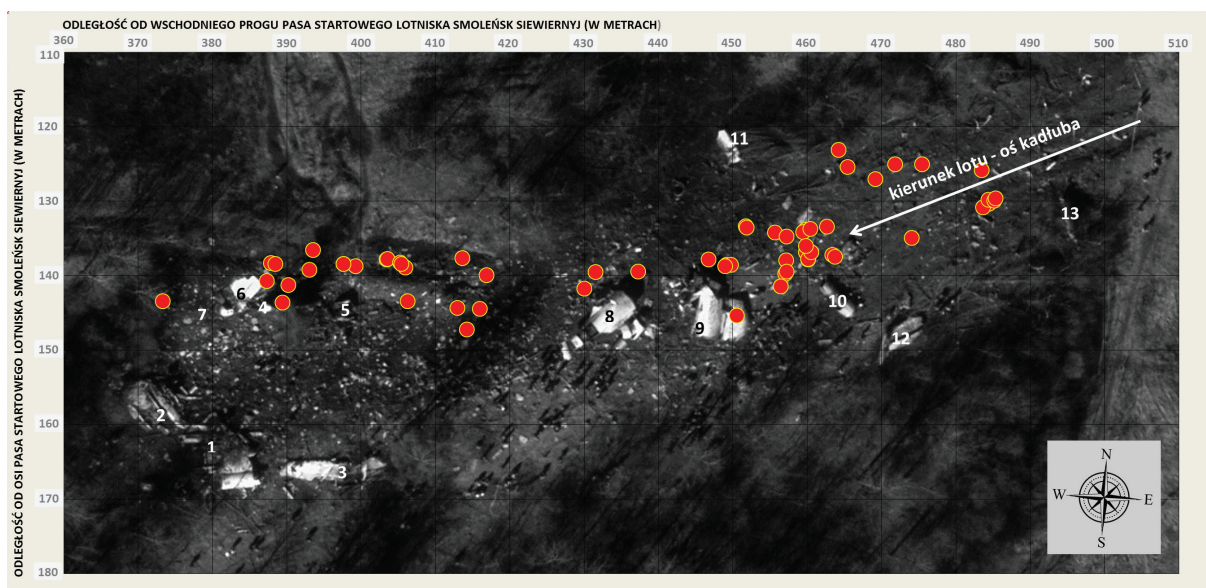
Zajmowane miejsca, oraz lokalizację ciał i fragmentów ciał pasażerów zajmujących miejsca po lewej i prawej stronie salonki nr 3 przedstawiają rys. 2.10 i rys. 2.11. Występuje bardzo wyraźne zróżnicowanie ilości szczątków ludzkich w zależności od strony samolotu.

Rys. 2.11 Lokalizacja szczątków ludzkich, należących do pasażerów salonki nr 3 zajmujących miejsca po lewej stronie salonki. Widoczna bardzo duża fragmentacja. Opis jak pod rys. 2.1

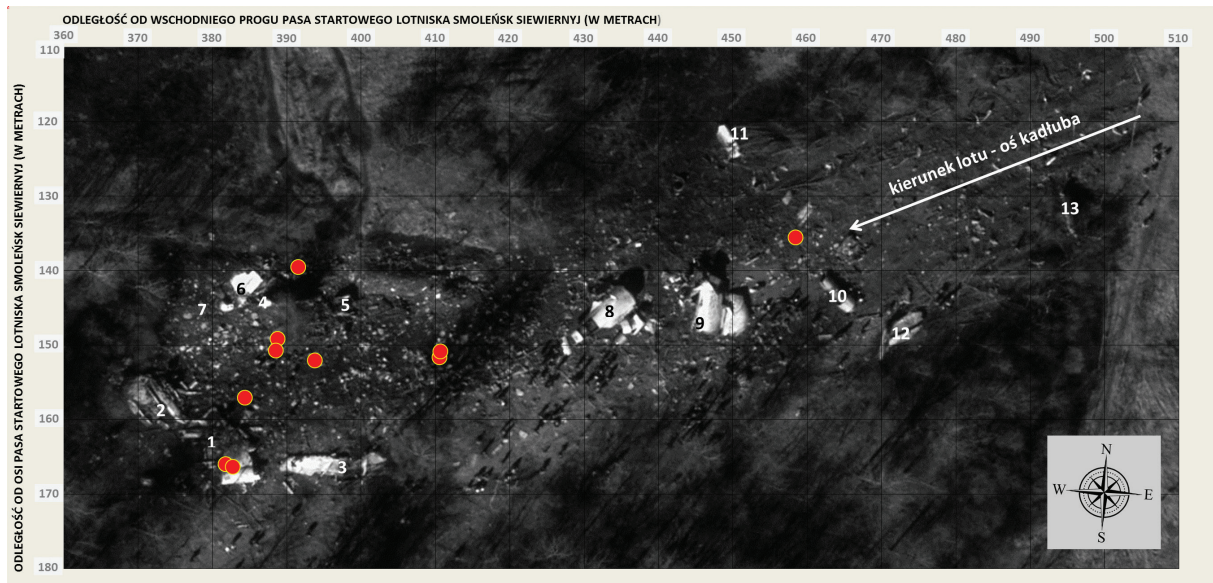
Rys. 2.13 Lokalizacja szczątków ludzkich, należących do pasażerów zajmujących miejsca po prawej stronie salonki nr 3. Opis jak pod rys. 2.1

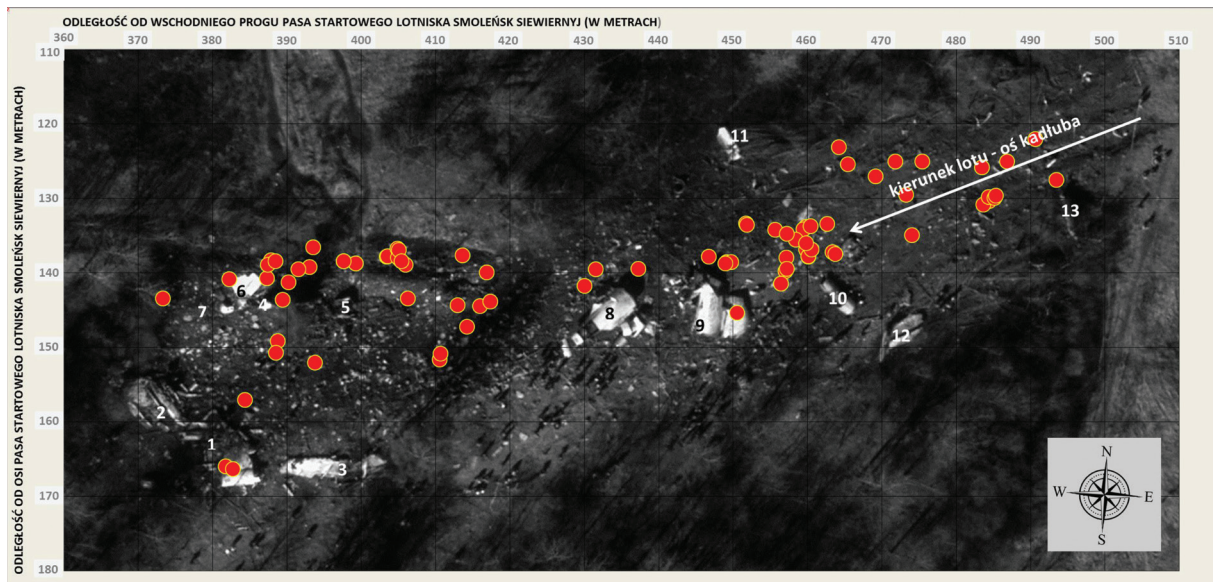
Rys. 2.14 Sumaryczne zestawienie lokalizacji szczątków ludzkich, należących do pasażerów salonki nr 3 zajmujących miejsca po prawej i lewej stronie oraz stewardes zajmujących miejsca przy głównym wejściu do samolotu

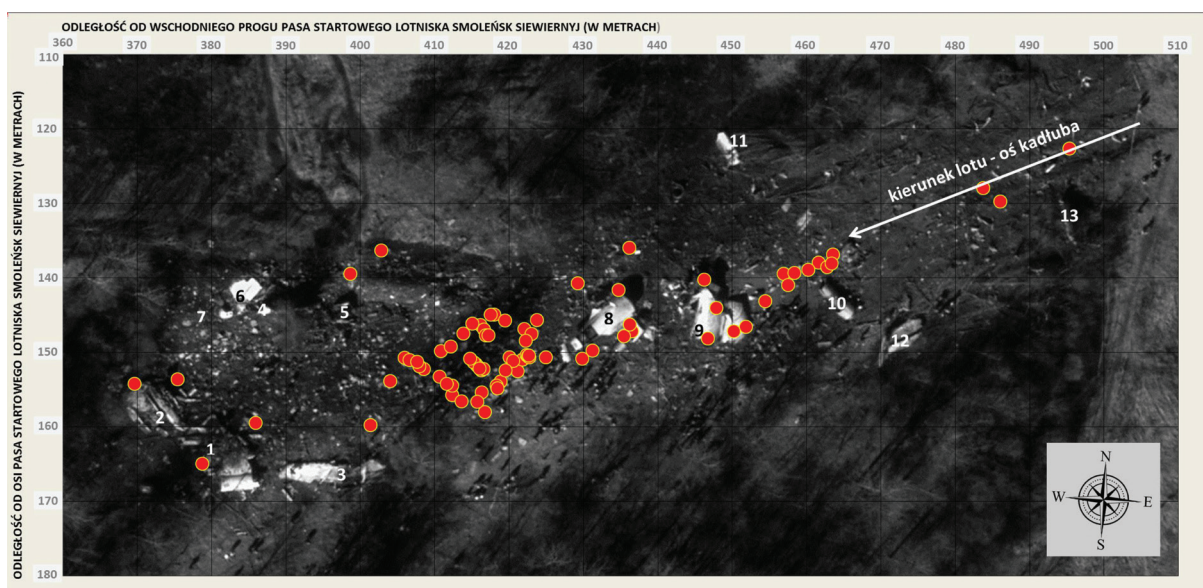
Rys. 2.16 Lokalizacja szczątków ludzkich, należących do pasażerów zajmujących miejsca w ogólnym salonie pasażerskim oraz funkcjonariuszy BOR

Na początku głównej części wrakowiska (sektory 12-11) nie odnaleziono całych ciał, **lecz jedynie ich fragmenty**, należące do 8 pasażerów, których tożsamość została ustalona – wraz z zajmowanym miejscem w samolocie – oraz **liczne fragmenty należące do pasażerów, o nieustalonej tożsamości**.

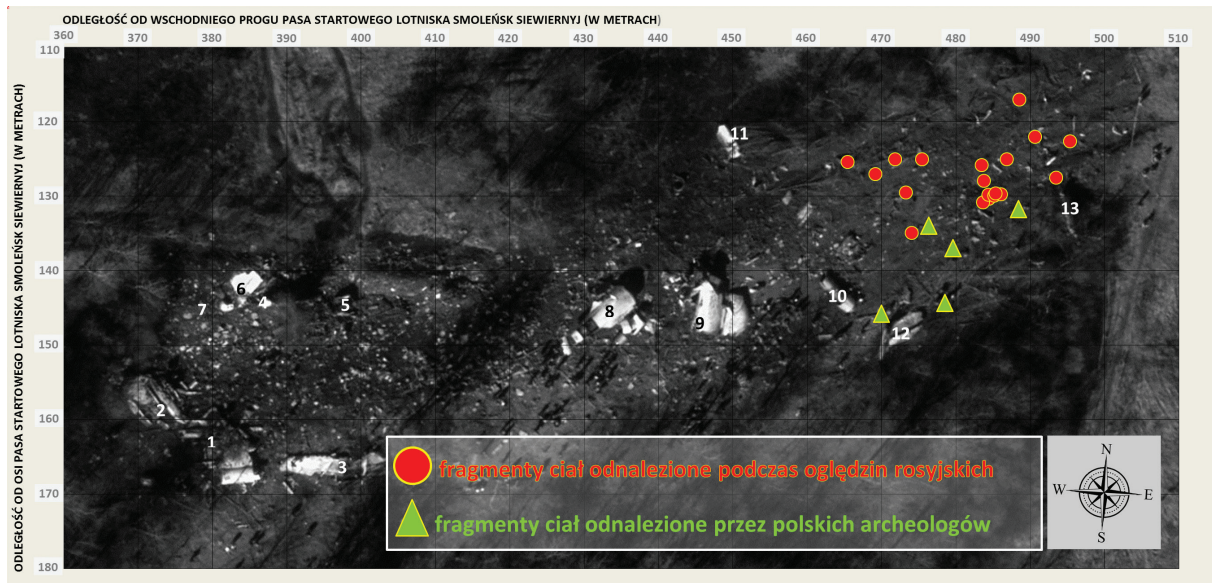
Rys. 2.17 Położenie fragmentów ciał odnalezionych w 12 i 11 sektorze

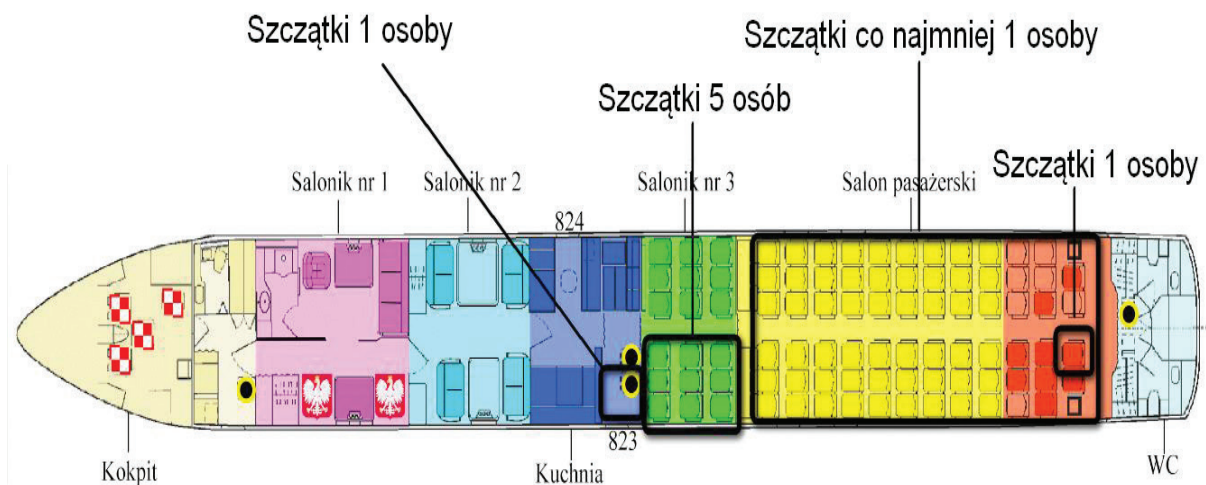
Rys. 2.18 Lokalizacja zidentyfikowanych pasażerów i członków załogi w samolocie, których fragmenty ciał odnaleziono w sektorze 12 i 11

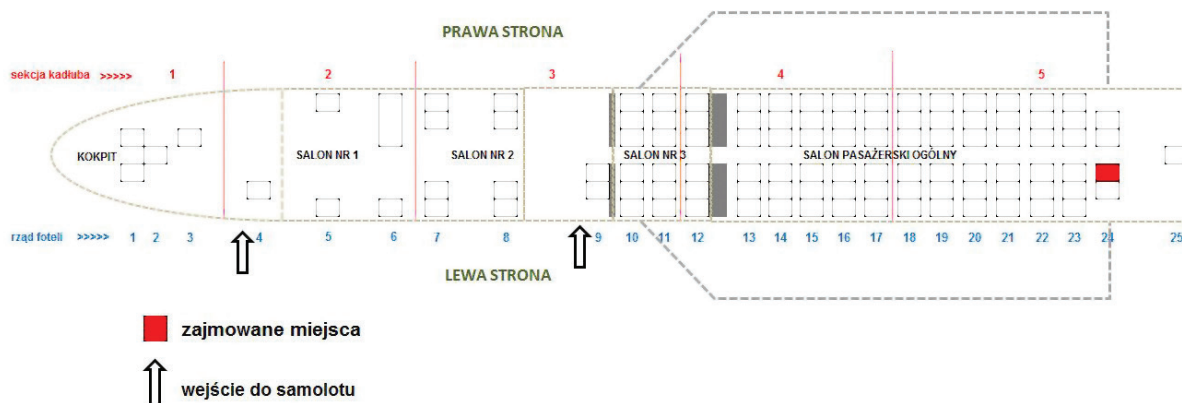
Pierwszy ze zidentyfikowanych fragmentów należy do pasażera zajmującego miejsce w ostatnim rzędzie foteli salonu pasażerskiego ogólnej po lewej stronie. Fragment ten został odnaleziony tuż za granicą pomiędzy sektorem 12 a 13, wg opisu z protokołu oględzin miejsca zdarzenia: [...] **6 m od zachodniej granicy sektora nr 12 z sektorem nr 13 w toku przekopywania** [...]⁸⁵.

Rys. 2.19 Miejsce zajmowane przez pasażera w 24 rzędzie foteli po lewej stronie przy przejściu – schemat

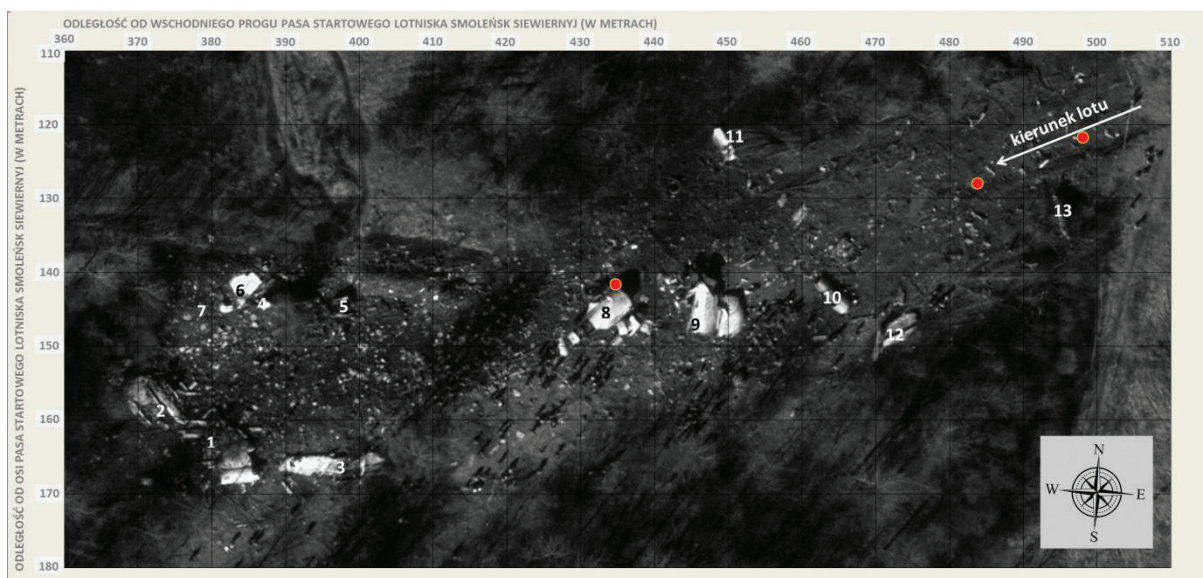
Rys. 2.20 Lokalizacja ciała i fragmentów ciała pasażera zajmującego miejsce w ostatnim, 24 rzędzie foteli salonu ogólnego po lewej stronie przy przejściu. Opis jak pod rys. 2.1

Miejsce zajmowane w kabinie oraz lokalizację szczątków tego pasażera przedstawiają rys. 2.19 i rys. 2.20.

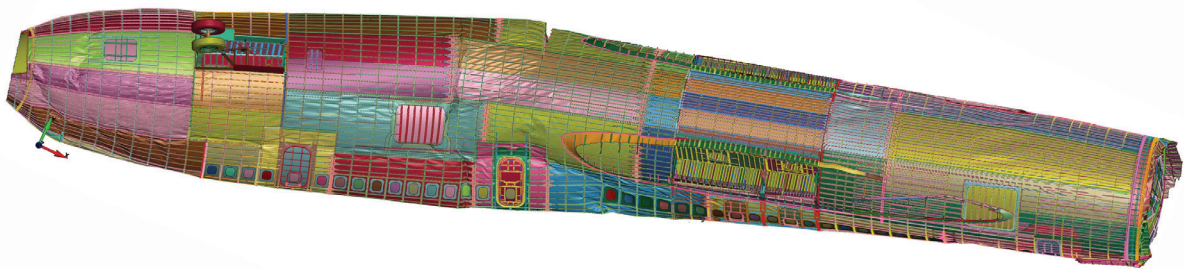
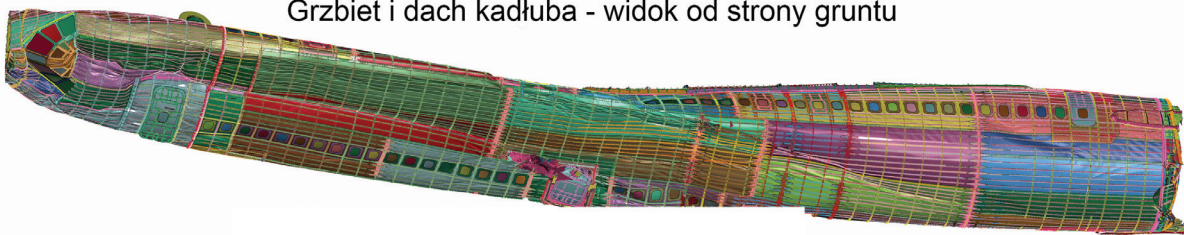
nie ulega zniszczeniu, choć ma już kontakt z powierzchnią ziemi (rys. 2.21 za wyjątkiem sekcji nr 5, która nadal jest jeszcze nad ziemią). Kadłub jest również z obu stron zamknięty grodziami ciśnieniowymi. Widoczne jest rozpoczynające się dopiero uszkodzenie w rejonie głównych drzwi wejściowych nr 823. Drzwi nadal pozostają na swoim miejscu (rys. 2.22).

Rys. 2.21 Widok poszycia samolotu w 250 ms symulacji WAT

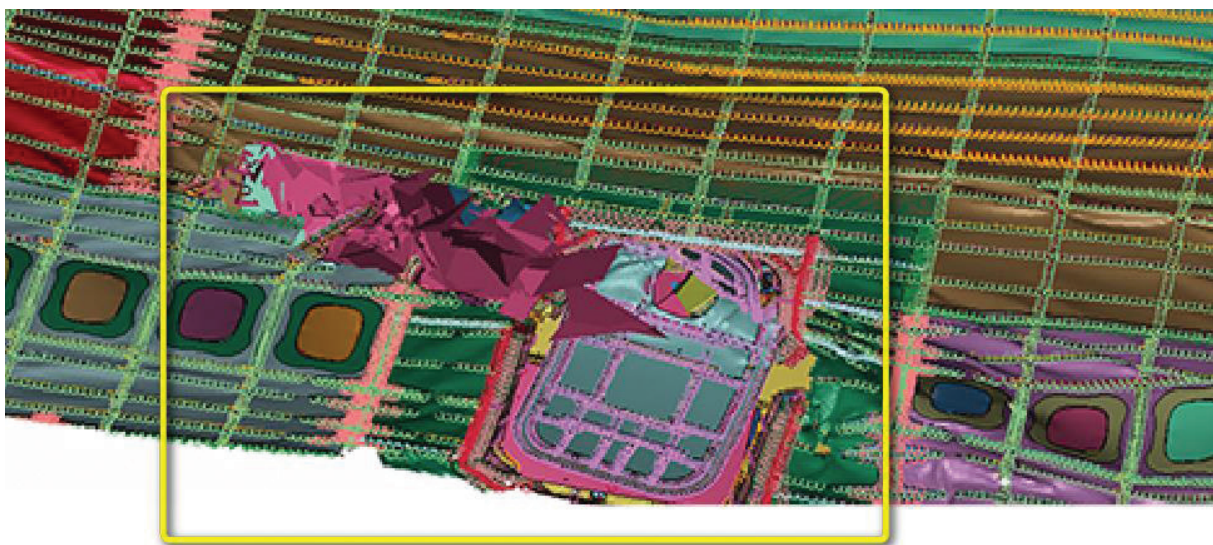
W tym momencie wydostanie się z przestrzeni kadłuba szczątków ludzkich lub przedmiotów znajdujących się wewnątrz salonów pasażerskich jest całkowicie wykluczone.

Rys. 2.22 Wygląd zniszczeń w rejonie drzwi nr 823 w 250 ms symulacji WAT. Niewielkie uszkodzenia poszycia w rejonie pomieszczenia kuchennego oraz uszkodzenie drzwi nr 823

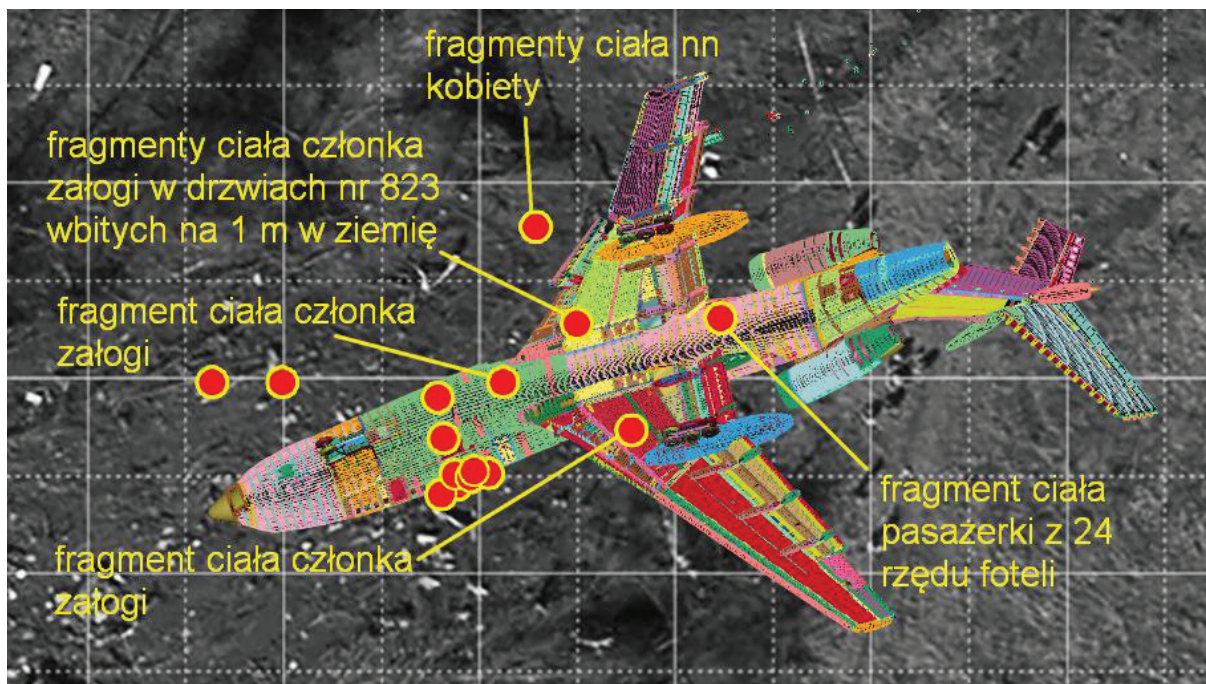
W tym czasie, wg symulacji, samolot znajduje się w rejonie sektorów 12 i 11 (rys. 2.23).

W tym położeniu i lokalizacji oraz przy takim stanie poszycia samolotu położenie wskazanych na rys. 2.23 szczątków ludzkich i drzwi nr 823 byłoby niemożliwe. Dotyczy to zwłaszcza, co najmniej trzech fragmentów ciała członka załogi, którego szczątki znajdują się już na ziemi lub wraz z drzwiami nr 823 wbite w ziemię, ale także pierwszego fragmentu ciała pasażerki podróżującej na fotelu w 24 rzędzie.

Rys. 2.23 Położenie samolotu wg symulacji WAT w 250 ms względem rzeczywistego położenia na ziemi i w ziemi zidentyfikowanych szczątków ludzkich

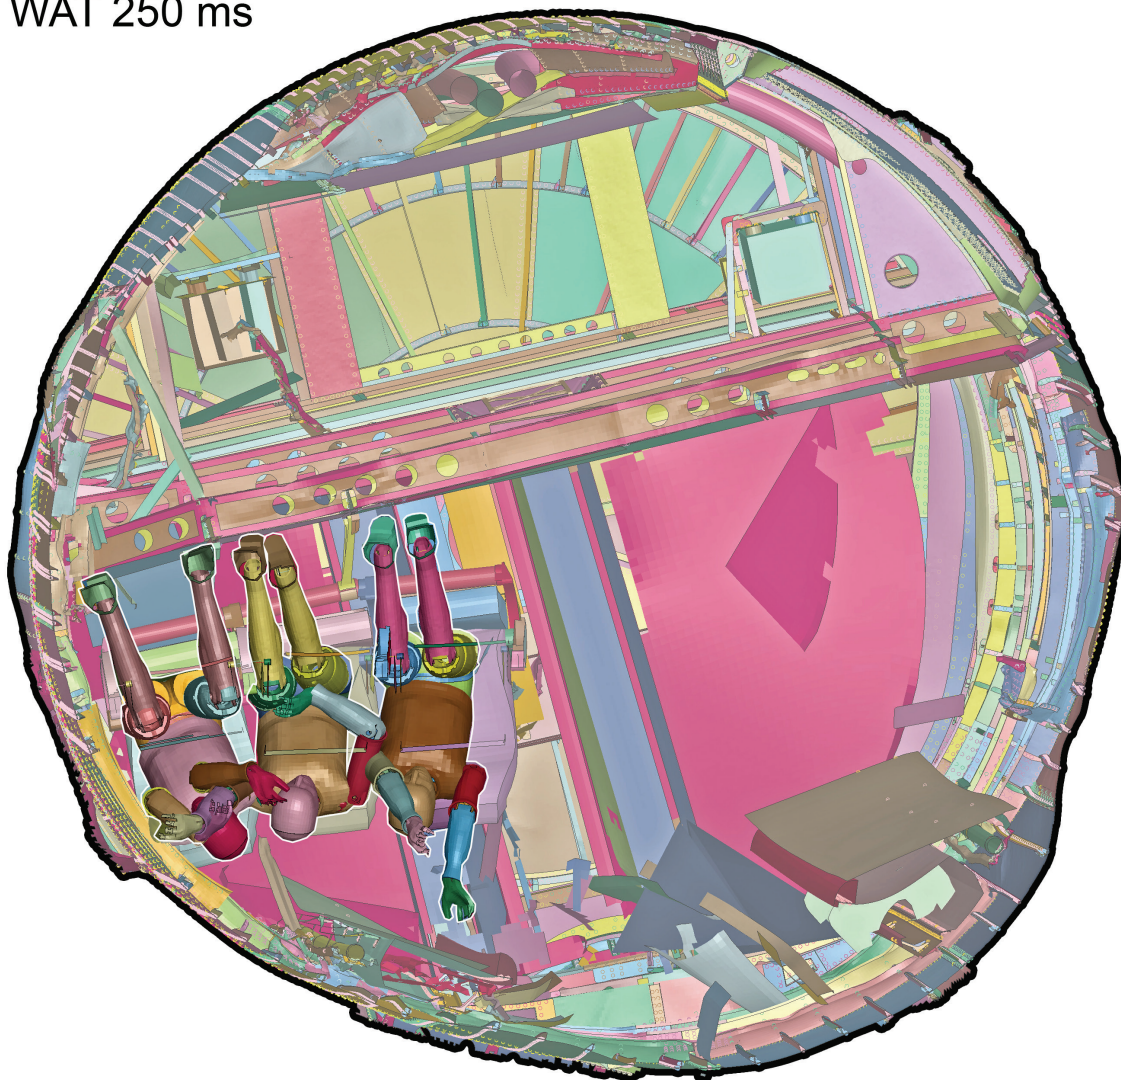
W 250 ms symulacji WAT przestrzeń salonu pasażerskiego, w okolicy rzędów 23 i 24, jest tylko w niewielkim stopniu wgnieciona od strony dachu, a tym samym szanse przeżycia podróżujących tam pasażerów, w tym momencie symulacji zdarzenia, są duże.

Rys. 2.24 Wygląd przestrzeni salonu pasażerskiego w okolicy 23 i 24 rzędu foteli w 250 ms zdarzenia wg symulacji WAT

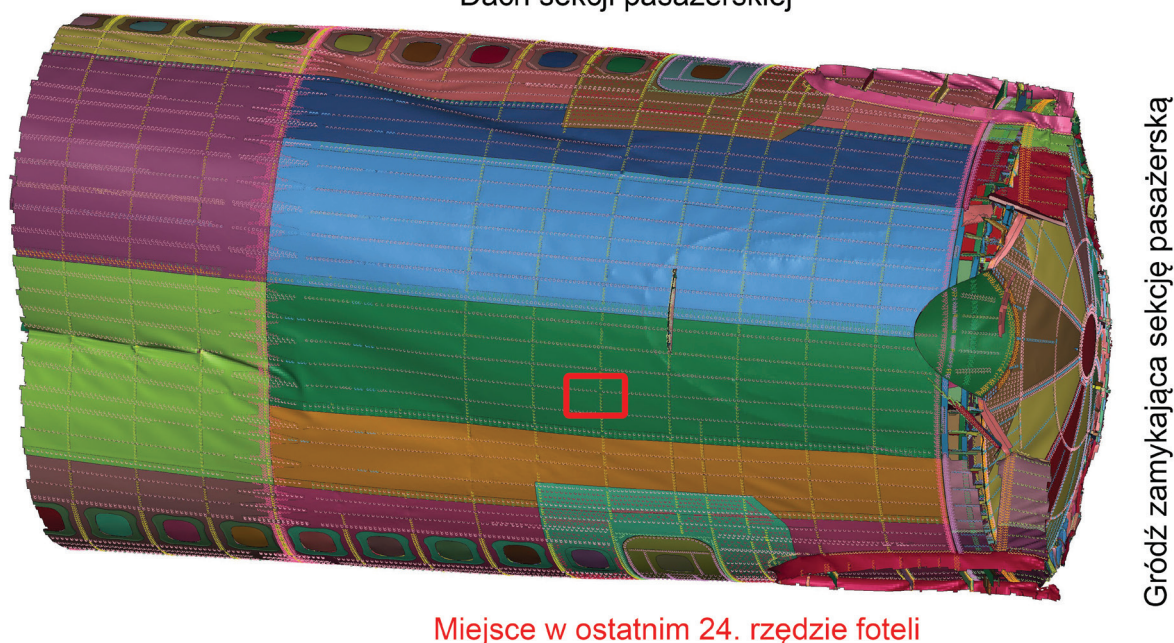
Wg symulacji WAT nie doszło do naruszenia integralności poszycia nad miejscem zajmowanym przez pasażerkę z rzędu 24.

Rys. 2.25 Nienaruszone poszycie kadłuba salonu pasażerskiego (dach) w 250 ms zdarzenia wg symulacji WAT. Widok od strony gruntu

W 250 ms symulacji WAT przestrzeń w rejonie ostatniego rzędu foteli po lewej stronie pozostaje prawie nienaruszona, dając szansę na przeżycie podróżujących tam pasażerów, których ciała nie mogą być zgniecione w tym momencie. Nie następuje również zgniecenie czy zniszczenie podłogi, a także odseparowanie elementów konstrukcyjnych od poszycia, co mogłoby wpłynąć na powstawanie obrażeń.

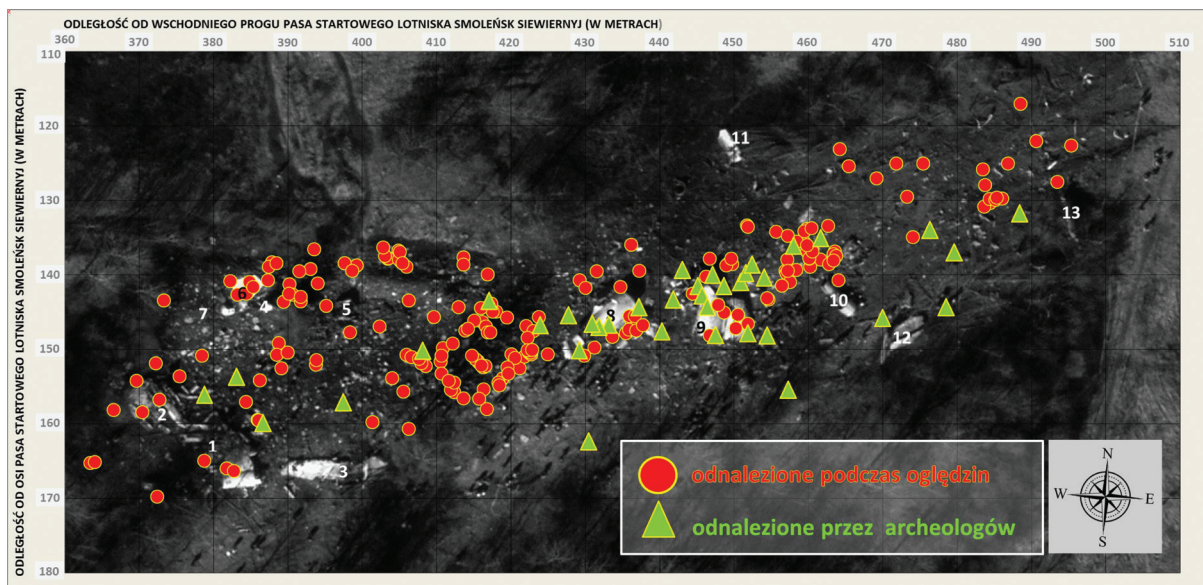
Rys. 2.26 Położenie ciał i szczątków ludzkich na miejscu zdarzenia
