**KOMISJA BADANIA WYPADKÓW LOTNICZYCH
LOTNICTWA PAŃSTWOWEGO**

PODKOMISJA DO PONOWNEGO ZBADANIA WYPADKU LOTNICZEGO

Raport
z badania zdarzenia lotniczego z udziałem
samolotu Tu 154M nr 101 z dnia 10 kwietnia 2010 r.
nad lotniskiem Smoleńsk-Siewiernyj na terytorium Federacji
Rosyjskiej

Warszawa, 10 sierpnia 2021 roku

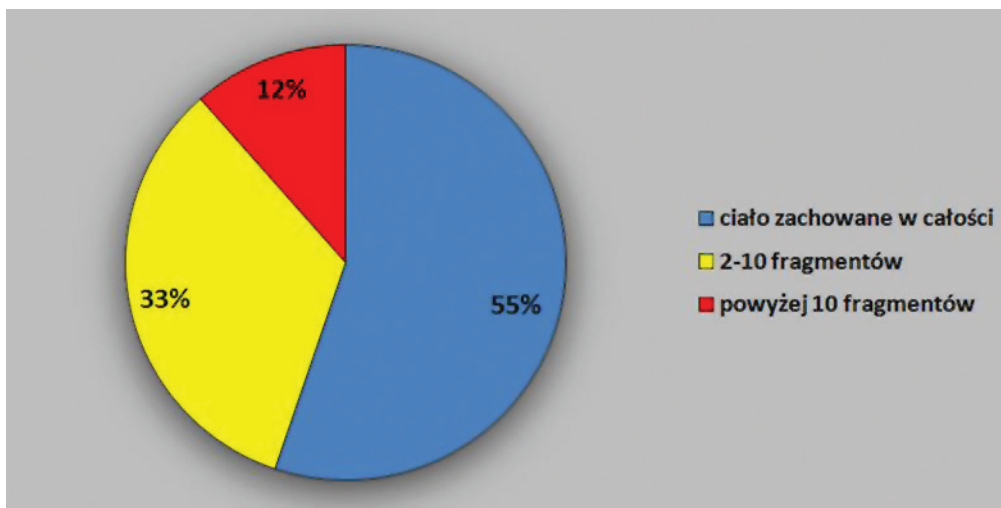
- nieadekwatna do katastrofy lotniczej **fragmentacja** niektórych ciał⁸⁸ (rys. 2.29);
- zlokalizowanie **bardzo drobnych fragmentów ciał** pod powierzchnią gruntu w rejonie, w którym kadłub samolotu znajdował się jeszcze nad ziemią (początek sektora nr 12, rys. 2.27);
- całkowicie lub częściowo **zerwane ubrania** u 54% ofiar (rys. 2.30);
- najcięższe obrażenia u pasażerów zajmujących miejsca w rejonie zniszczeń konstrukcji samolotu, gdzie odnaleziono **ślady pozostałości materiałów wybuchowych**, a także ślady oddziaływania termicznego.

Rys. 2.29 Fragmentacja ciał

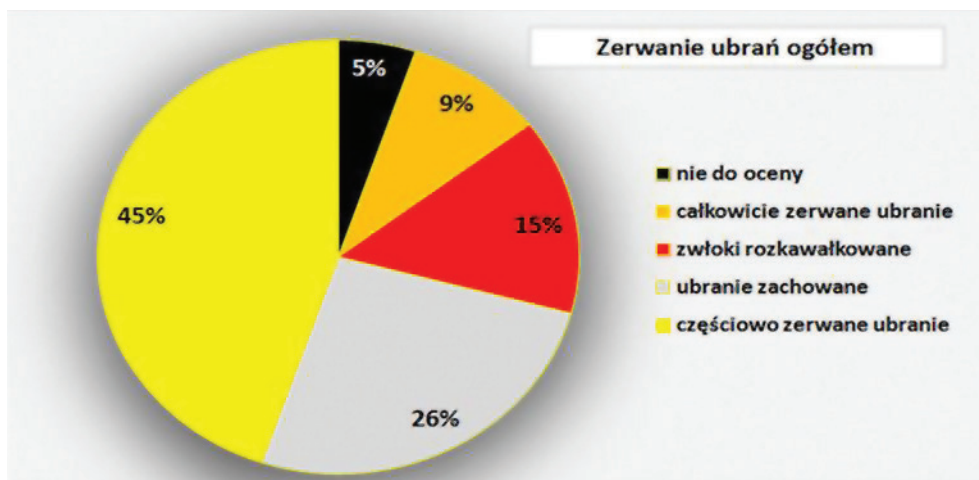
Rys. 2.30 Procentowy wskaźnik zerwanych ubrań

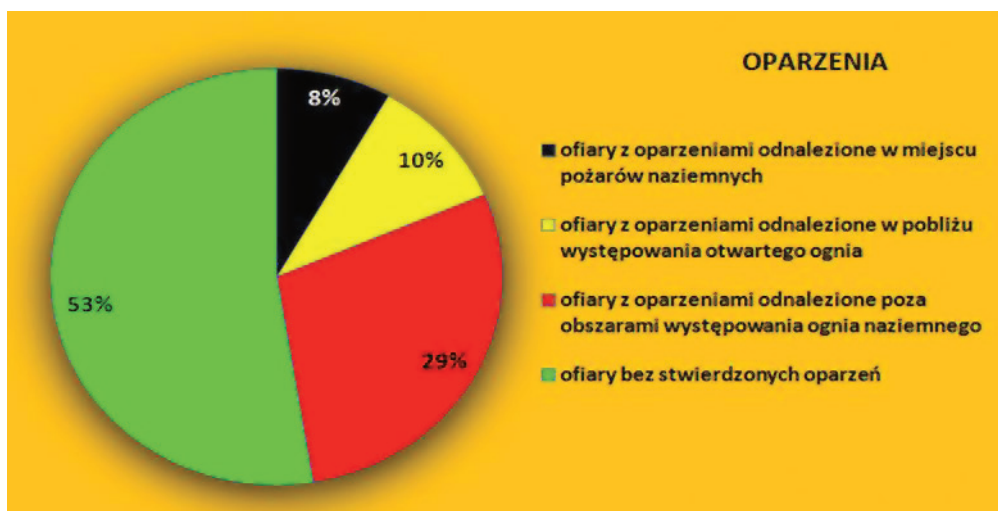
- **oparzenia powybuchowe (ang. flash burns);**
- **oparzenia** u 39% ofiar (rys. 2.31), których ciała zostały odnalezione poza miejscami występowania lokalnych pożarów naziemnych – **świadczy to o doznaniu oparzeń w samolocie, przed jego upadkiem na ziemię;**
- **penetracja ciał obcych** (odłamków), których nie da się przypisać wtórnemu zanieczyszczeniu odsłoniętych tkanek – drobne ciała obce, w tym metaliczne, wbite w tkanki z dużą prędkością, powodującą uszkodzenia o charakterze dynamicznym, również tkanek kostnych;
- **stożkowanie w kościach** (cecha charakterystyczna dla oddziaływania na tkanki kostne odłamków po wybuchu)⁸⁶;
- **różnokierunkowość przemieszczania** się fragmentów ciał, w tym przemieszczenia **drobnych fragmentów** poprzecznie do kierunku przemieszczania się kadłuba, w osi prostopadłej do toru przemieszczania się kadłuba⁸⁷;

Rys. 2.31 Procentowy udział oparzeń w podziale na strefy występowania ognia naziemnego

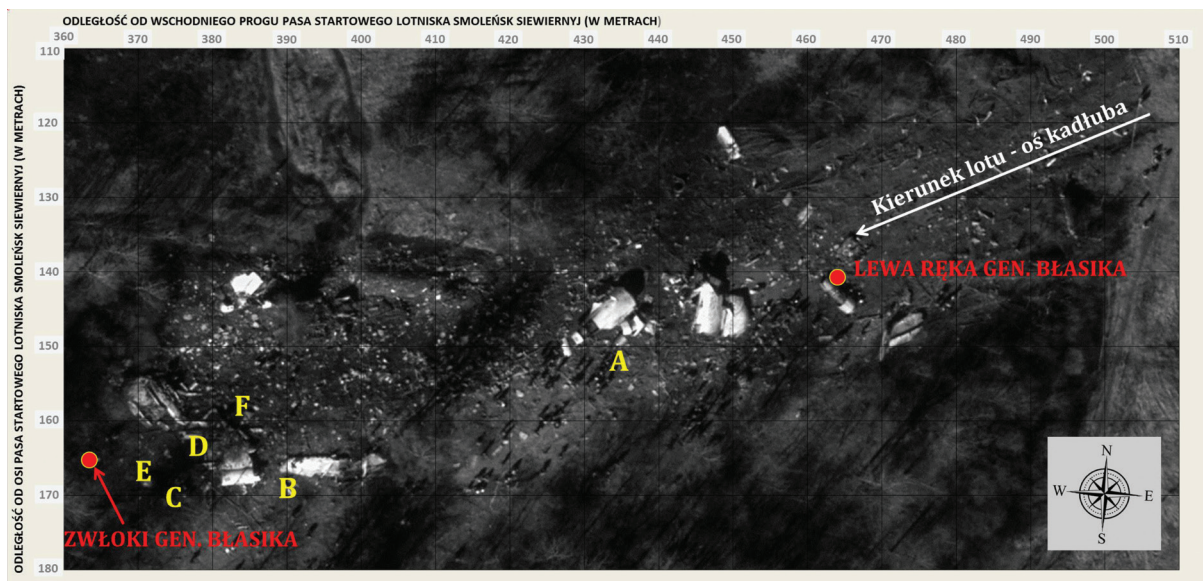
Podkomisja ustaliła, że położenie zwłok gen. Błasika koreluje zasadniczo z lokalizacją szczątków prawej strony salonki nr 1, w którym podróżował również Prezydent RP Lech Kaczyński z małżonką.

Rys. 2.32 Położenie części ciała gen. Andrzeja Błasika i elementów pochodzących z rejonu salonki nr 1 na głównym polu szczątków. A. podłokietnik kanapy salonki nr 1 – prawa strona salonki, B. fragment prawej burty salonki nr 1, C. oparcie kanapy salonki nr 1 – prawa strona salonu, D. tapicerka i drugi podłokietnik kanapy salonki nr 1 – prawa strona salonki, E. fragment lustra toalety przy salonce nr 1 – prawa strona salonki, F. fragment przegrody wewnętrznej prawej strony salonki nr 1 – prawa strona salonki

Należy wykluczyć ewentualność, że w chwili zdarzenia gen. Błasik znajdował się w kokpicie. Przeczy temu przede wszystkim kierunek przemieszczania się ciała, od momentu gdy następuje okaleczenie i utrata lewej ręki. Ciało gen. Błasika przemieszcza się zgodnie z kierunkiem przemieszczania prawej strony salonki nr 1, gdy tymczasem kokpit, wraz ze znajdującą się w nim nadal załogą, przemieszcza się z niewielkim odchyleniem na północ i dopiero w chwili tuż przed zatrzymaniem następuje wyrzucenie z niego ciała załogi.

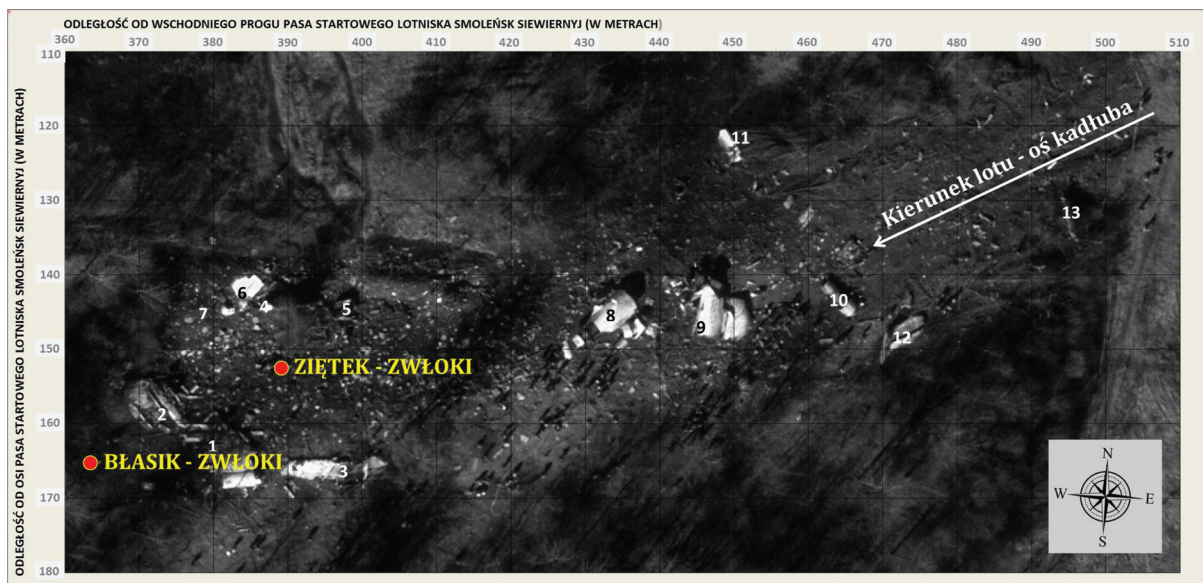
Najważniejszym elementem, który mógł sugerować, że gen. Błasik znajdował się w kokpicie, było niezgodne z prawdą zlokalizowanie jego zwłok w pobliżu przedniej części samolotu, przy zwłokach nawigatora. Rzeczywiste położenie obu ciał było inne (rys. 2.33), zaś ciało gen. Błasika nie znajdowało się w pobliżu przedniej części samolotu.

Rys. 2.33 Położenie zwłok gen. Andrzeja Błasika i nawigatora Artura Ziętka

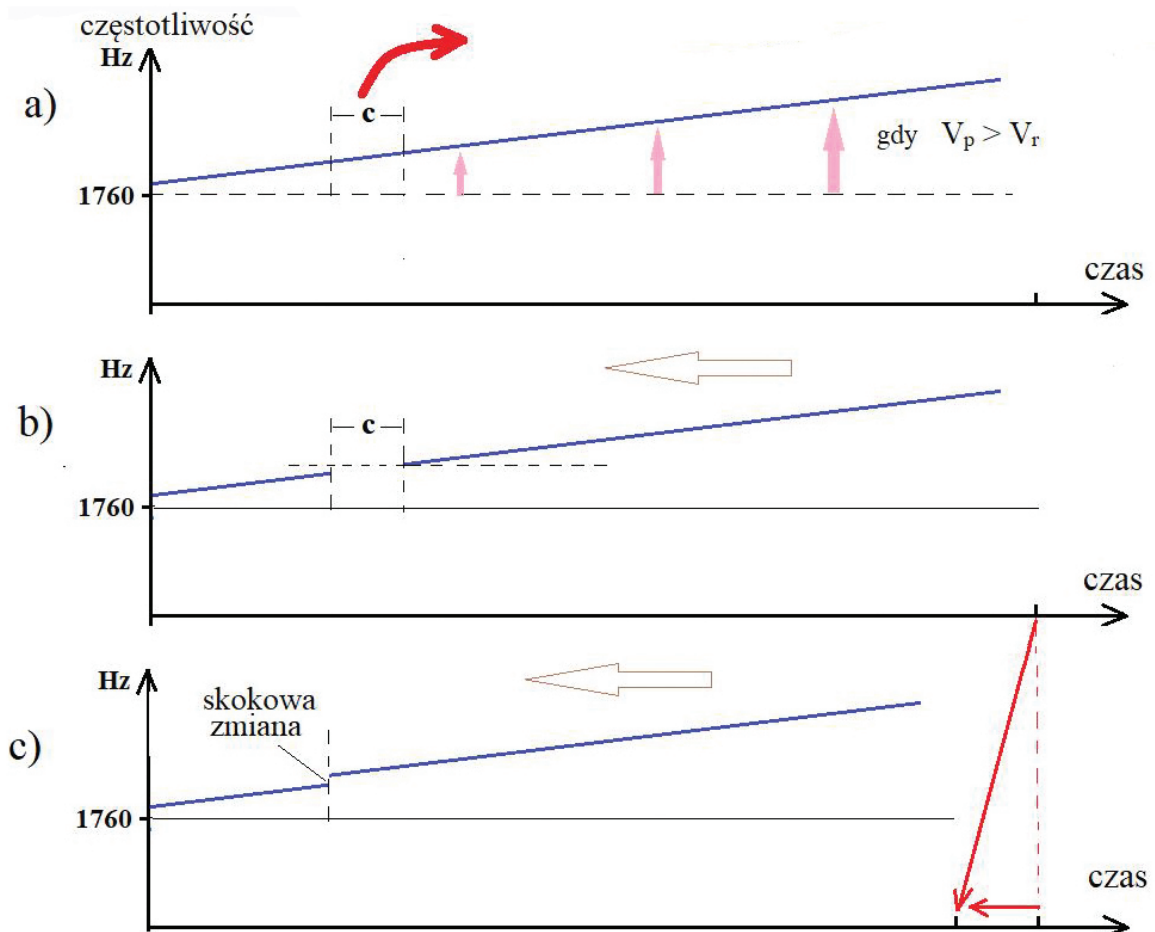
Jeśli zatem za pomocą edytora dźwięku zostanie dokonana manipulacja, np. wycięcie niepożądanego fragmentu nagrania i „sklejenie” ze sobą brzegów, to w spektrogramie kopii cyfrowej, w miejscu „sklejenia” nastąpi skokowa zmiana tej znamiennej dla rejestratora częstotliwości (rys. 2.39).

Rys. 2.39 Skokowa zmiana częstotliwości przetransformowanego sygnału jako wskaźnik dokonanej manipulacji: a) przetransformowany sygnał podczas zgrywania z prędkością $V_p > V_r$, b) luka po usunięciu fragmentu nagrania, c) skokowa zmiana po złączeniu, tj. cyfrowym „sklejeniu” brzegów nagrania

Właśnie takie zmiany skokowe dla przydźwiękowego sygnału, pochodzącego od stabilizowanego układu zasilania napędu rejestratora, zostały zidentyfikowane w cyfrowych kopiach „czarnej skrzynki” MARS-BM samolotu Tu-154M nr 101. Są one wyrazem ingerencji, bo w tym czasie nie było ani defektu urządzenia, ani zaburzeń w zasilaniu rejestratora. Wielkość skokowej zmiany zależy tu od dwóch czynników: od wielkości wyciętego fragmentu oraz od stopnia nachylenia charakterystyki sygnału, wynikającego z różnicy między prędkościami V_p i V_r . Efekty te są jeszcze bardziej widoczne dla wyższych harmonicznnych.

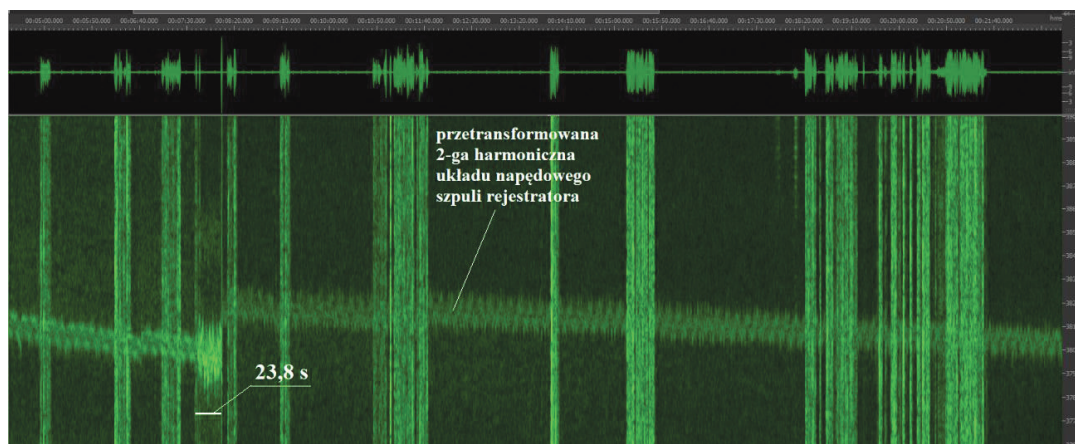
Poniższe rysunki ilustrują fragmenty kopii kwietniowej, świadczące o dokonaniu ingerencji w zapis czarnej skrzynki.

Rys. 2.40 Spektrogram w przedziale 3700 Hz ÷ 3900 Hz, obejmujący drugą harmoniczną układu napędowego szpuli rejestratora, kanał K-2, kopia kwietniowa (poczyniona ingerencja – jasnozielony obszar wykresu o szerokości 23,8 s). Pochylony przebieg charakterystyki drugiej harmonicznej jest znamienny dla transformacji częstotliwościowej spowodowanej desynchronizacją prędkości V_p i V_r

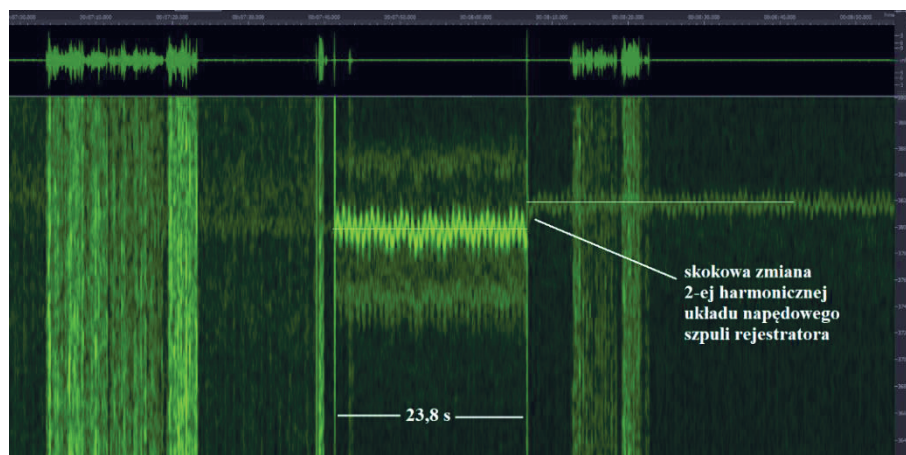
Rys. 2.41 Skokowa zmiana drugiej harmonicznej układu napędowego szpuli rejestratora

Obok skokowej zmiany drugiej harmonicznej układu napędowego szpuli rejestratora, silnie zwiększona intensywność sygnału w wyżej określonym fragmencie zapisu stanowi dodatkowy wskaźnik dokonanej w tym miejscu ingerencji.

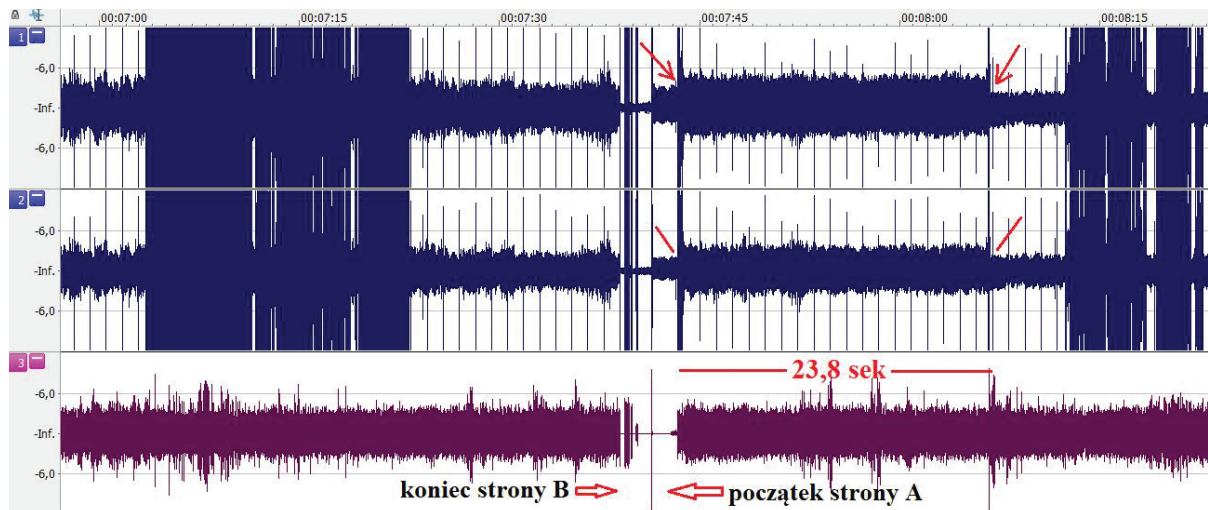
Rys. 2.42 Koniec strony B; początek strony A

Ingerencja została stwierdzona w kopii kwietniowej z 12.04.2010 r.

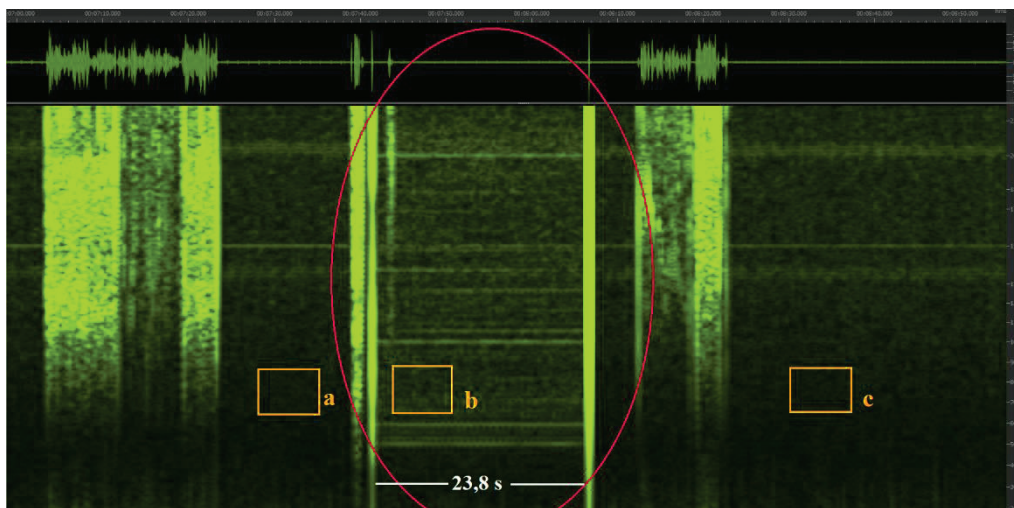
Rys. 2.43 Spektrogram w przedziale 0 Hz ÷ 220 Hz, uwytatniający wtrącony fragment sygnału. K-1, kopia kwietniowa

W zaznaczonym obszarze pojawia się szereg składowych dyskretnych o częstotliwościach: 52,8 Hz; 60 Hz; 105,4 Hz; 109,5 Hz; 116 Hz; 126,2 Hz; 147,6 Hz; 168,7 Hz; 179,5 Hz, obcych pozostałej części struktury widmowej.

Obok tych nowych składowych dyskretnych (linie poziome) widoczne jest bardzo istotna różnica poziomów szumu (porównaj jasność pól w żółtych prostokątach a, b, c).

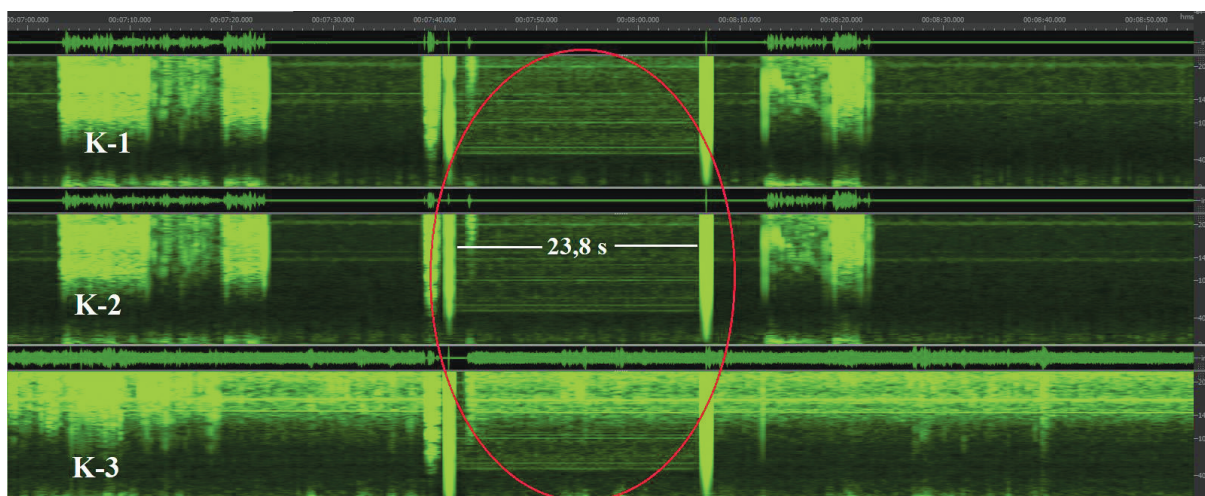
Rys. 2.44 Spektrogram wprowadzonego fragmentu w przedziale 0 Hz ÷ 220 Hz. Kanały K-1, K-2 i K-3, kopia kwietniowa

Spostrzeżenie 2: powyższy spektrogram dowodzi, że ingerencja w zapis dotyczyła wszystkich trzech kanałów audio, tj. tych, które miały zapis sygnałów mikrofonowych.

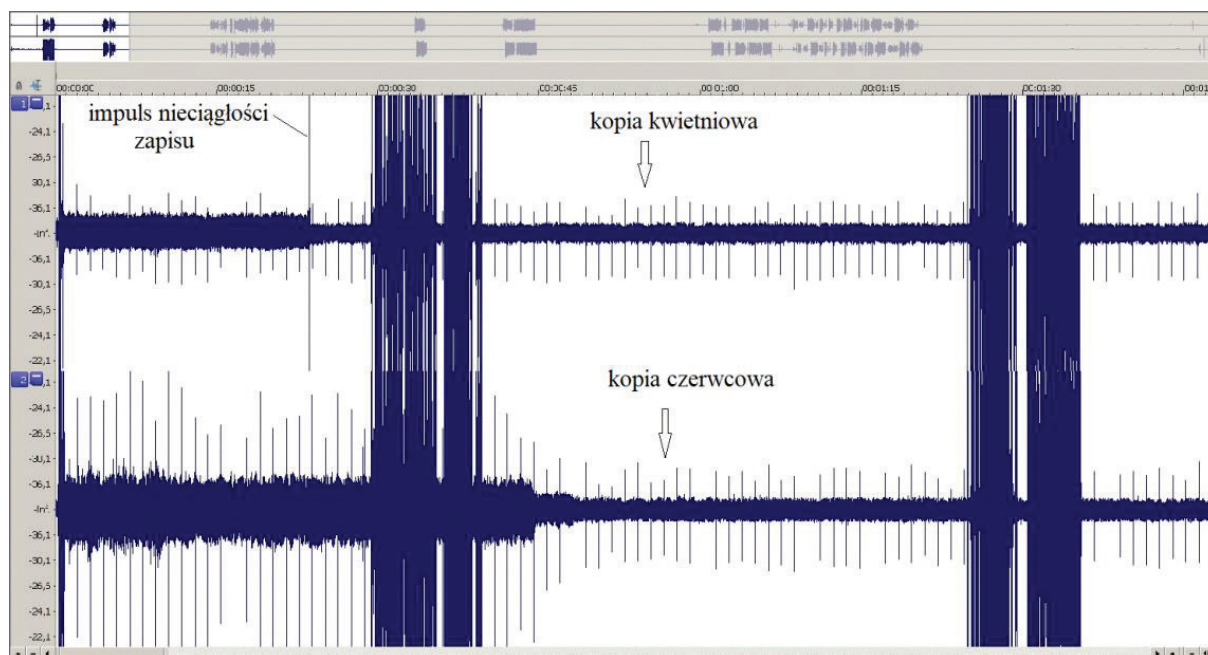
Rys. 2.45 Początkowe fragmenty zapisu na stronie „A” kanału K-1 (rozmowy radiowe dowódcy samolotu)

Po dokonaniu synchronizacji sygnałów użycie funkcji zoom uwytatnia różnicę w zapisach między kopią kwietniową i czerwcową. Wyżej wskazany 23,8-sekundowy fragment kopii kwietniowej, ze skokową zmianą poziomu szumu, został zmodyfikowany ok. 45-sekundowym zapisem o zmianie stopniującej (schodkowej). Został też „wyczyszczony” impuls nieciągłości zapisu. W wymiarze spektralnym te same fragmenty ilustruje rys. 2.46.

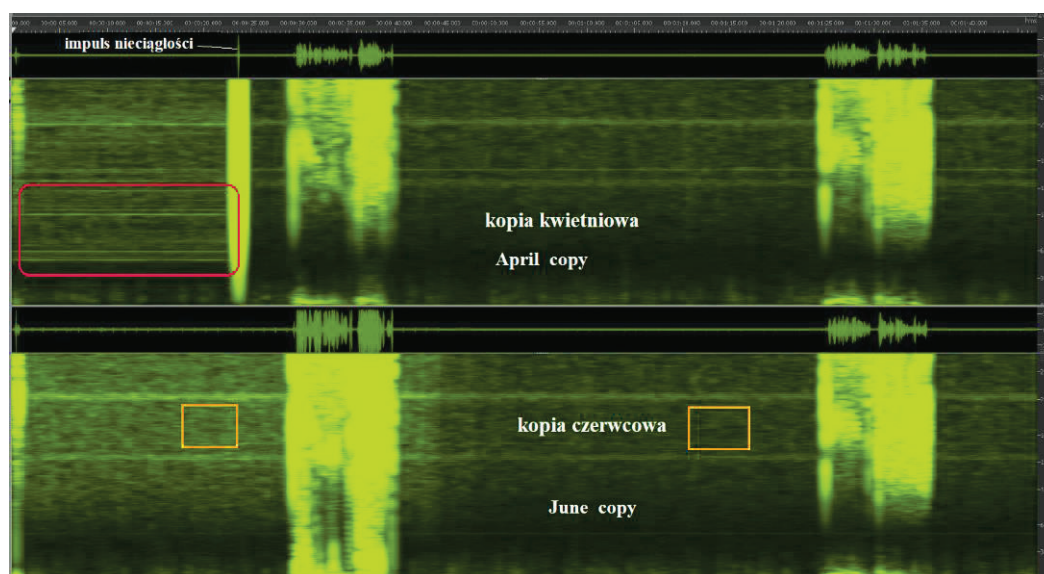
Rys. 2.46 Spektrogram zapisów z rys. 2.44, w przedziale 0 Hz ÷ 250 Hz

Porównanie spektrogramów kopii czerwcowej i kwietniowej (rys. 2.45) prowadzi do następującej konstatacji: w wyniku manipulacji, poczynionych w stosunku do oryginalnego zapisu, w kwietniowej kopii cyfrowej zostały wprowadzone dyskretne częstotliwości w przedziale zaznaczonym czerwoną obwódką. Są one formą doraźnego przydźwięku (zapewne od użytych urządzeń laboratoryjnych) i stanowią świadectwo nieciągłości zapisu, a tym samym świadectwo poczynionej ingerencji.

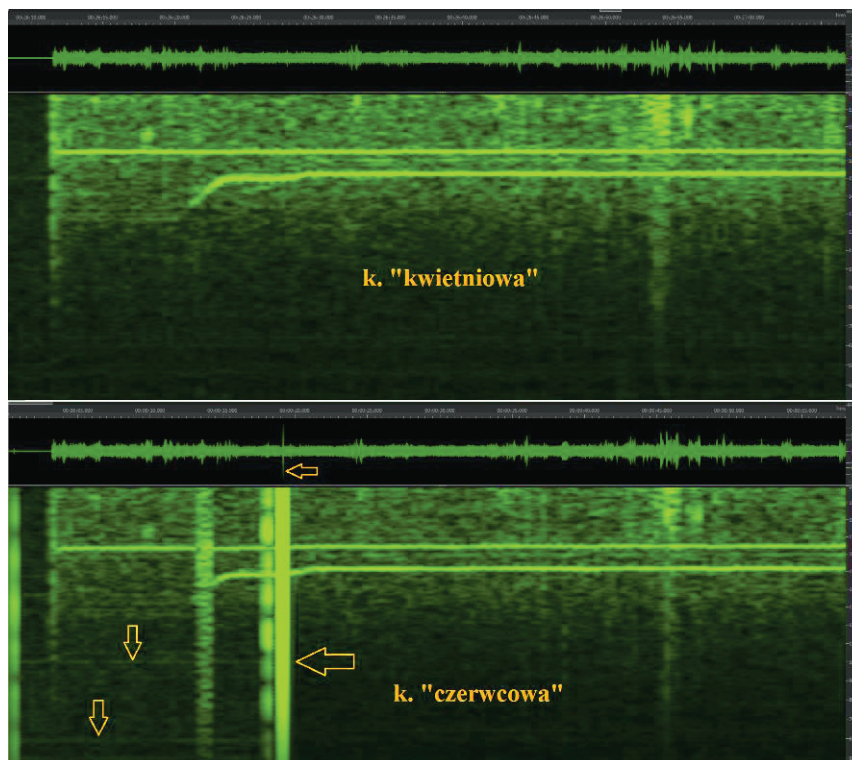
Efekty nieciągłości uwidocznione na rys. 2.46 i rys. 2.47 dowodzą, że kopia czerwcową nie jest integralnym zapisem zdarzeń dźwiękowych, rejestrowanym na taśmie magnetycznej pokładowego rejestratora MARS-BM.

Rys. 2.47 Spektrogramy kanału trzeciego, strona „B”, w zakresie częstotliwości 40 Hz ÷ 200 Hz. Spektrogram dolny ukazuje zaznaczone żółtymi strzałkami symptomy dogrania (montażu) w kopii czerwcowej

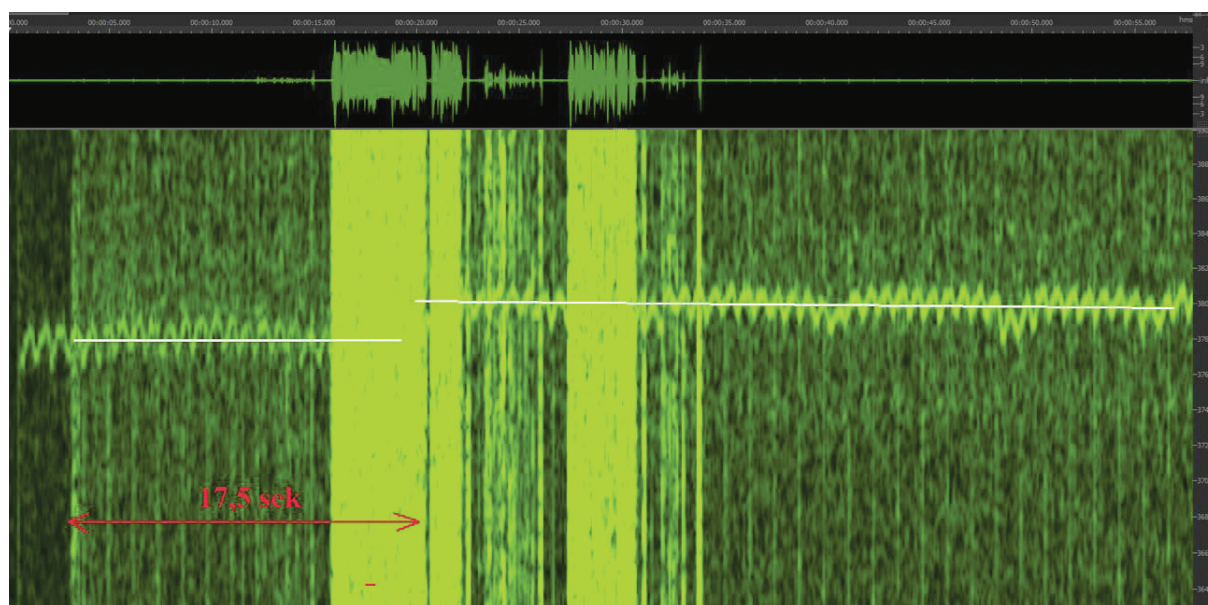
Wskazany powyżej sposób zmontowania kopii czerwcowej potwierdzają też skokowe zmiany harmonicznego układu napędowego szpuli rejestratora.

Rys. 2.48 Skokowa zmiana drugiej harmonicznej układu napędowego szpuli rejestratora

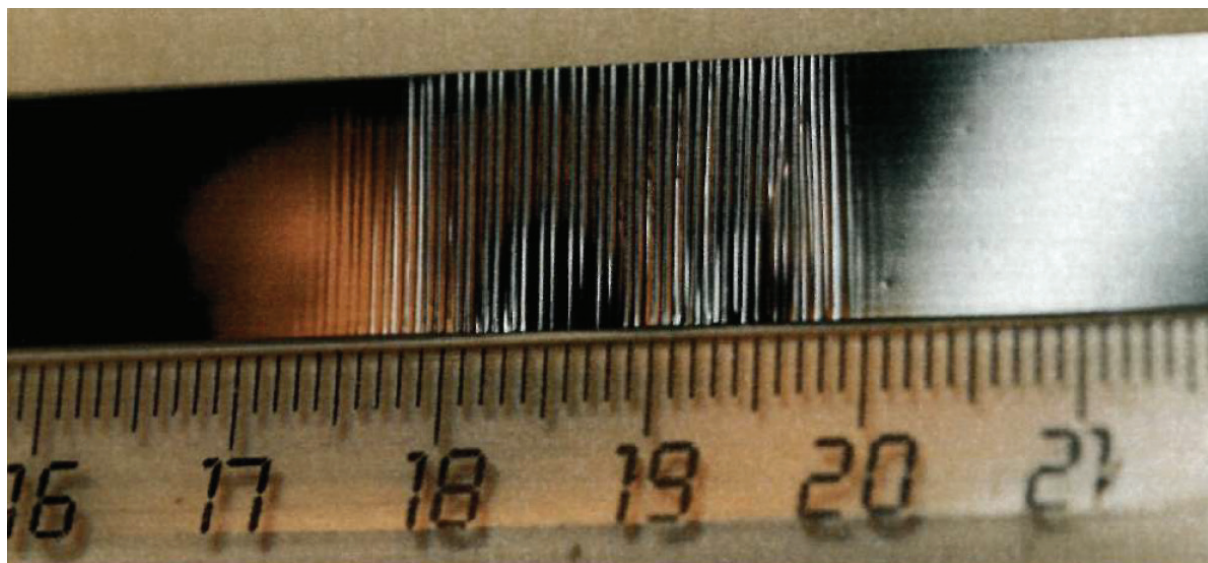
Spostrzeżenie 6: ingerencje w zapisie taśmy magnetycznej rejestratora MARS-BM uprawdopodobnia także cenna obserwacja, poczyniona w sierpniu 2010 r. w Moskwie podczas oglądu taśmy, w związku z odkrytym defektem zapisu, dotyczącym tzw. sfałdowania taśmy rys. 2.49.

Rys. 2.49 Fotografia fragmentu taśmy z defektem lawsanowej osnowy (8:39:42)

Efekt ten jest wielce zaskakujący, gdyż konstrukcja rejestratora MARS-BM nie dopuszcza możliwości takiego fałdowania taśmy, ze względu na brak rolek napędowo-dociskowych, które mogą powodować takie deformacje w magnetofonach ze stałą prędkością przesuwu taśmy.

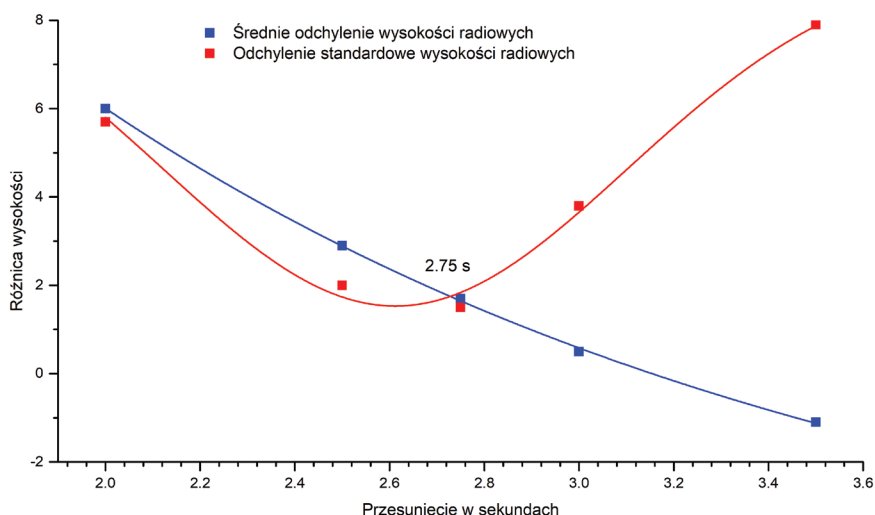
Najlepszą korelację pomiędzy zapisami a czasem UTC zapewnia cofnięcie czasu RPL o **2,75 s**.

Rys. 2.50 Wartość średnia różnicy wysokości radiowych oraz odchylenia standardowego pomiędzy zapisami wysokości radiowych z rejestratorów ATM, MŁP, KBN a TAWS w zależności od różnicy czasu pomiędzy tymi zapisami

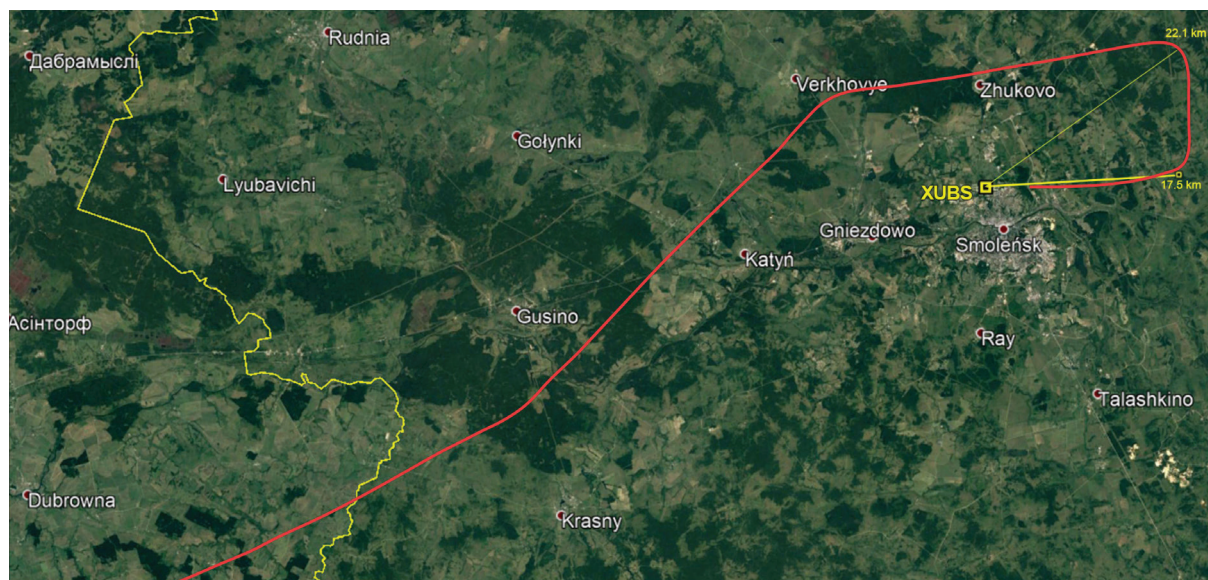
Rys. 2.51 Krąg nadlotniskowy wyznaczony ze zrzutów z ekranu radaru w Moskiewskim Centrum Strefowym

Przedstawiony rysunek pokazuje, że przed dolotem do trzeciego zakrętu kręgu nadlotniskowego odebrana przez załogę Tu-154M komenda Kierownika Lotów (KL): *101, wykonujcie trzeci, radialna 19*, była błędna. Dane z radarów MCS pokazują, że polska załoga wykonała trzeci zakręt prawidłowo – z radialną 22 km.

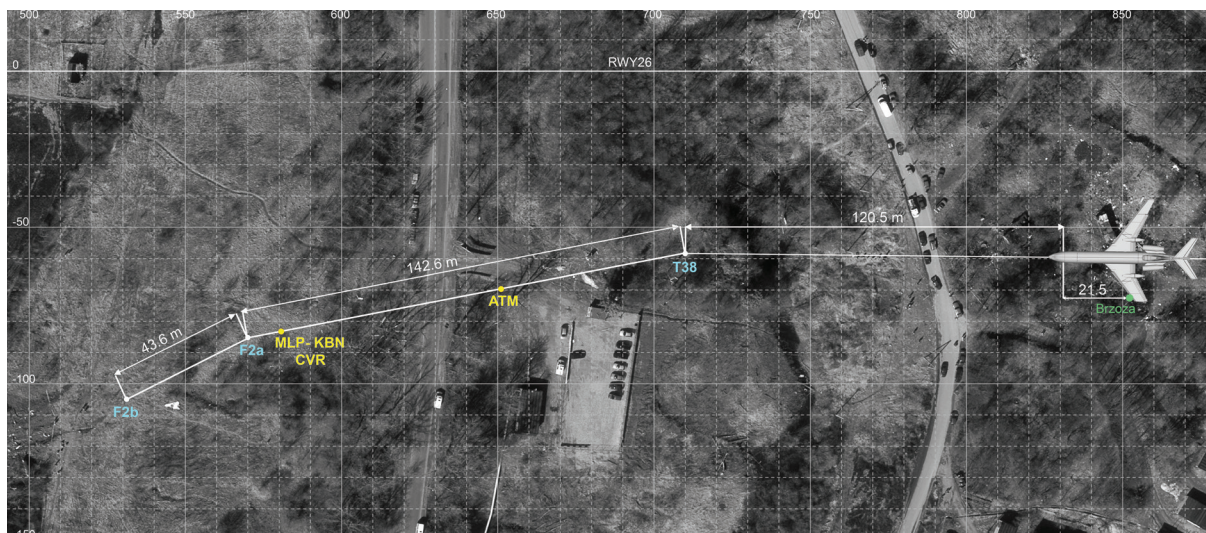
Odległości pomiędzy poszczególnymi punktami TAWS i FMS możemy wyliczyć bezpośrednio z podanych w tych zapisach pozycji geograficznych, a odległość pomiędzy brzozą a TAWS 38 z wyskalowanego, z korektą perspektywy, zdjęcia satelitarne (rys. 2.52). O dokładności wyskalowania zdjęcia świadczy fakt, że odległości pomiędzy TAWS 38 – FMS 2a – FMS 2b – wyznaczone z pozycji geograficznej i ze zdjęcia – pokrywają się z dokładnością do kilkunastu centymetrów.

Rys. 2.52 Na tle satelitarne zdjęcia z 10.04.2010 r. wyznaczono odległości między brzożą na działce Bodina, TAWS 38, FMS 2a i FMS 2b. Kolorem żółtym zaznaczony jest koniec nagrań poszczególnych rejestratorów

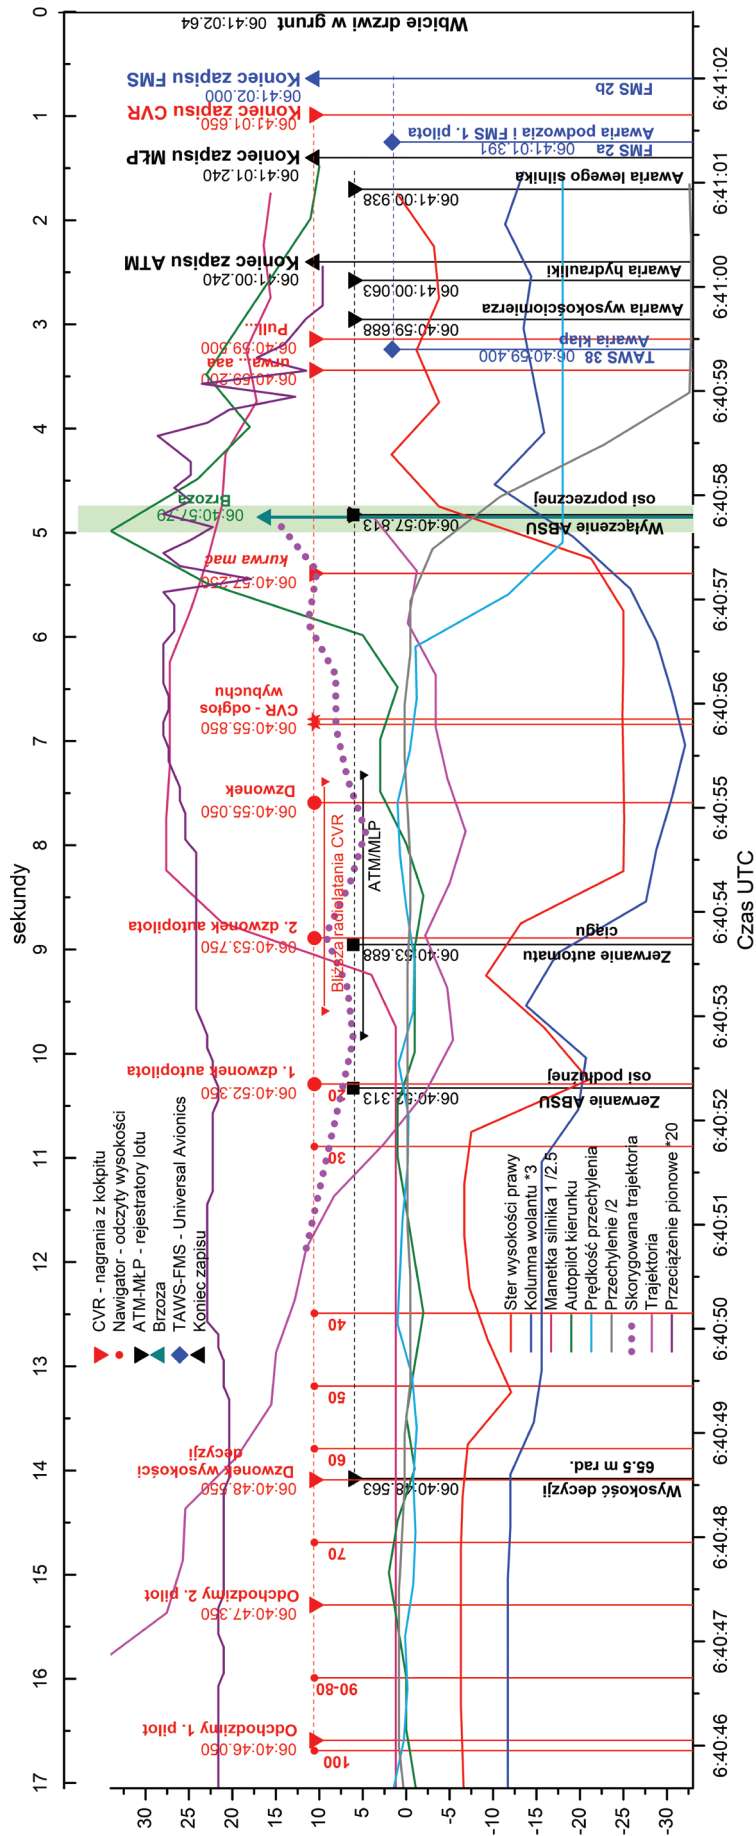
Po wyznaczeniu pozycji brzoży w stosunku do początku pasa DS26 oraz relacji czasowych pomiędzy zapisami rejestratorów MŁP, KBN, ATM, CVR, oraz TAWS i FMS a przelotem samolotu nad brzożą (rys. 2.53, zielony prostokąt), można było przystąpić do analizy ostatnich sekund lotu.

Rys. 2.53 Wykres zdarzeń i wybranych parametrów lotu w ciągu ostatnich 17 sekund zarejestrowanych w nagraniach z kokpitu CVR MARS-BM, rejestratorach ATM-QAR i MLP-14-5 oraz urzędzeniach TAWS i FMS

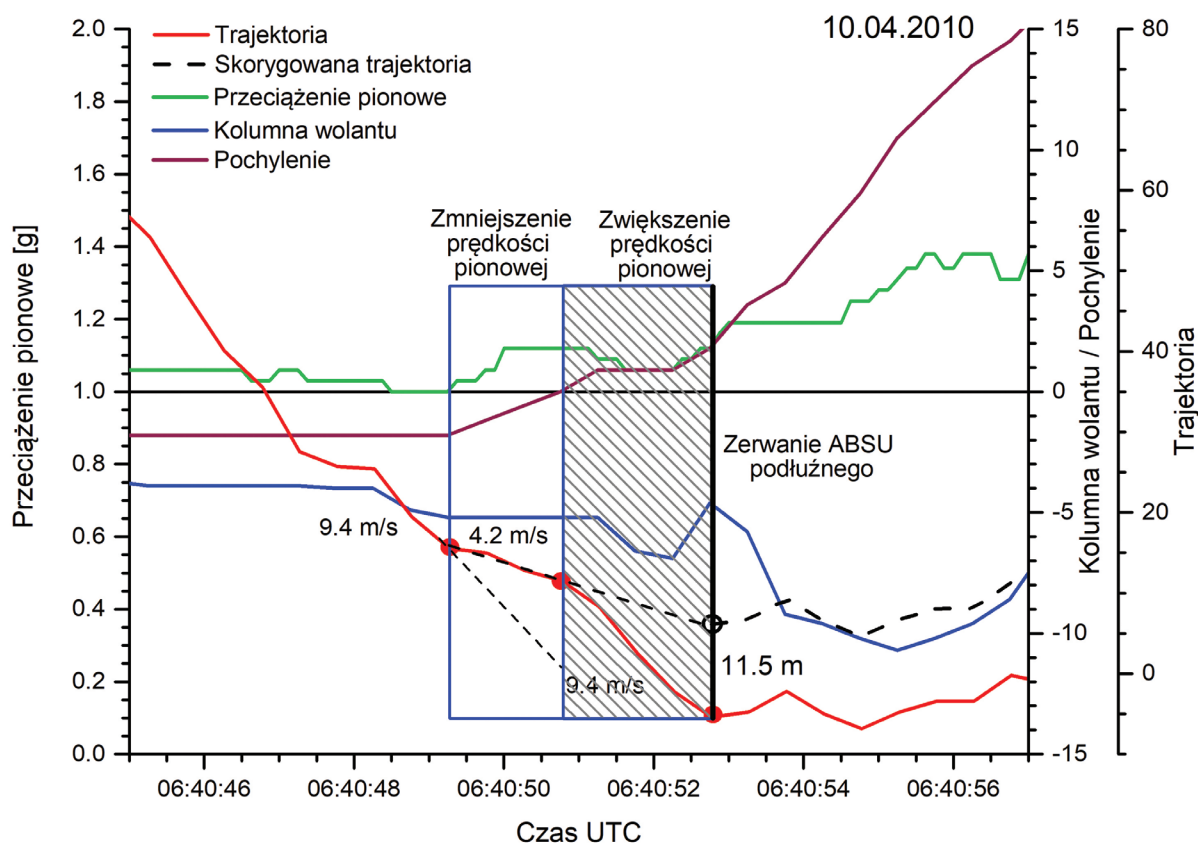
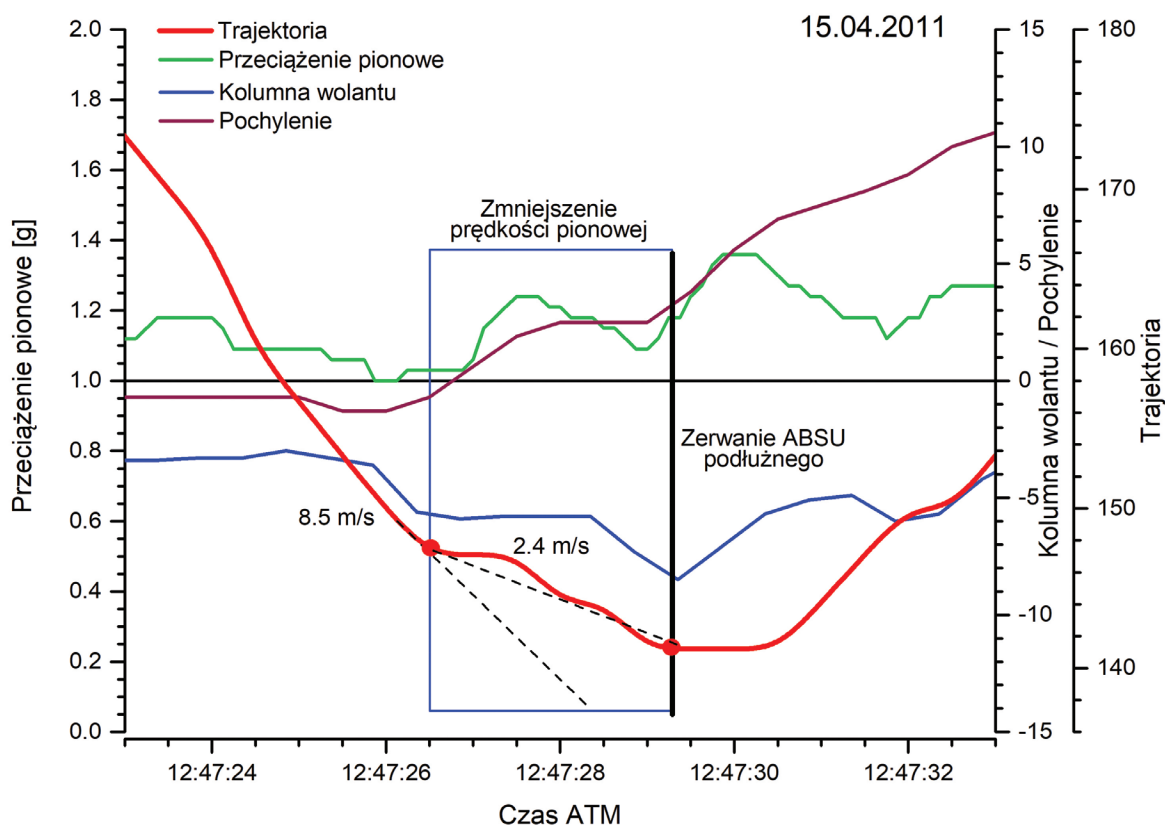
Na wysokości radiowej 65,5 m, gdy odezwał się sygnał informujący o osiągnięciu wysokości decyzji, pilot rozpoczął procedurę odejścia w automacie, korygując lekkimi ruchami wolantu (linia niebieska na rys. 2.54) położenie steru wysokości, aby zmienić pochylenie samolotu (linia bordowa). Podniesienie przodu samolotu skutkowało dwukrotnym zmniejszeniem prędkości opadania. Dalszy przebieg zmian prędkości opadania został podważony w wyniku porównania pomiędzy lotem 10.04.2010 r. i lotem kontrolnym z 15.04.2011 r.

Rys. 2.54 Porównanie zapisów odejścia 10.04.2010 r. (lewy wykres) z zapisem odejścia 15.04.2011 r. (górny wykres). 10.04.2010 r. po spadku prędkości opadania z 9,4 m/s do 4,2 m/s zwiększyła się ona ponownie do 9,4 m/s i utrzymała się aż do odłączenia autopilota (ABSU) osi podłużnej. W tym czasie zmianie nie uległo pochylenie samolotu. Na prawym wykresie: samolot Tu-154M nr 102 podczas kontrolnego lotu 15.04.2011 r., przy takich samych działaniach pilotów, prędkość zmalała z 8,5 m/s do 2,4 m/s i utrzymała się aż do odłączenia autopilota osi podłużnej. Jak widać na lewym wykresie (linia przerywana), gdyby samolot kontynuował lot tak jak 15.04.2011 r., odszedłby ok. 11 m wyżej niż wskazują kopie zapisów rejestratorów parametrów lotu

Potwierdzeniem nieprawidłowości zapisu wysokości radiowej z 10.04.2010 r. jest także krzywa przeciążenia pionowego (rys. 2.54, zielona linia), która w obu przypadkach wskazuje na spowolnienie opadania, a nie na jego zwiększenie. Wskazują na to również kopie nagrania CVR, w których słychać odczytywane przez nawigatora wysokości radiowe. Od wysokości 100 m, zgodnie z instrukcją, nawigator podawał wysokość co 10 m. Od 20 m zobowiązany był do podawania wysokości co 5 m. Ostatnia podana wysokość to 20 m, nie słychać dalszych odczytów 15 i 10, które powinny paść, gdyby samolot zszedł do 6 m jeszcze przed działką Bodina, jak zapisano w rejestratorach parametrów lotu. Samolot był wówczas w pełni sprawny i znajdował się nad niezalesionym terenem.

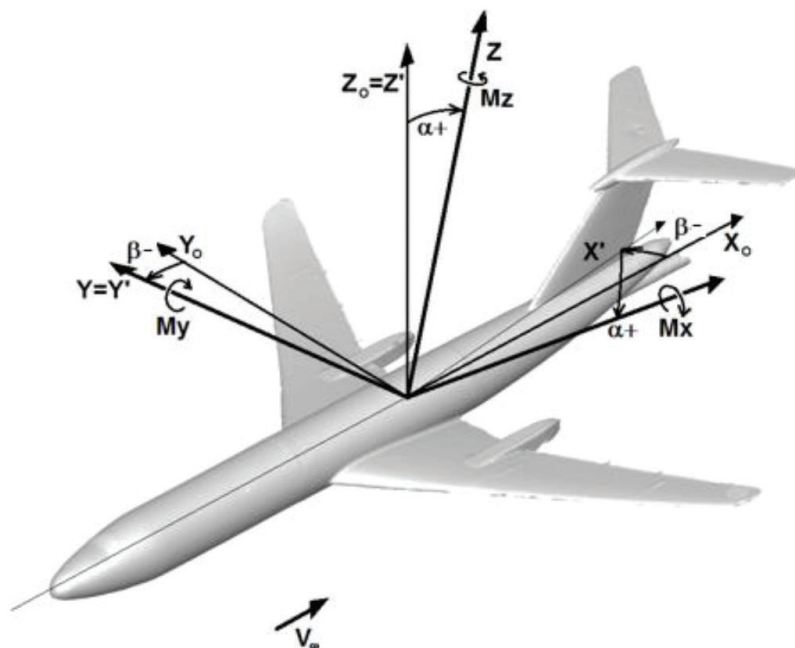
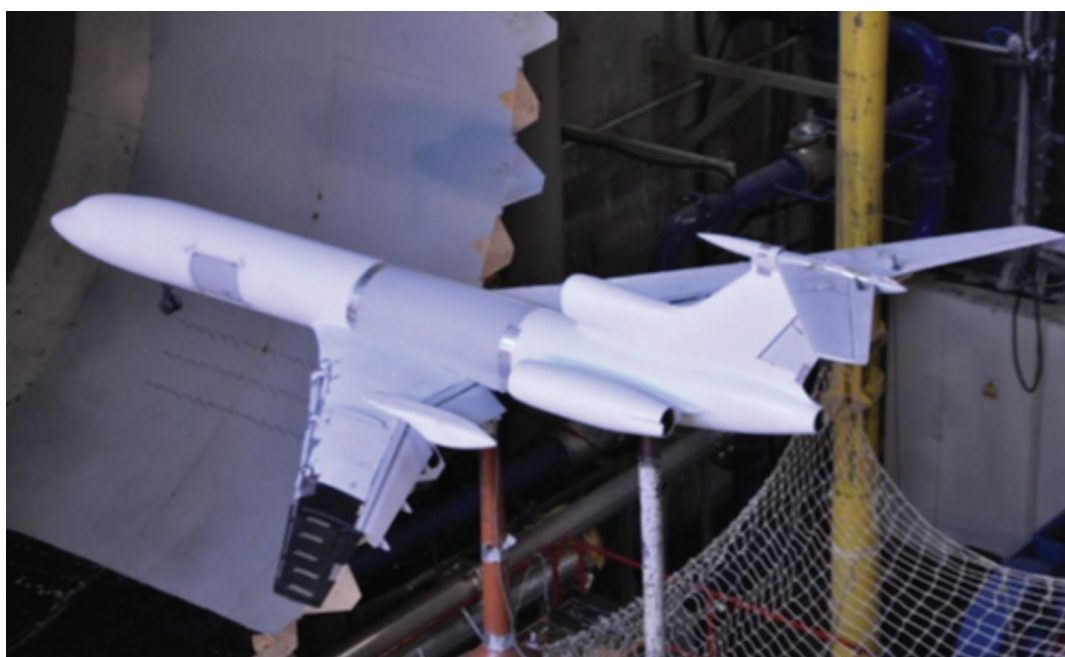
Przedstawiony tutaj wniosek o zahamowaniu przez autopilota obrotu samolotu w lewo około 100 metrów przed brzozą został potwierdzony w trakcie badań modelu Tu-154M w skali 1:14, w tunelu aerodynamicznym.¹¹³ Eksperyment dowiódł, że największy wpływ na zahamowanie obrotu samolotu ma wprowadzenie go w ślizg.

Rys. 2.56 Układ współrzędnych modelu badanego w tunelu aerodynamicznym (lewa strona) oraz jego zdjęcie w tunelu (prawa strona)

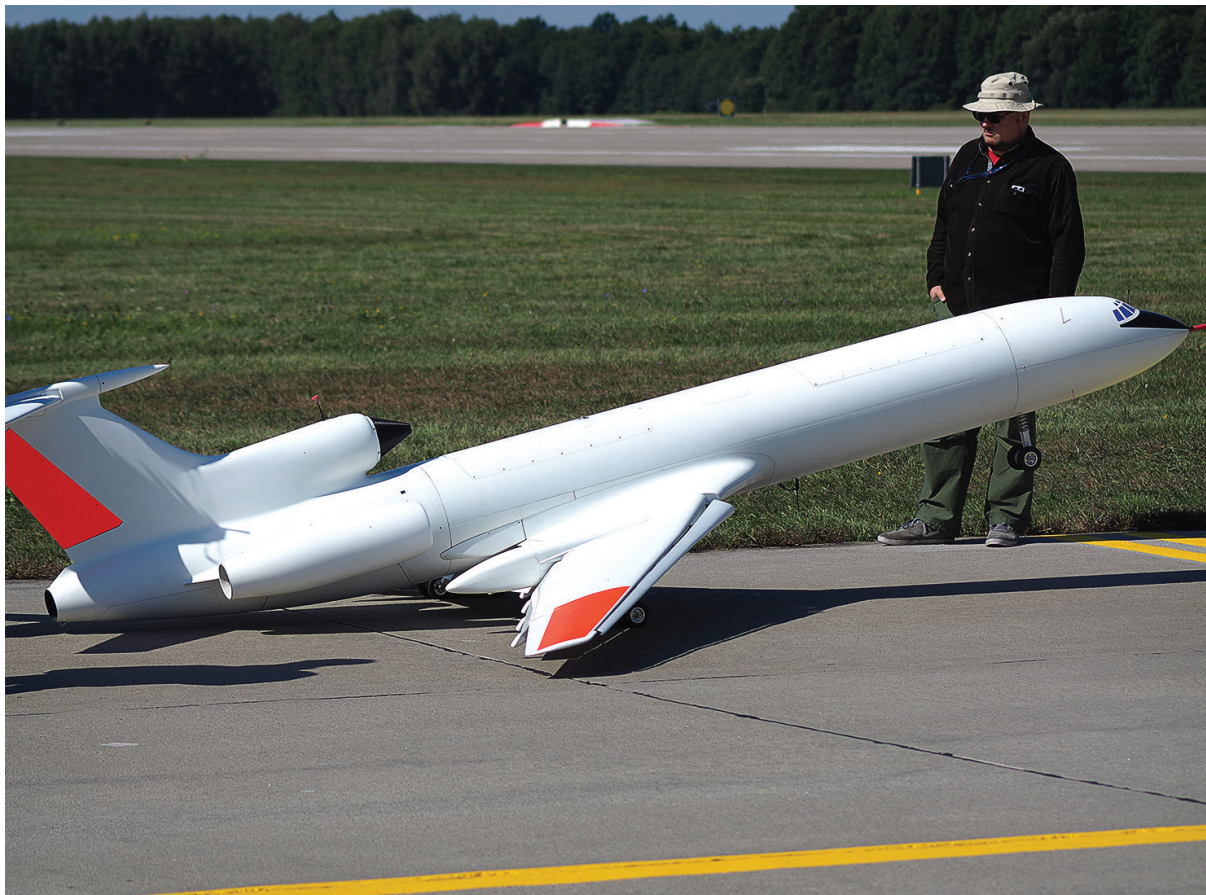
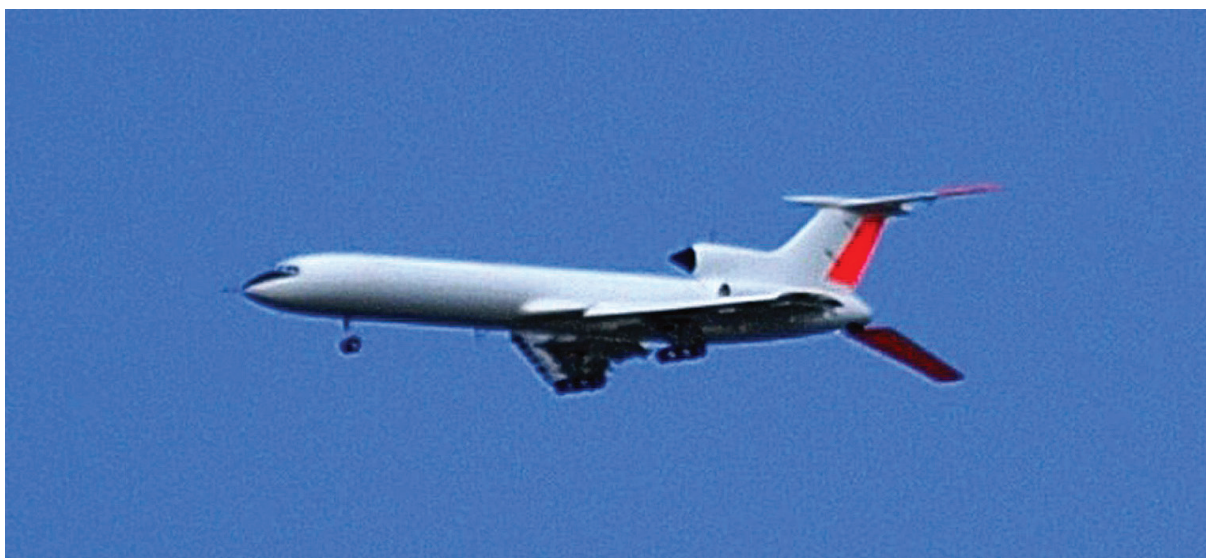
Podobny rezultat uzyskano podczas kontrolowanego lotu modelu Tu-154M w skali 1:10.¹¹⁴

*Rys. 2.57 Model samolotu Tu-154M w skali 1:10 (górne zdjęcie).
Moment utraty lewej końcówki skrzydła w trakcie lotu (dolne zdjęcie)*

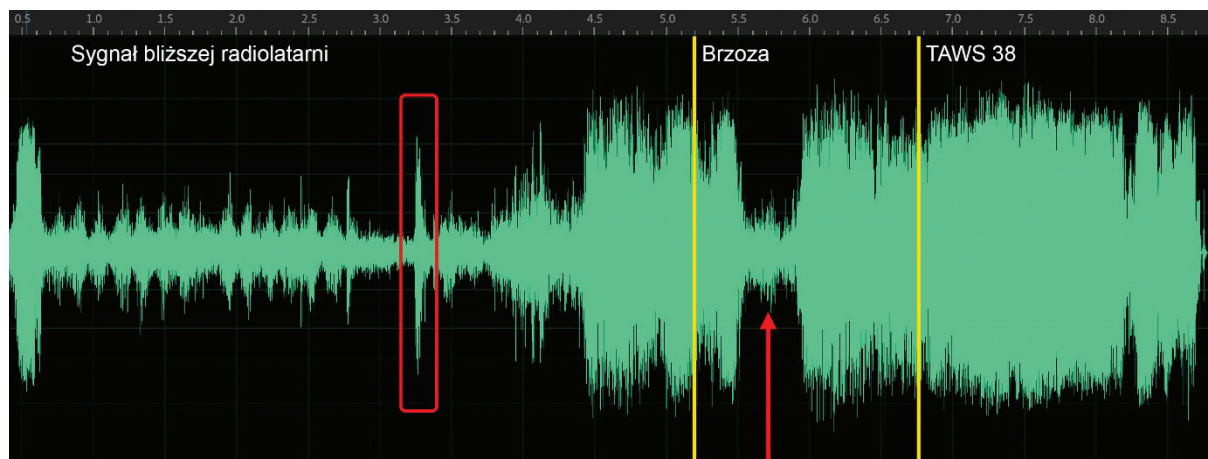
Reakcja autopilota, która w efekcie wprowadziła samolot w ślizg, była rezultatem zdarzenia zapisanego ponad 100 metrów przed brzozą. W tym miejscu rejestrator CVR zapisał dźwięk stłumionego wybuchu.¹¹⁵

Rys. 2.58 Fragment kopii z 09.06.2010 r. zapisu CVR zawierający milisekundowy intensywny dźwięk zaznaczony czerwonym prostokątem. Czerwoną strzałką zaznaczono miejsce, gdzie między brzozą i TAWS 38 nastąpiło wyłączenie sygnału
