**KOMISJA BADANIA WYPADKÓW LOTNICZYCH
LOTNICTWA PAŃSTWOWEGO**

PODKOMISJA DO PONOWNEGO ZBADANIA WYPADKU LOTNICZEGO

Raport
z badania zdarzenia lotniczego z udziałem
samolotu Tu 154M nr 101 z dnia 10 kwietnia 2010 r.
nad lotniskiem Smoleńsk-Siewiernyj na terytorium Federacji
Rosyjskiej

Warszawa, 10 sierpnia 2021 roku

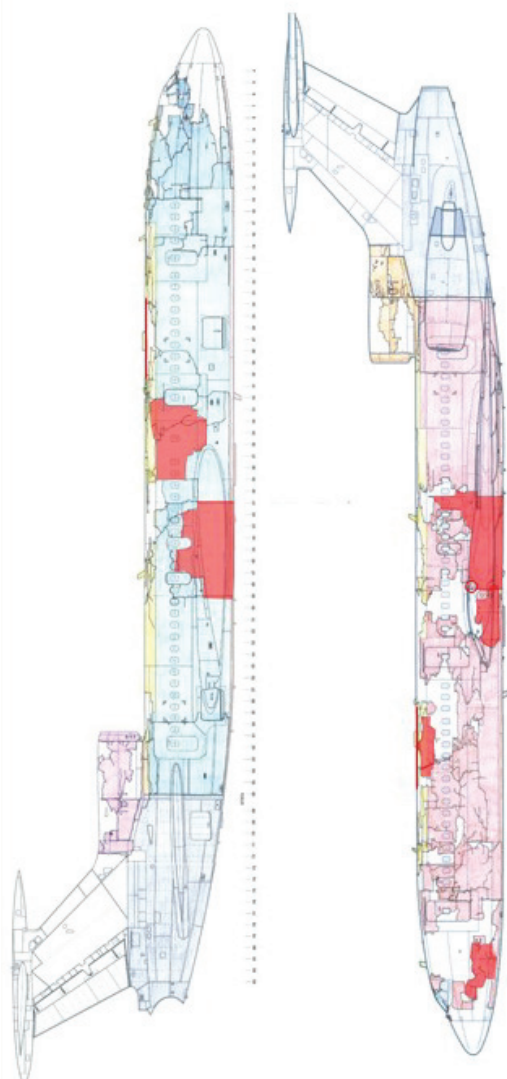
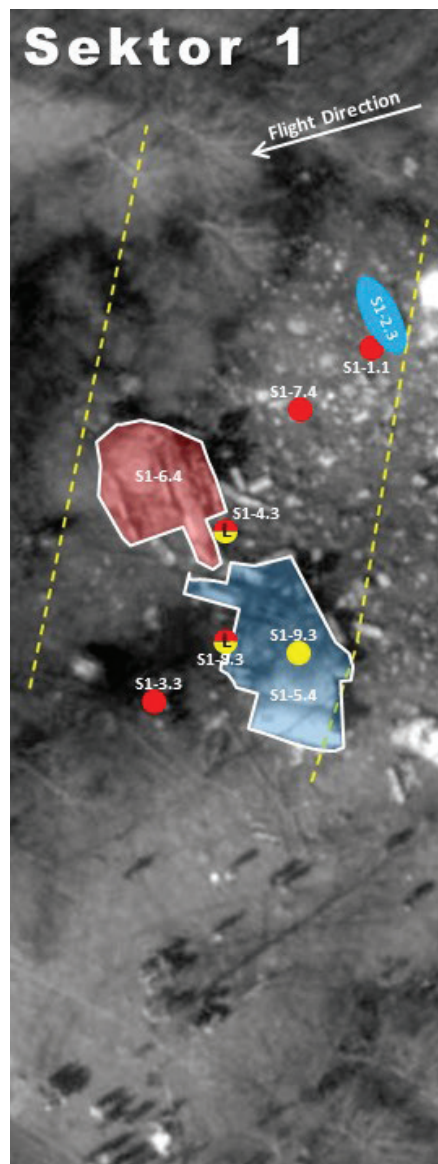
Rys. 2.59 Sektor 1

SEKTOR NR 1		sekcja	wręgi
S1-1.1	Lewa burta. Kokpit - poszycie 2 przedziału technicznego	1	6-11
S1-2.3	Prawa burta z oknami i lewą częścią futryny drzwi nr 824- kuchennych	3	32-39
S1-3.3	Lewa burta. Poszycie 1 przedziału bagażowego i 3 przedziału technicznego	3	36-41
S1-4.3	Dach i lewa burta nad oknami z fragmentami liter „A POLSK”- 2 salonka	3	26-30
S1-5.4	Wrak prawej części centroplata z dolnym poszyciem prawej burty, dolną futryną drzwi awaryjnych nr 826 i nr 828 oraz poszyciem spodnim kadłuba- 3 salonka, przedział pasażerski	4	41-49
S1-6.4	Wrak lewej części centroplata z dolnym poszyciem lewej burty, dolną i prawą futryną drzwi awaryjnych nr 827 - 3 salonka, przedział pasażerski	4	41-49
S1-7.4	Element konstrukcyjny węzła spajającego wręgę kadłuba nr 41, dźwigar centroplata nr 1, żebro centroplata nr 3P oraz poszycie wierzchnie lewej części centroplata – 3 salonka	4	41
S1-8.3	Dach i lewa burta nad oknami z fragmentami liter „TA”- 2 salonka	3	25-26

S1-9.3	Dach nad salonką 2 i kuchnią	3	24-30

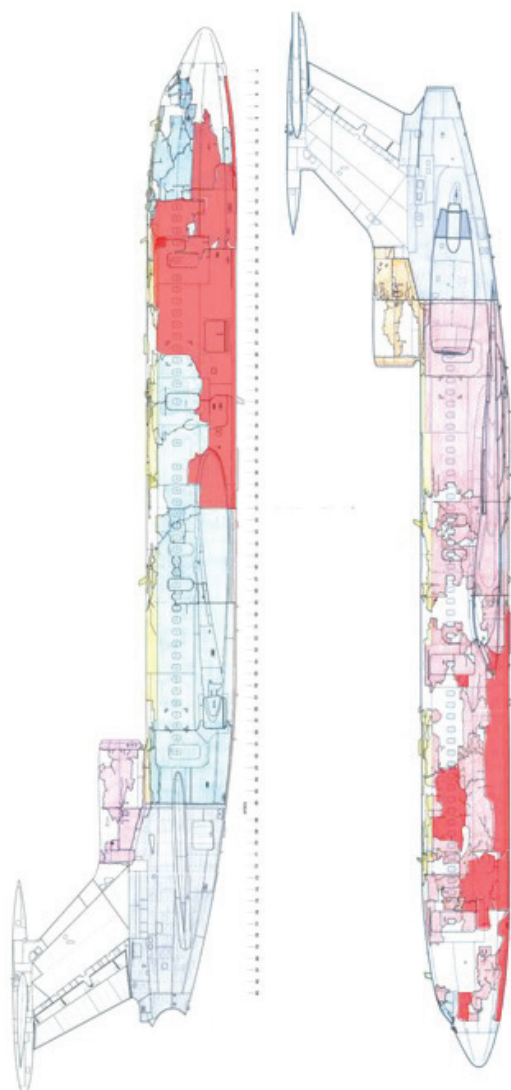
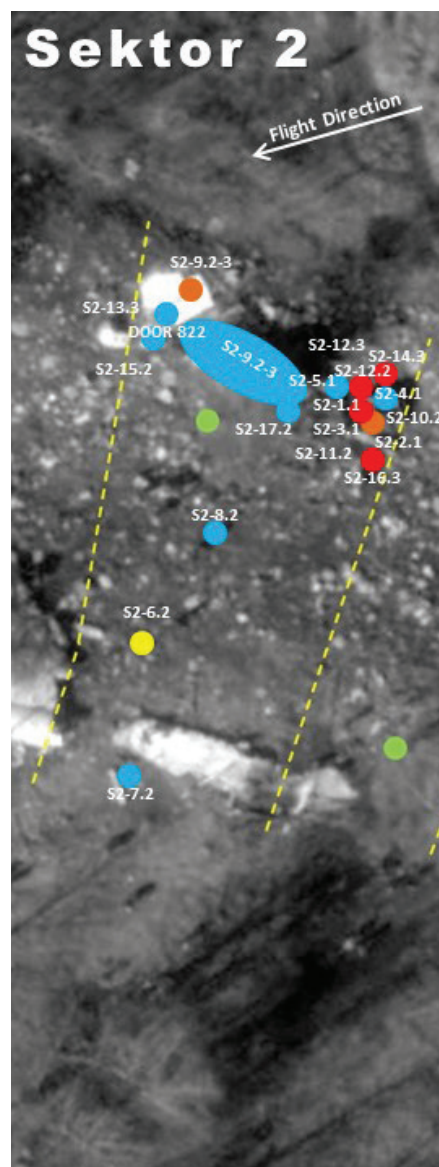
Rys. 2.60 Sektor 2

SEKTOR NR 2		sekcja	wręgi
S2-1.1	Lewa burta. Kokpit-poszycie z wizerunkiem Godła- kokpit	1	5-7
S2-2.1	Poszycie spodnie 2 przedziału technicznego	1	5-14
S2-3.1	Lewa burta. Futryna dolna drzwi nr 821 – załogi	1	12-15
S2-4.1	Prawa burta. Dolna część poszycia 2 przedziału technicznego i krypty podwozia kół przednich	1	12-19
S2-5.1	Prawa burta. Dolna część poszycia kokpitu i 2 przedziału technicznego	1	7-14
S2-6.2	Dach nad 1 salonką	2	19-22
S2-7.2	Prawa burta. Poszycie z oknami 1 salonki	2	15-18
S2-8.2	Prawa burta. Poszycie nadokienne 1 salonki z literami „LA”	2	18-19
S2-9.2-3	Wrak z poszyciem spodnim kadłuba 1 przedziału bagażowego oraz prawą burtą salonek: 1 i 2	2-3	18-41
S2-10.2	Lewa burta. Poszycie podokienne korytarza i 1 salonki	2	14-19
S2-11.2	Lewa burta. Poszycie 1 przedziału bagażowego i krypty goleni kół przednich	2	14-19
S2-12.2	Lewa burta. Poszycie z oknami 1 salonki	2	19-22
S2-13.3	Prawa burta. Poszycie 1 przedziału bagażowego	3	32-34

S2-14.3	Lewa burta. Poszycie z oknami 1 i 2 salonki	3	22-26
S2-15.2	Prawa burta. Drzwi zaślepienie nr 822 – 1 salonka	2	19-21
S2-16.3	Lewa burta. Poszycie z dolną lewą częścią futryny drzwi 823	3	33-34
S2-17.2	Prawa burta. Poszycie podokienne z prawą częścią futryny drzwi 822	2	18-19

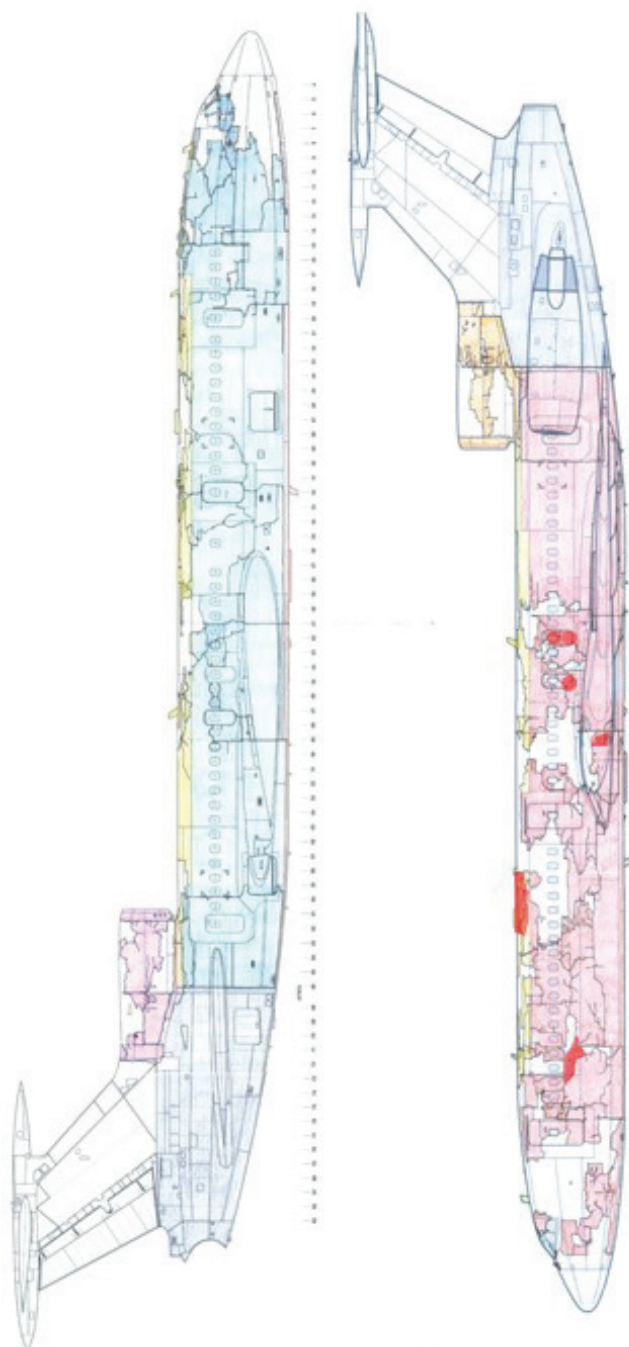
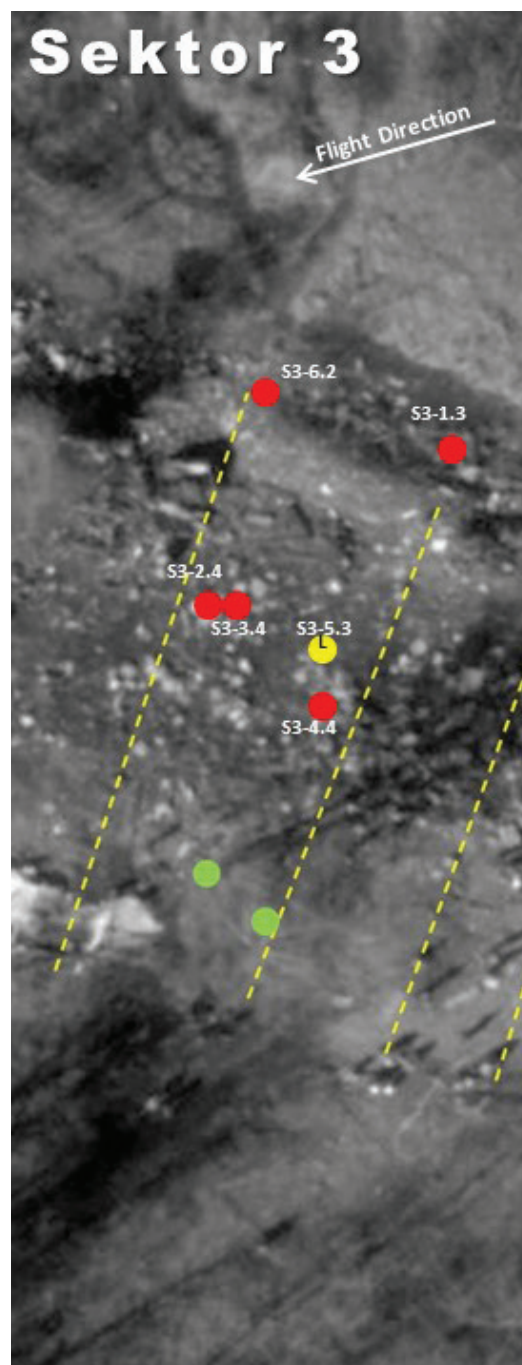
Rys. 2.61 Sektor 3

SEKTOR NR 3		sekcja	węgi
S3-1.3	Lewa burta. Poszycie 3 przedziału technicznego	3	40-41
S3-2.4	Lewa burta. Dolna część drzwi awaryjnych nr 827 przedziału pasażerskiego	4	47-48
S3-3.4	Lewa burta. Prawa – górna część drzwi awaryjnych nr 827 przedziału pasażerskiego	4	47-48
S3-4.4	Lewa burta. Dolny fragment drzwi awaryjnych nr 825 przedziału pasażerskiego	4	44-45
S3-5.3	Dach nad lewą burtą salonki 2 i kuchnią	3	27-31
S3-6.2	Lewa burta. Poszycie pod oknami 1 salonki	2	17-19

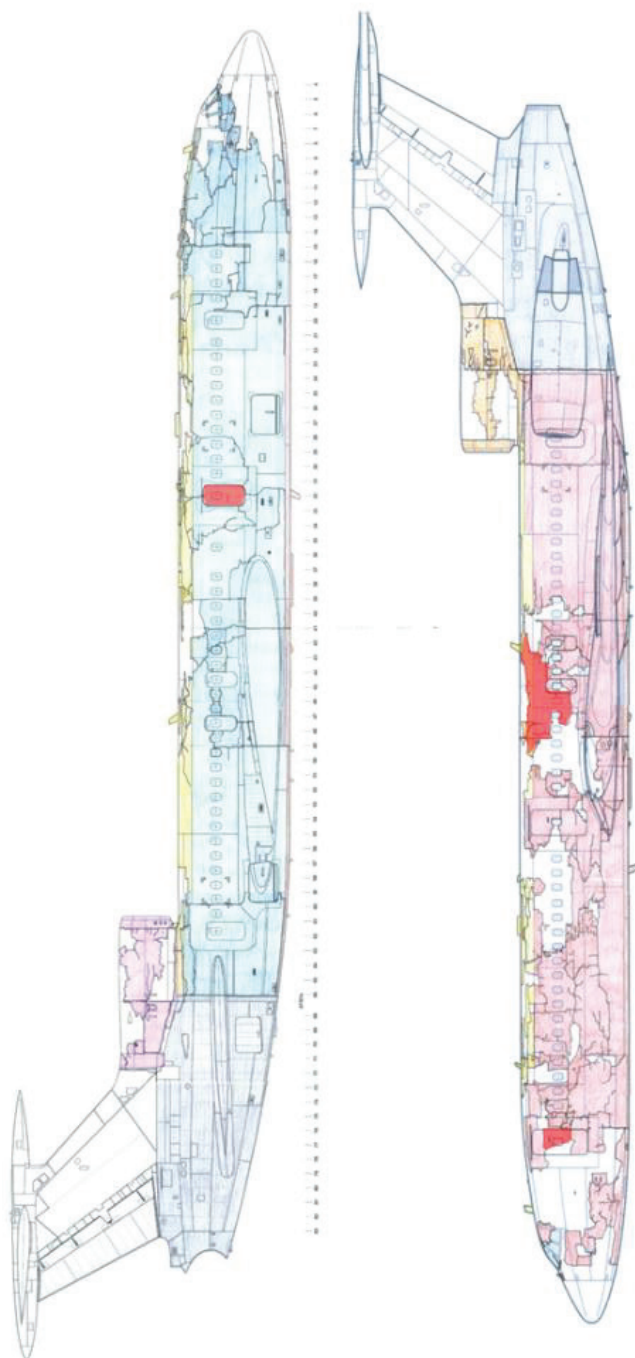
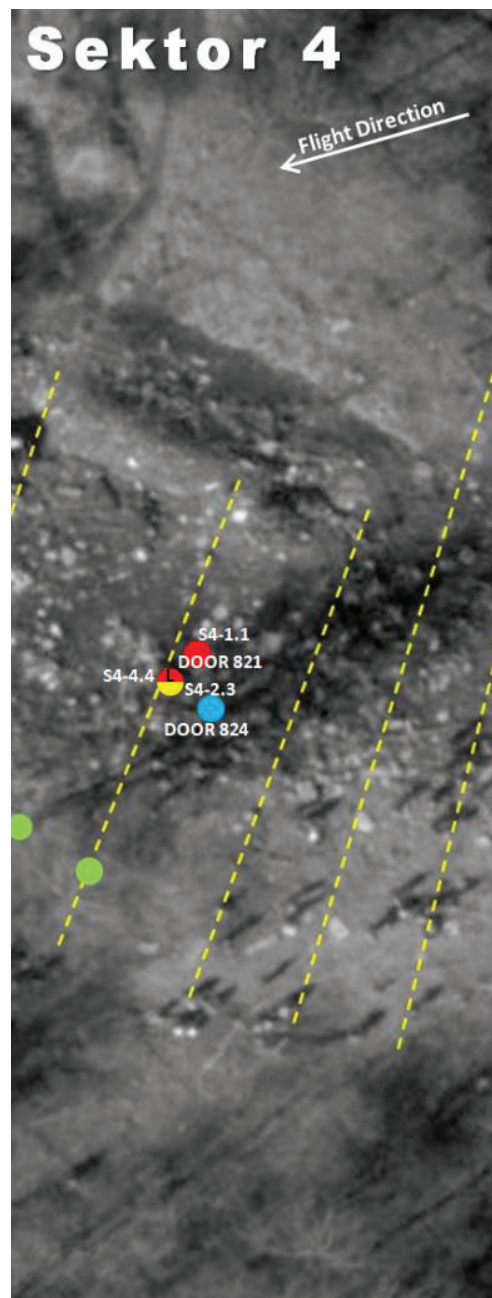
Rys. 2.62 Sektor 4

SEKTOR NR 4		sekcja	wręgi
S4-1.1	Lewa burta. Środkowa część drzwi nr 821 – załogi	1	13-14
S4-2.3	Prawa burta. Drzwi nr 824 – kuchenne	3	31-33
S4-4.4	Lewa burta z oknami, futryną górną drzwi awaryjnych nr 825 oraz dachem przedziału pasażerskiego	4	41-49

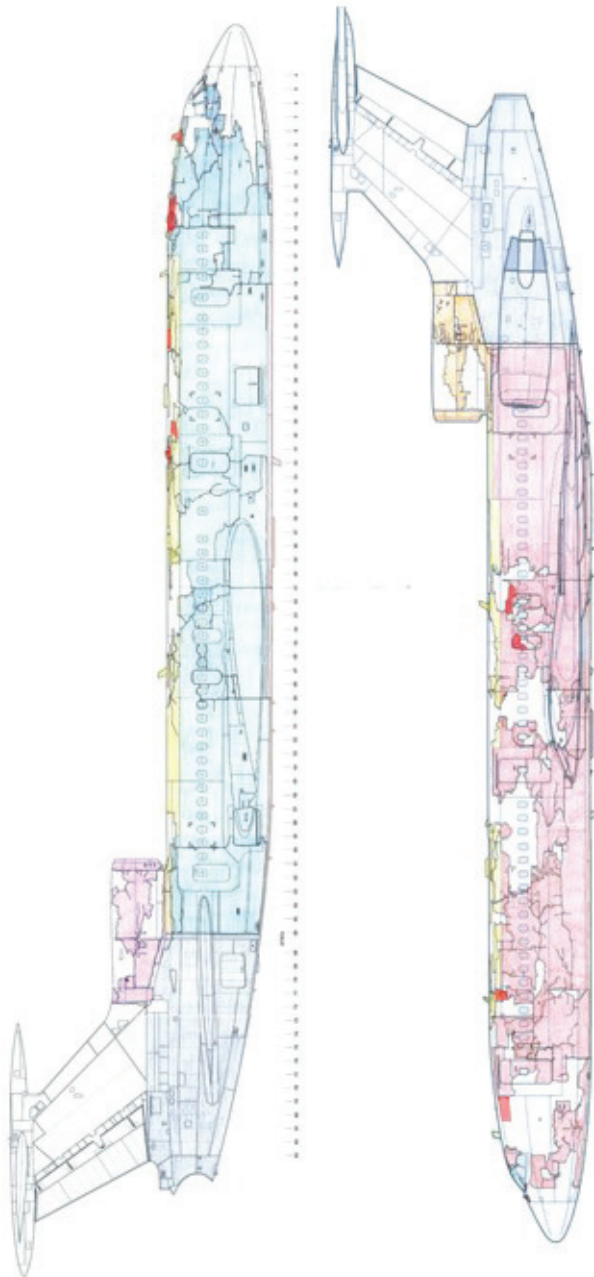
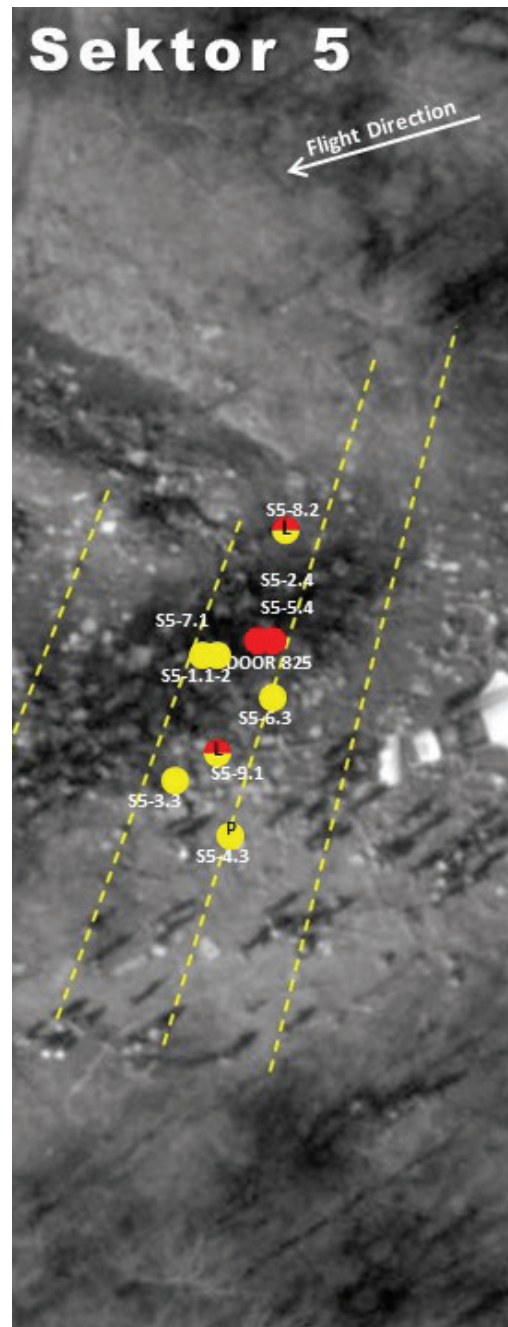
Rys. 2.63 Sektor 5

SEKTOR NR 5		sekcja	wręgi
S5-1.1-2	Dach nad korytarzem pomiędzy kokpitem, a 1 salonką	1-2	12-15
S5-2.4	Lewa burta. Górny fragment drzwi awaryjnych nr 825 przedziału pasażerskiego	4	44-45
S5-3.3	Dach z wywietrznikiem nad kuchnią	3	31-33
S5-4.3	Dach nad prawą burtą – salonka 2	3	29-30
S5-5.4	Lewa burta. Górna futryna drzwi awaryjnych 827	4	47-48
S5-6.3	Dach nad salonką 1	3	22-24
S5-7.1	Dach nad kokpitem	1	8-9
S5-8.2	Lewa burta. Poszycie nad oknami 1 salonki	2	18-19
S5-9.1	Lewa burta na wysokości podłuznicy nr 6	1	10-11

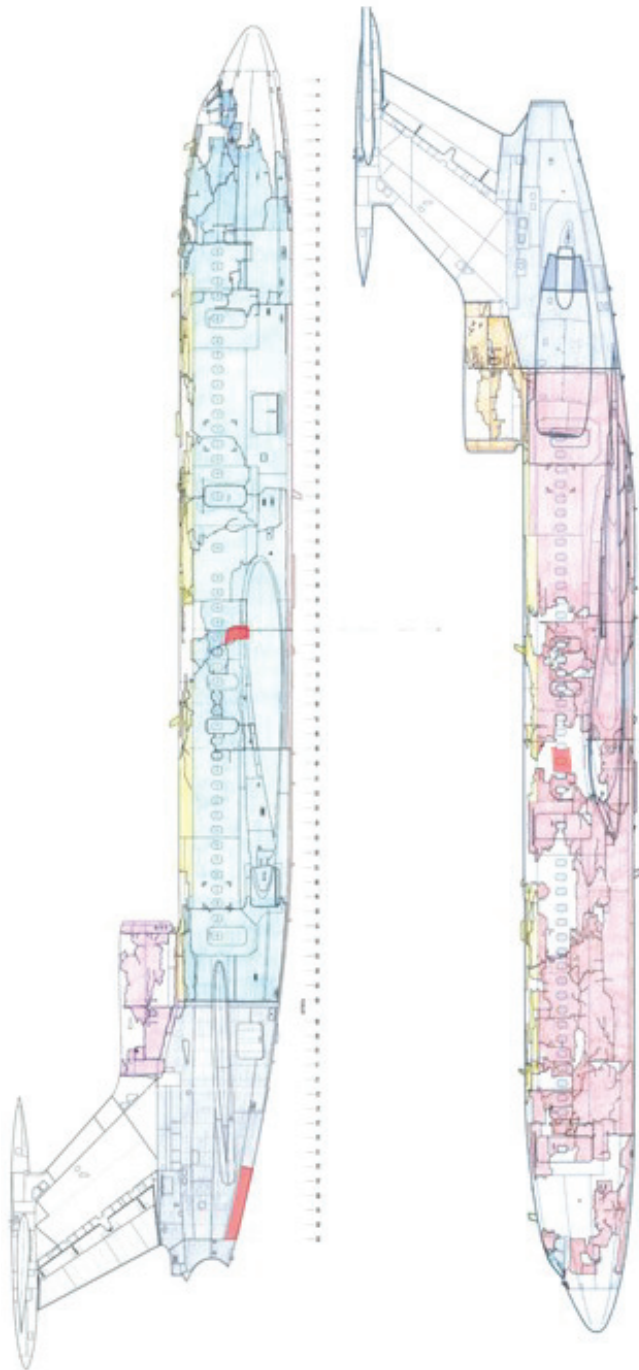
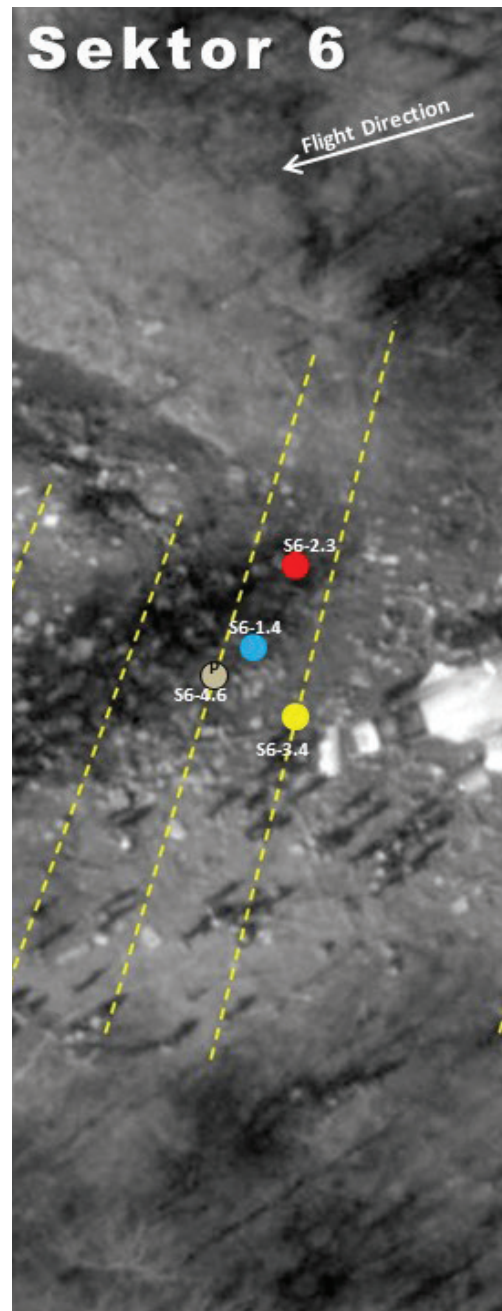
Rys. 2.64 Sektor 6

SEKTOR NR 6		sekcja	wręgi
S6-1.4	Prawa burta. Poszycie między oknami, a podłogą 3 salonki	4	41-42
S6-2.3-4	Lewa burta - okna	3-4	39-40
S6-3.4	Dach nad salonką 3	4	41-43
S6-4.6	Kłapa prawa przedziału środkowego silnika nr 2	6	78-83

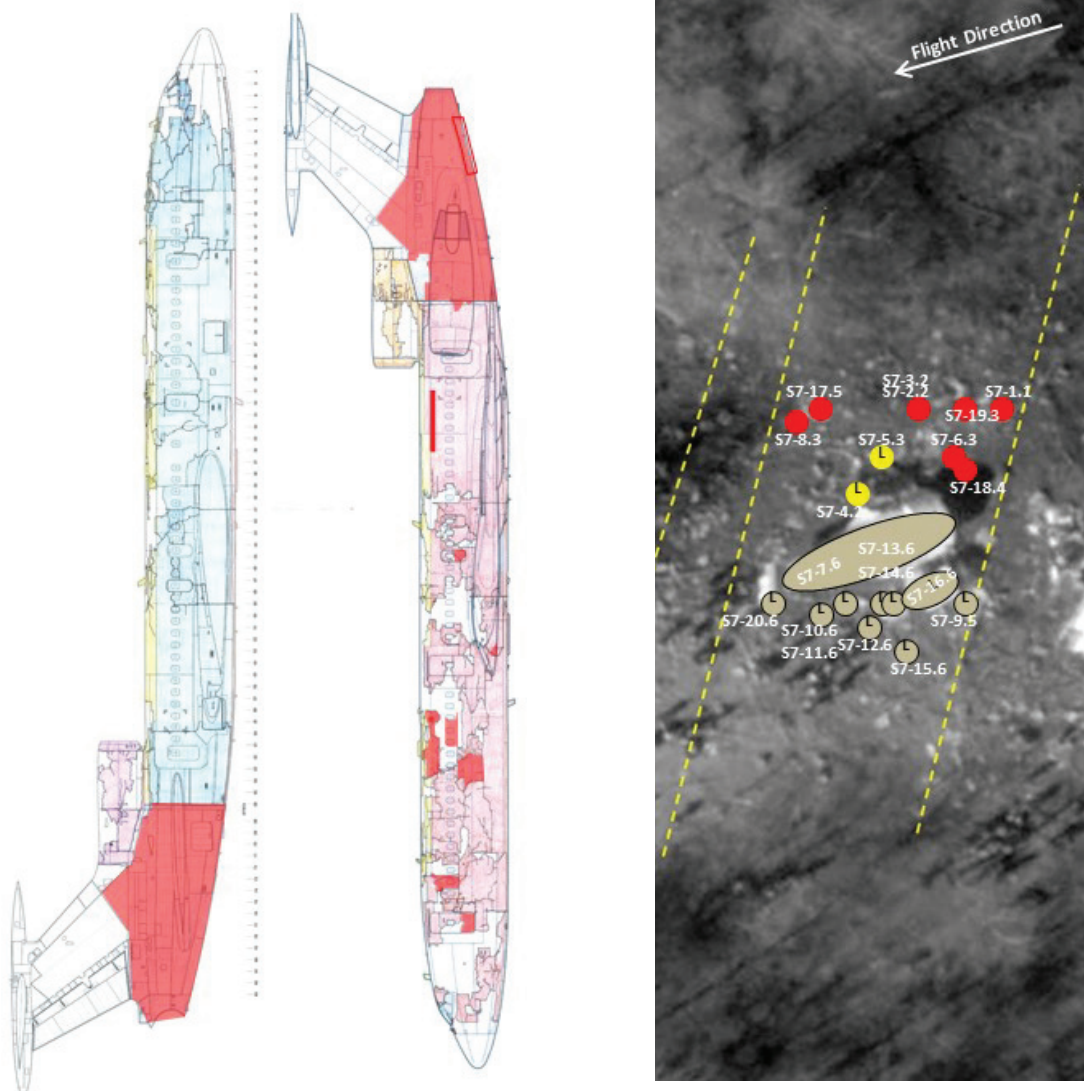
Rys. 2.65 Sektor 7

SEKTOR NR 7		sekcja	wręgi
S7-1.1	Lewa burta. Dolna część drzwi nr 821 – załogi	1	12-14
S7-2.2	Lewa burta. Wręga z poszyciem – korytarz między kokpitem, a 1 salonką	2	17
S7-3.2	Lewa burta. Poszycie z oknem i fragmentem litery „E”- 1 salonka	2	18-19
S7-4.2	Dach nad lewą burtą 1 salonki z fragmentem liter „ZPOS”	2	19-22
S7-5.3	Dach nad lewą burtą kuchni z fragmentem litery „K”	3	30-31
S7-6.3	Lewa burta. Poszycie podokienne 2 salonki i 1 przedziału bagażowego	3	24-28
S7-7.6	Część ogonowa z silnikiem nr 2 i mocowaniami silników nr 1 i 3	6	67-84
S7-8.3	Lewa burta - okna	3	28-30
S7-9.5	Przednia część pylonu gondoli z przednią klapą lewego silnika nr 1	5	64-66
S7-10.6	Obwód kierownicy niskiego sprężania lewego silnika nr 1	6	-
S7-11.6	Kierownica niskiego sprężania lewego silnika nr 1	6	-
S7-12.6	Aparat kierujący oraz wirnik niskiego sprężania lewego silnika nr 1	6	-
S7-13.6	Wirnik niskiego sprężania lewego silnika nr 1	6	-

S7-14.6	Obudowa aparatu kierującego niskiego sprężania lewego silnika nr 1	6	-
S7-15.6	Wirnik niskiego sprężania lewego silnika nr 1	6	-
S7-16.6	Lewy silnik nr 1 z tylną częścią gondoli i klapami	6	-
S7-17.5	Listwa schowka nadokiennego na bagaże między rzędami 15-18	5	54-59
S7-18.4	Lewa burta. Drzwi awaryjne nr 825	4	44-45
S7-19.3	Lewa burta. Poszycie pod futryną drzwi 823	4	35-36
S7-20.6	Klapa lewa przedziału środkowego silnika nr 2	6	78-83

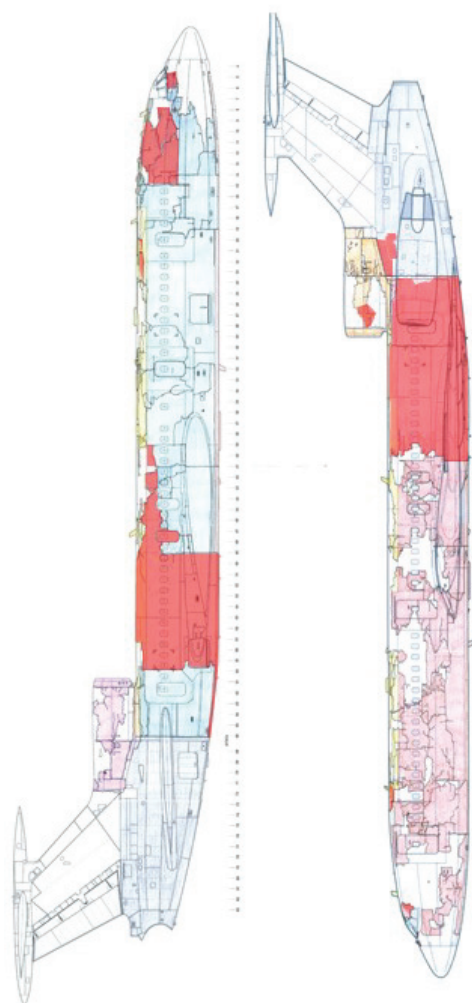
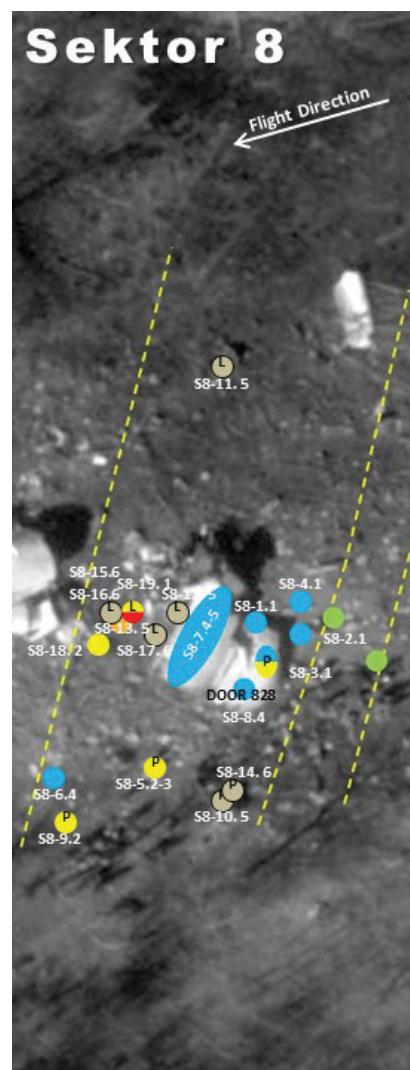
Rys. 2.66 Sektor 8

SEKTOR NR 8		sekcja	wręgi
S8-1.1	Prawa burta. Kokpit - poszycie z wizerunkiem Godła	1	5-7
S8-2.1	Prawa burta. Kokpit- górna część poszycia	1	8-15
S8-3.1	Dach i prawa burta. Kokpit- górna część poszycia	1	7-13
S8-4.1	Prawa burta. Kokpit- górna część poszycia	1	8-11
S8-5.2-3	Dach nad prawą burtą – salonki: 1 i 2	2-3	20-24
S8-6.4	Prawa burta. Poszycie między dachem, a oknami 3 salonki	4	41-43
S8-7.4.5	Wrak spodniego poszycia 2 przedziału bagażowego z wywiniętą na zewnątrz prawą burtą z dachem przedziału pasażerskiego oraz wywiniętą na zewnątrz lewą burtą z dachem przedziału pasażerskiego. Dach nad prawą burtą zawierał górną futrynę drzwi awaryjnych nr 825, nr 827.	4-5	43-66
S8-8.4	Prawa burta. Drzwi awaryjne nr 828 – przedział pasażerski	4	47-48
S8-9.2	Dach nad prawą burtą – salonka 1	2	20-21
S8-10.5	Obudowa wlotu powietrza prawego silnika nr 3	5	62-64
S8-11.5	Obudowa wlotu powietrza lewego silnika nr 1	5	62-64

S8-12.5	Pylon z wewnętrzną klapą lewego silnika nr 1	5	64-66
S8-13.5	Lewa strona obudowy wlotu powietrza silnika nr 2	5	62-64
S8-14.6	Kołpak aparatu kierującego przymocowany do silnika nr 3	6	64
S8-15.6	Poszycie lewej burty	6	67-71
S8-16.6	Poszycie lewej burty	6	69-72
S8-17.6	Kierownica niskiego sprężania lewego silnika nr 1	6	-
S8-18.2	Dach nad korytarzem pomiędzy kokpitem, a salonką 1	2	16-18
S8-19.1	Dach nad lewą burtą i oknem 1 pilota	1	6-7
S8-20.3-4	Prawa burta. Poszycie nad oknami salonki nr 3	3-4	39-41

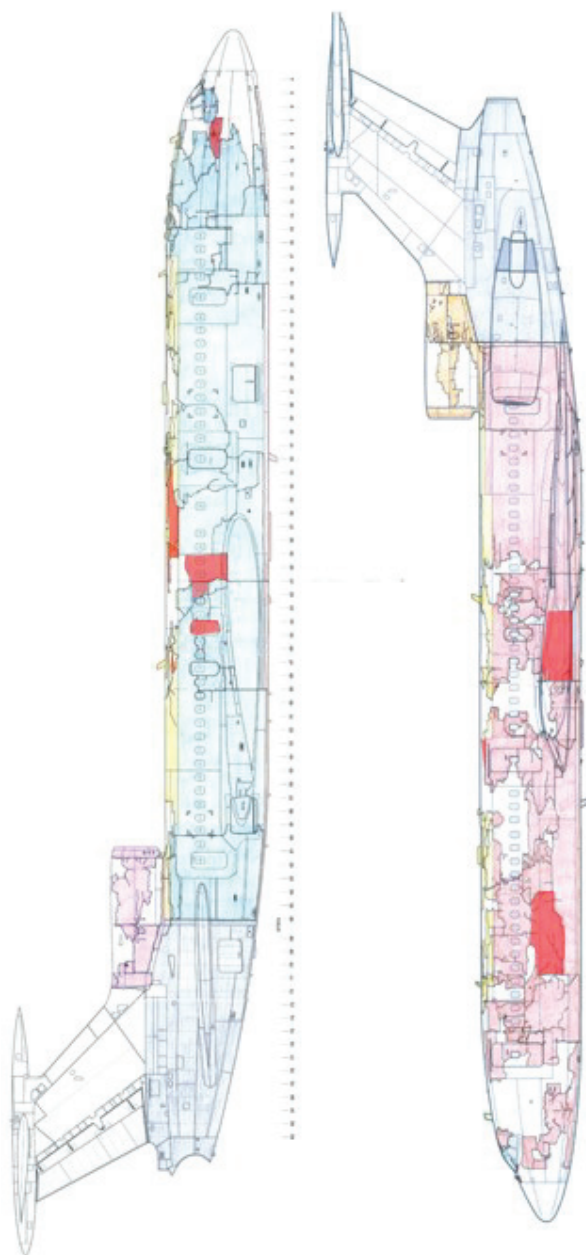
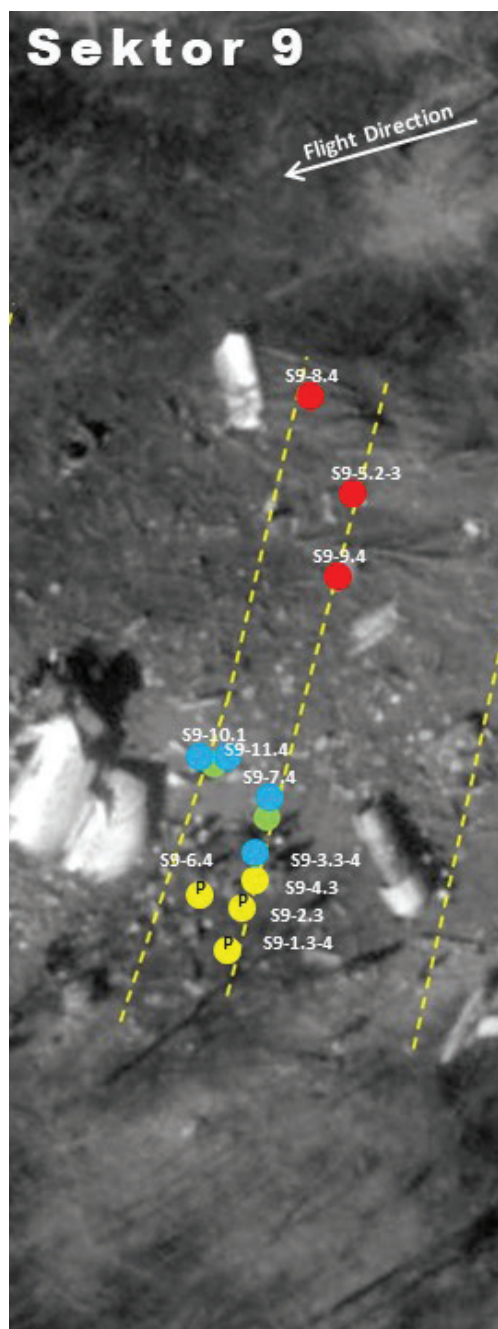
Rys. 2.67 Sektor 9

SEKTOR NR 9		sekcja	węgi
S9-1.3-4	Dach nad prawą burtą – 3 salonki	3-4	38-42
S9-2.3	Dach nad prawą burtą – kuchnia i 3 salonki	3	31-38
S9-3.3-4	Prawa burta. Poszycie z oknami 3 salonki	3-4	39-41
S9-4.3	Dach nad drzwiami nr 823 – pasażerów	3	34-36
S9-5.2-3	Lewa burta. Poszycie podokienne 1 i 2 salonki oraz 1 przedziału bagażowego	2-3	19-25
S9-6.4	Dach nad przedziałem pasażerskim	4	46-48
S9-7.4	Prawa burta. Drzwi awaryjne nr 826 – przedział pasażerski	4	44-45
S9-8.4	Lewa burta. Fragment żebra nr 3P centroplata	4	41-42
S9-9.4	Lewa burta. Żebro nr 3P centroplata pomiędzy dźwigarami 1-2	4	41-46
S9-10.1	Prawa burta. Kokpit- górna część poszycia	1	7-9
S9-11.4	Prawa burta. Poszycie z oknami	4	41-42

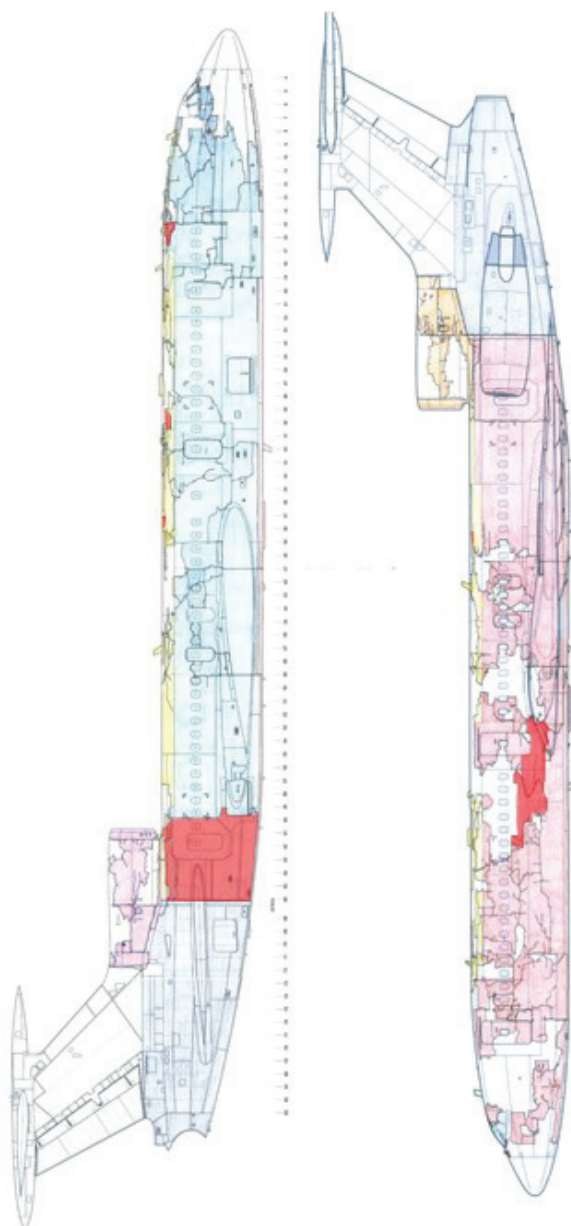
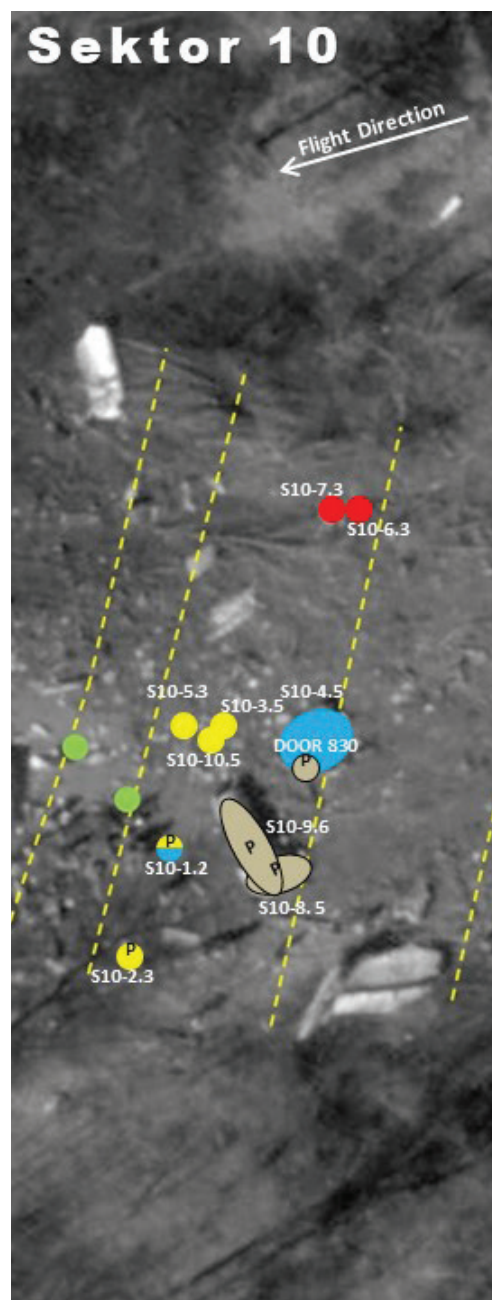
Rys. 2.68 Sektor 10

SEKTOR NR 10		sekcja	wręgi
S10-1.2	Prawa burta. Poszycie nadokienne – szafa ubraniowa między łazienką załogi, a łazienką 1 salonki	2	15-17
S10-2.3	Dach nad kuchnią	3	30-32
S10-3.5	Dach nad prawą burtą – przedział pasażerski, toaleta	5	61-66
S10-4.5	Prawa burta z drzwiami awaryjnymi nr 830 – przedział pasażerski, toaleta	5	60-66
S10-5.4	Dach nad ogólnym przedziałem pasażerskim	4	42-43
S10-6.3	Lewa burta. Poszycie 1 przedziału bagażowego z dolną futryną drzwi nr 823 – przedziału pasażerskiego	3	31-37
S10-7.3	Lewa burta. Poszycie podokienne 2 salonki i kuchni	3	27-33
S10-8.5	Przednia część pylonu gondoli z klapami prawego silnika nr 3	5	64-66
S10-9.6	Silnik nr 3 mocowany do kadłuba (sekcja 6)	6	64-75
S10-10.5	Dach nad prawą burtą – przedział pasażerski	5	61-62

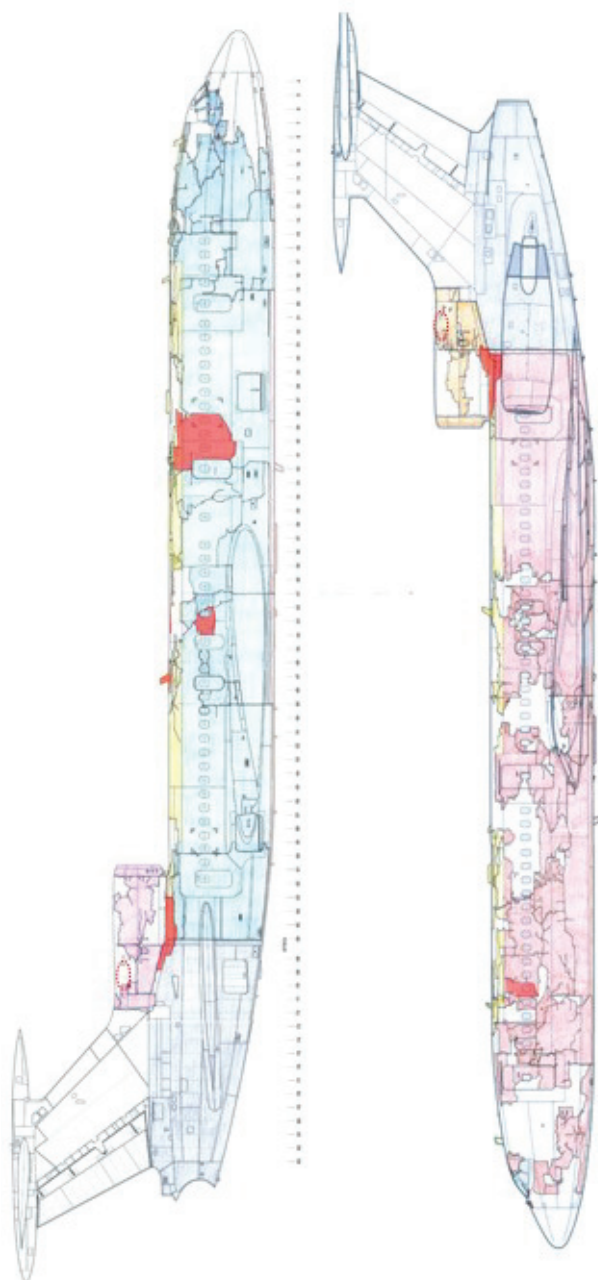
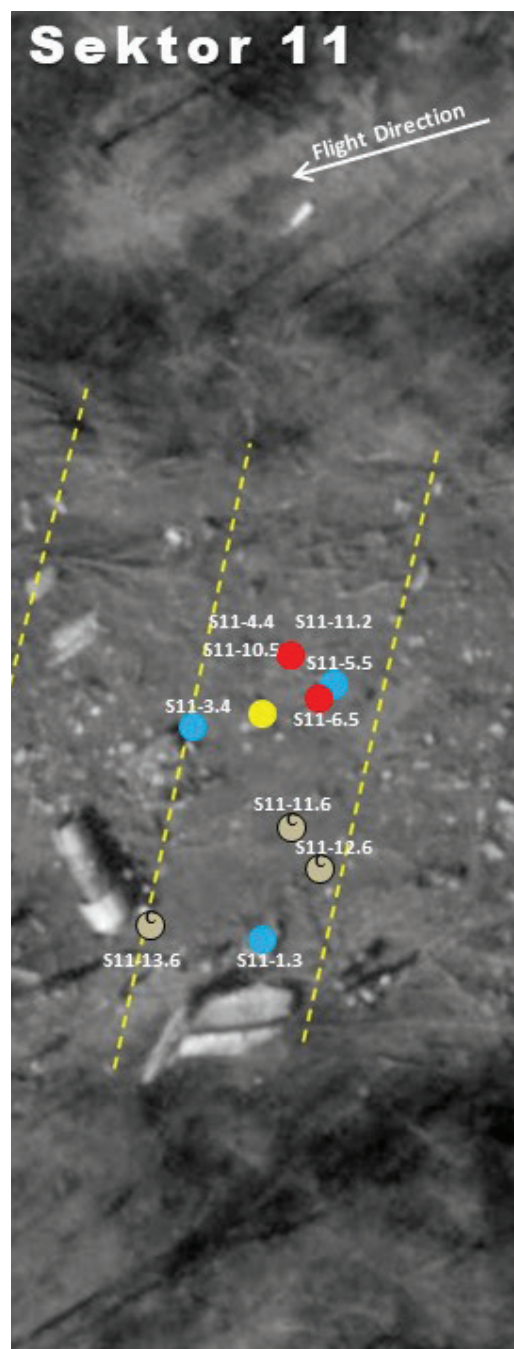
Rys. 2.69 Sektor 11

SEKTOR NR 11		sekcja	wręgi
S11-1.3	Prawa burta. Poszycie z oknami kuchni i 2 salonki oraz z prawą futryną drzwi nr 824 – kuchennych	3	28-31
S11-3.4	Prawa burta. Poszycie z oknami przedziału pasażerskiego	4	42-44
S11-4.4	Dach nad przedziałem pasażerskim	4	46-50
S11-5.5	Prawa burta. Poszycie wlotu powietrza do silnika nr 2	5	61-68
S11-6.5	Lewa burta. Poszycie wlotu powietrza do silnika nr 2	5	61-67
S11-11.6	Chłodnica instalacji hydraulicznej we wlocie powietrza do silnika nr 2	6	67-70
S11-12.6	Chłodnica instalacji hydraulicznej we wlocie powietrza do silnika nr 2	6	67-70
S11-13.6	Chłodnica instalacji hydraulicznej we wlocie powietrza do silnika nr 2	6	67-70
S11-10.4	Dach nad 3 salonką i przedziałem pasażerskim	4	41-44
S11-11.2	Lewa burta. Poszycie z oknem 1 salonki	2	19-20

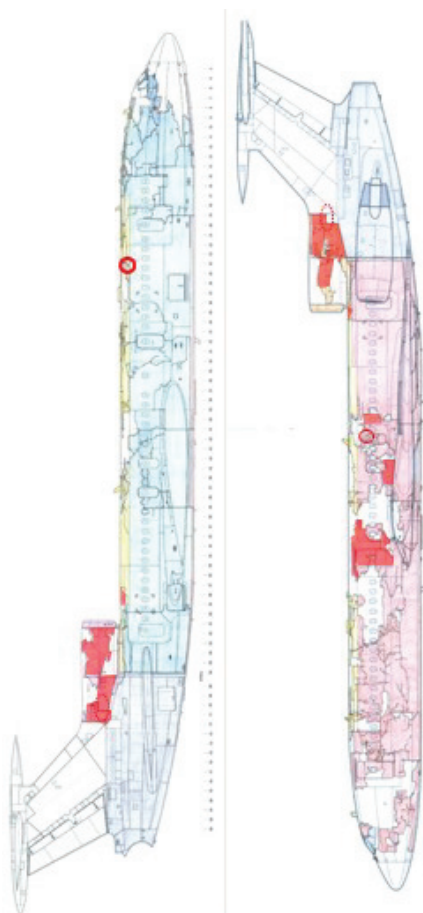
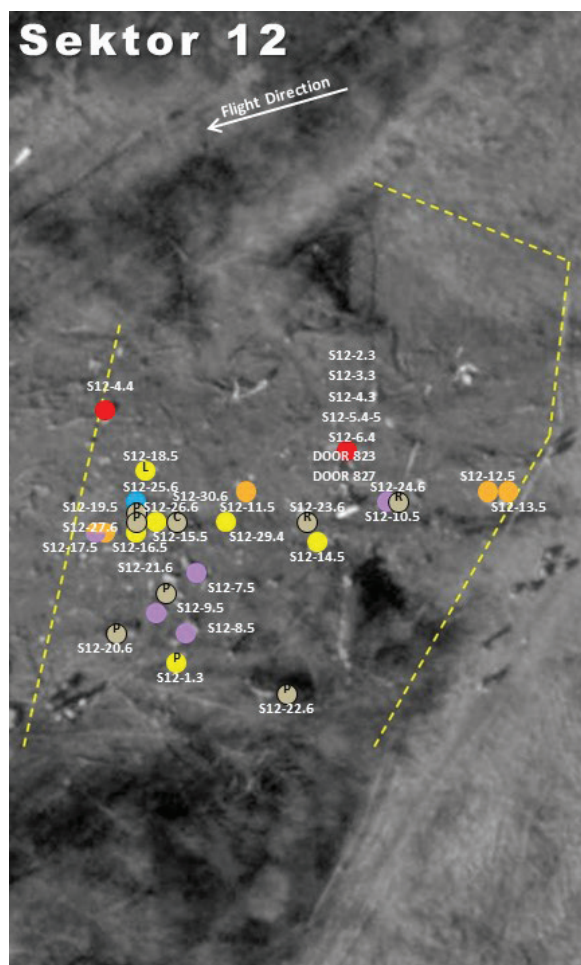
Rys. 2.70 Sektor 12

SEKTOR NR 12		sekcja	wręgi
S12-1.3	Dach nad prawą burtą 2 salonki z fragmentami liter „IC”	3	24-26
S12-2.3	Lewa burta. Górna futryna drzwi nr 823 – pasażerów	3	33-39
S12-3.3	Lewa burta. Drzwi nr 823 – pasażerów	3	34-36
S12-4.3	Lewa burta. Poszycie przy prawej futrynie drzwi 823 pod oknami	3	36-38
S12-4.4	Lewa burta. Dolna futryna drzwi awaryjnych nr 825 – przedział pasażerski	4	42-45
S12-5.4.5	Lewa burta. Fragment poszycia okna – przedział pasażerski	4-5	49
S12-6.4	Lewa burta. Górna część drzwi awaryjnych nr 827 – przedział pasażerski	4	47-48
S12-7.5	Prawa burta. Poszycie wlotu powietrza do silnika nr 2	5	67-71
S12-8.5	Prawa burta. Poszycie wlotu powietrza do silnika nr 2	5	61-67
S12-9.5	Prawa burta. Poszycie wlotu powietrza do silnika nr 2	5	71-72
S12-10.5	Prawa burta. Poszycie wlotu powietrza do silnika nr 2	5	70-72
S12-11.5	Lewa burta. Poszycie wlotu powietrza do silnika nr 2	5	67-71
S12-12.5	Lewa burta. Poszycie wlotu powietrza do silnika nr 2	5	67-71

S12-13.5	Lewa burta. Poszycie wlotu powietrza do silnika nr 2	5	61-67
S12-14.5	Dach nad przedziałem pasażerskim	5	59-61
S12-15.5	Dach nad przedziałem pasażerskim	5	58-59
S12-16.5	Dach nad przedziałem pasażerskim	5	57
S12-17.5	Lewa burta. Poszycie przedziału technicznego z rejestratorami	5	71-72
S12-18.5	Dach nad lewą burtą przedziału pasażerskiego	5	59-61
S12-19.5	Chłodnica instalacji hydraulicznej we wlocie powietrza do silnika nr 2	5	67-70
S12-20.6	Środkowa część pylonu gondoli prawego silnika nr 3	6	67-70
S12-21.6	Kłapy tylne pylonu gondoli prawego silnika nr 3	6	67-70
S12-22.6	Spód tylnej części gondoli prawego silnika nr 3	6	70-72
S12-23.6	Rejestrator parametrów MLP-14-5	6	71-72
S12-24.6	Rejestrator parametrów MARS BM	6	71-72
S12-25.6	Prawa burta komory silnika nr 2 z fragmentem wręgi grodzi nr 67	6	66-67a
S12-26.6	Fragment środkowej wewnętrznej części gondoli prawego silnika nr 3	6	64-67
S12-27.6	Fragment obudowy pierwszego pylonu prawego silnika nr 3	6	63-67

S12-28.5	Dach nad prawą burtą przedziału pasażerskiego	5	59-60
S12-29.4	Dach nad ogólnym przedziałem pasażerskim	4	44-46
S12-30.6	Chłodnica instalacji hydraulicznej	6	68-70

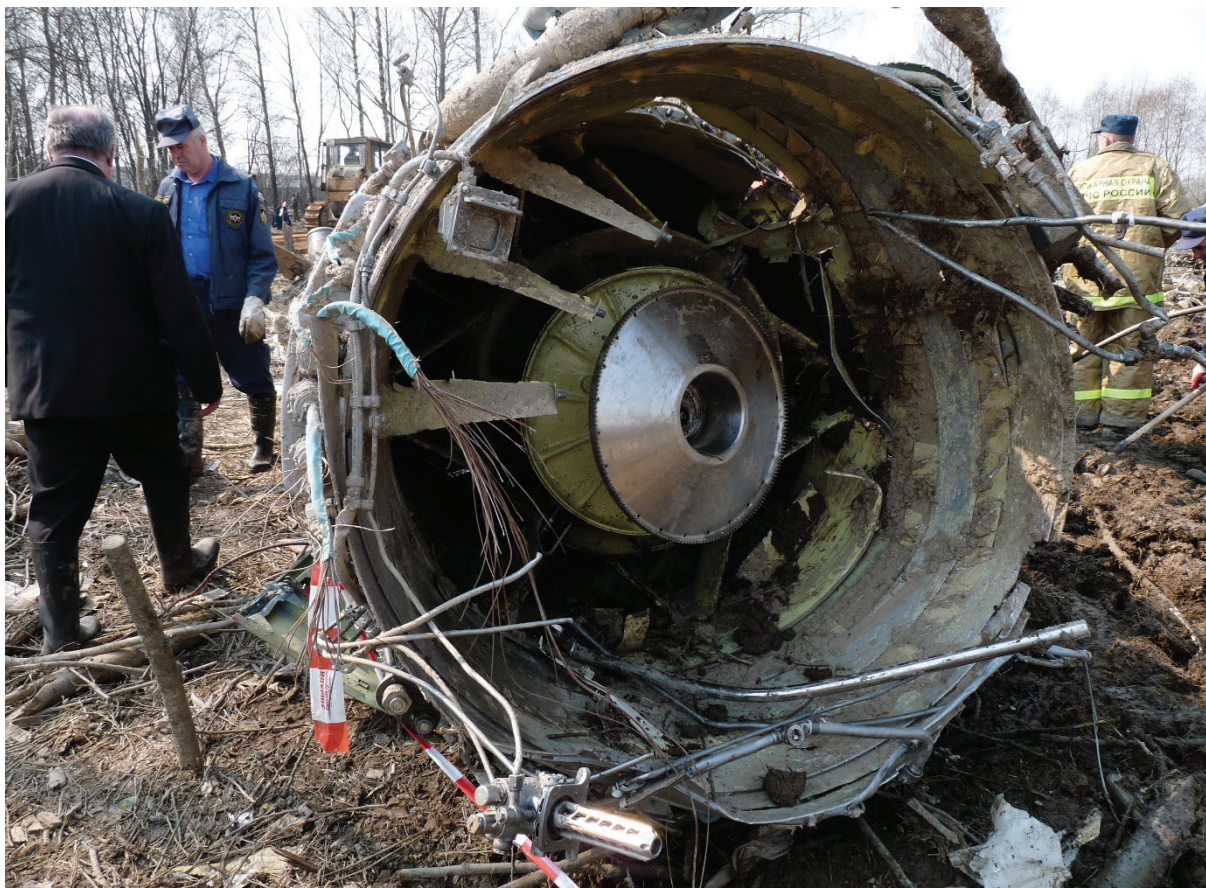
Rys. 2.72 Silnik lewy

Okolo 1 do 1,5 s przed upadkiem, gdy samolot znajdował się w powietrzu, doszło do awarii silnika lewego, czyli w trakcie upadku silnik lewy miał ciąg i obroty równe zero. Dwa pozostałe silniki – ciąg poniżej 16 000 kG.

Największemu zniszczeniu uległ silnik lewy. Cała sprężarka niskiego ciśnienia uległa destrukcji i została wyrwana z silnika, łopatki wirników zostały pogięte lub powyrywane. W najlepszym stanie był wirnik pierwszego wentylatora – wyrwana została tylko jedna łopatką, wszystkie pozostałe były znacznie wygięte w kierunku przeciwnym do kierunku obrotów. Wirnik ten jest wykonany z tytanu, pozostałe z duralu. Zniszczeniu uległy też kierownice, a korpus silnika został rozerwany i odrzucony od miejsca upadku lewego silnika. Silnik lewy został oderwany od ogona w miejscu, gdzie pylony łączą się z gondolą. Pylony wychodzą z węzłów mocujących na wręgach siłowych 67 i 71 kadłuba (które nie zostały zniszczone) i dochodzą do wręg gondol i konstrukcji siłowej zawieszenia silnika poprzez specjalne drażki -w ten sposób łączą ogon z gondolą. Przednie zawieszenie to dwa uchwyty znajdujące się na pasie korpusu silnika rozdzielającym sprężarkę niskiego i wysokiego ciśnienia. Tylne zawieszenie znajduje się na górze tylnego pasa korpusu w rejonie turbin niskiego i wysokiego ciśnienia. Oba pasy są wykonane z tytanu.

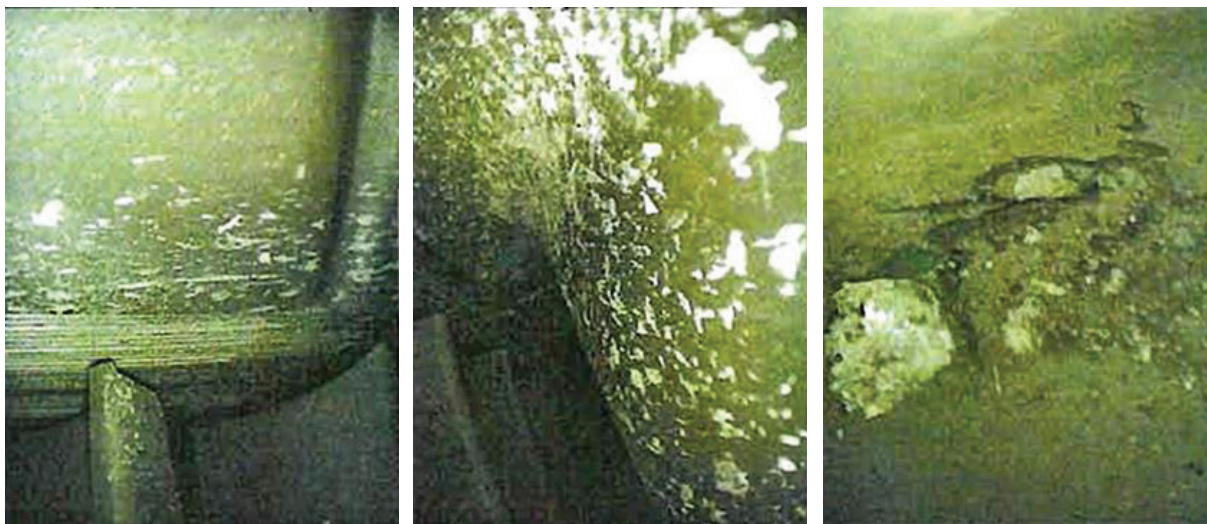
Rys. 2.74 Białe naloty

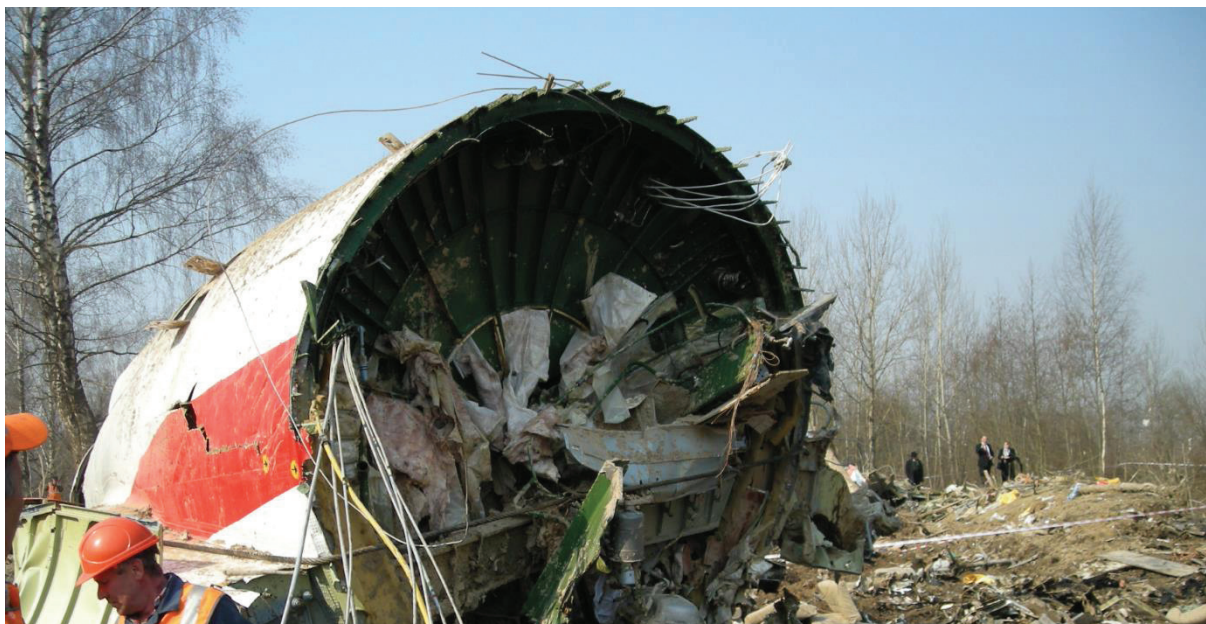
Oba te zniszczenia wystąpiły w rzeczywistości, zostały zaobserwowane i udokumentowane, na co wskazują dowody w postaci stanu destrukcji kadłuba. Tak więc to wybuch wewnętrzny w kadłubie zniszczył Tu-154M i spowodował śmierć osób lecących samolotem.

Rys. 2.86 Część ogonowa na wrakowisku z wyrwanymi na wrędze elementami mocującymi
