**KOMISJA BADANIA WYPADKÓW LOTNICZYCH
LOTNICTWA PAŃSTWOWEGO**

PODKOMISJA DO PONOWNEGO ZBADANIA WYPADKU LOTNICZEGO

Raport
z badania zdarzenia lotniczego z udziałem
samolotu Tu 154M nr 101 z dnia 10 kwietnia 2010 r.
nad lotniskiem Smoleńsk-Siewiernyj na terytorium Federacji
Rosyjskiej

Warszawa, 10 sierpnia 2021 roku

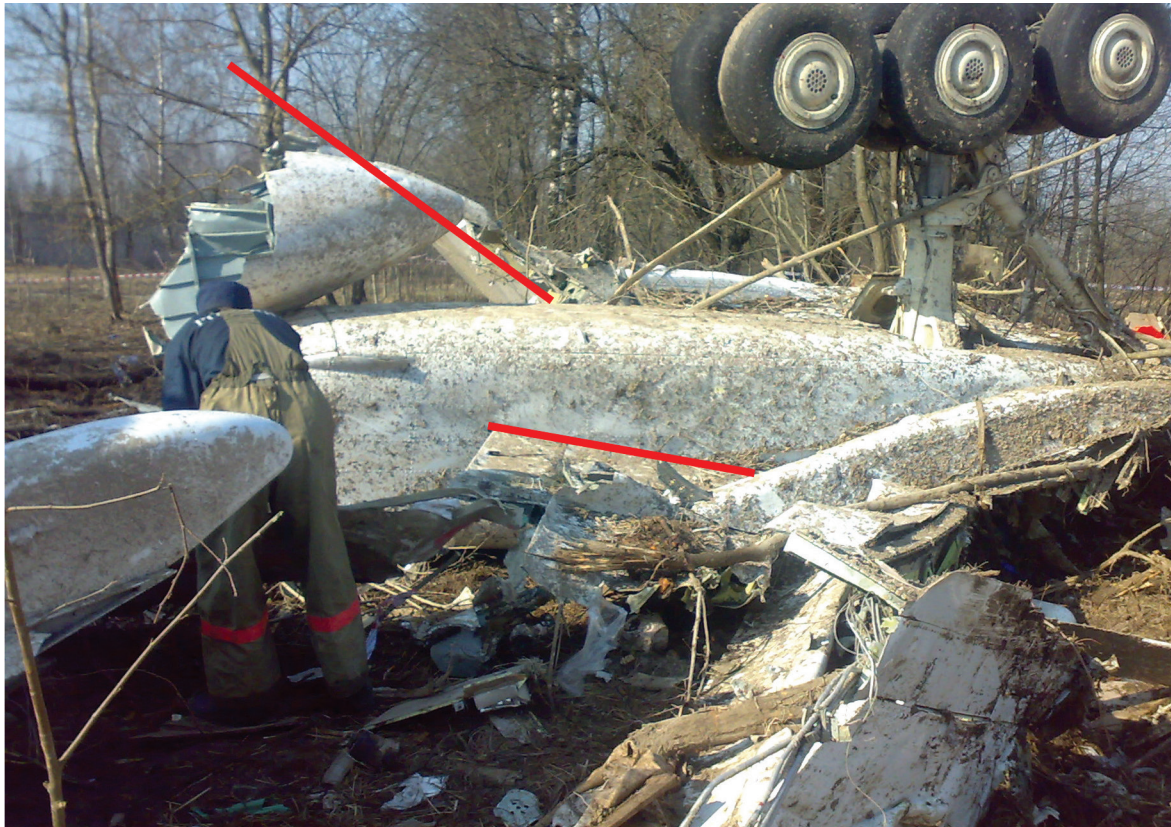
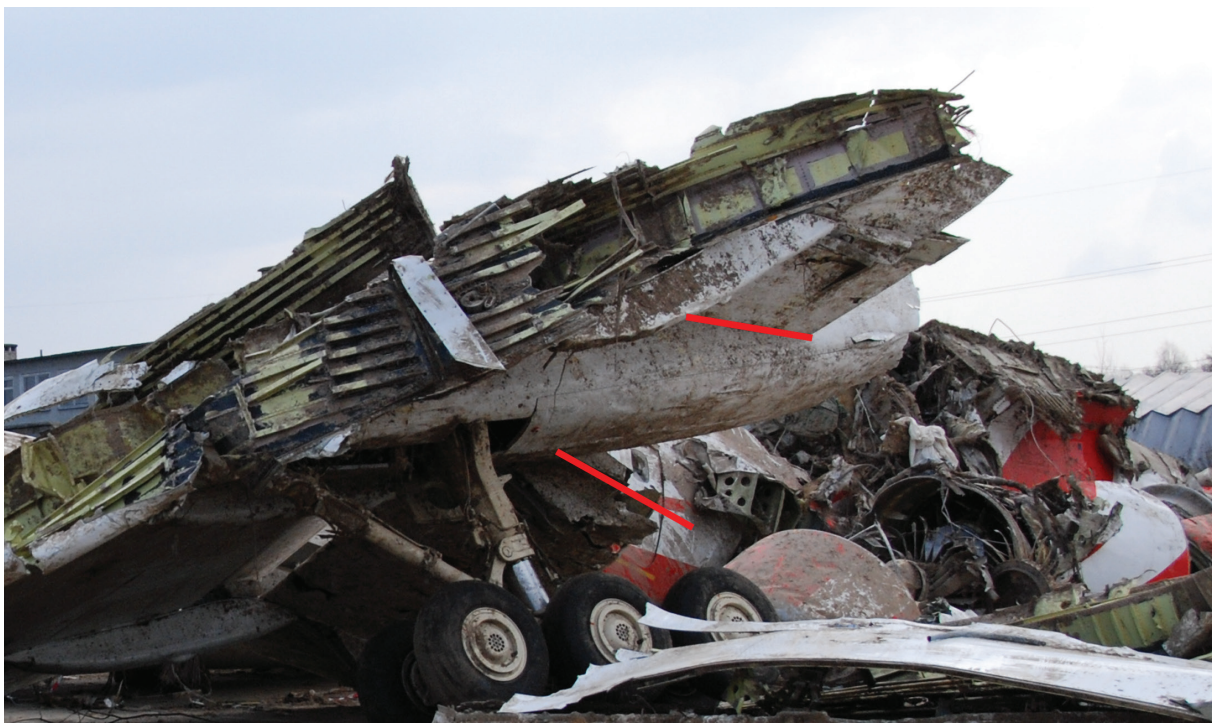
*Rys. 2.88 Ustawienie klapy centroplatu i skrzydła lewego 12.04.2010 r. Fot. powyżej – materiały rosyjskie oraz powiększenie fragmentu zdjęcia KBWL LP (poniżej), z zaznaczonym przez Podkomisję nierównomiernym ustawieniem dwóch sekcji klapy na lewym skrzydle i centroplacie.
Widoczne zróżnicowanie kąta wychylenia*

Dzięki pomiarom długości śrub napędu klap (rys. 2.89), na bliźniaczym tupolewie nr 102, w poszczególnych pozycjach blokowanych, Podkomisja ustaliła, że pierwsza, lewa sekcja klap znajdująca się pomiędzy lukiem podwozia głównego a kadłubem samolotu ustawiona została w blokowanej pozycji 36° , zaś druga sekcja znajdująca się za lukiem podwozia głównego, w kierunku odejmowalnej części skrzydła, jest ustawiona w blokowanej pozycji 28° (rys. 2.88).

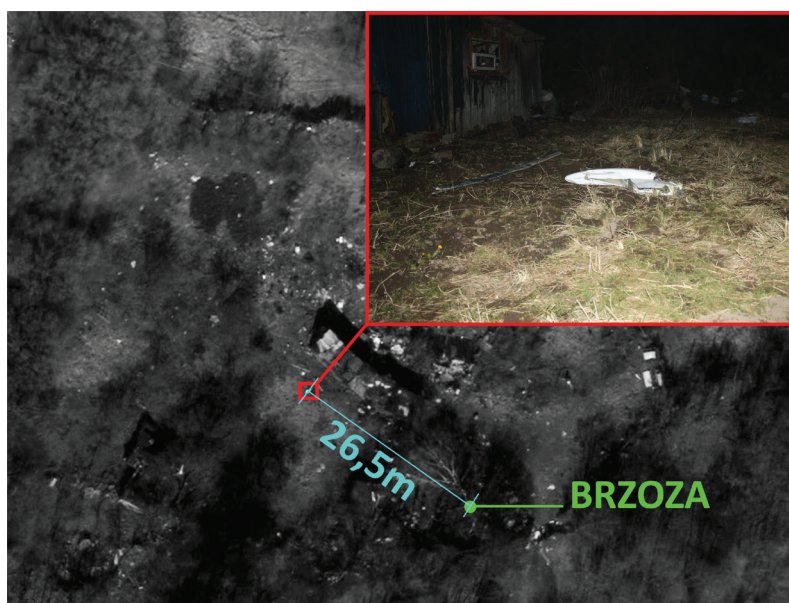
Rys. 2.90 Lokalizacja fragmentu ostatniej śruby napędu lewej sekcji klap na miejscu zdarzenia 10.04.2010 r.

Pierwsza część uszkodzonej, końcowej śruby napędu lewej sekcji klap została odnaleziona w rejonie przed ul. Gubienko, w odległości 838 metrów od wschodniego progu pasa lotniska Siewiernyj w Smoleńsku i 53 m od jego osi oraz w odległości 26,5 m od złamanej brzozy na działce Bodina, w kierunku na prawo od toru lotu samolotu (rys. 2.90).

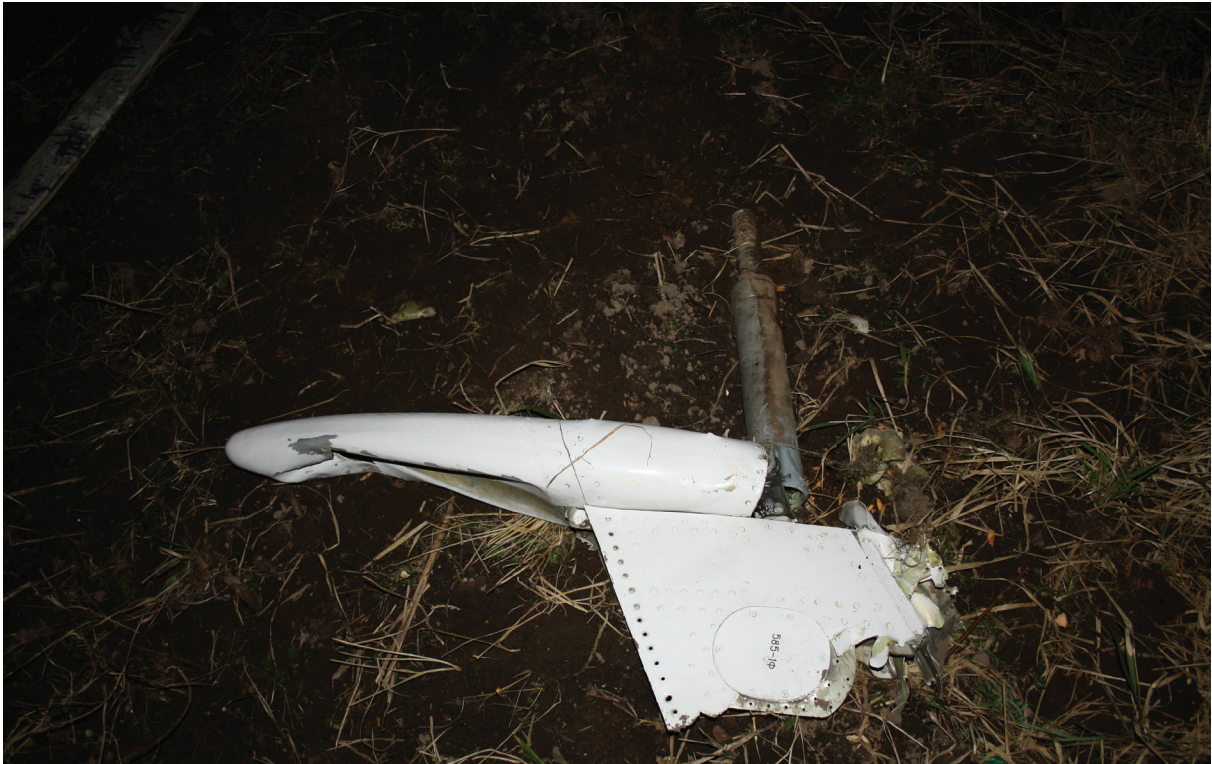
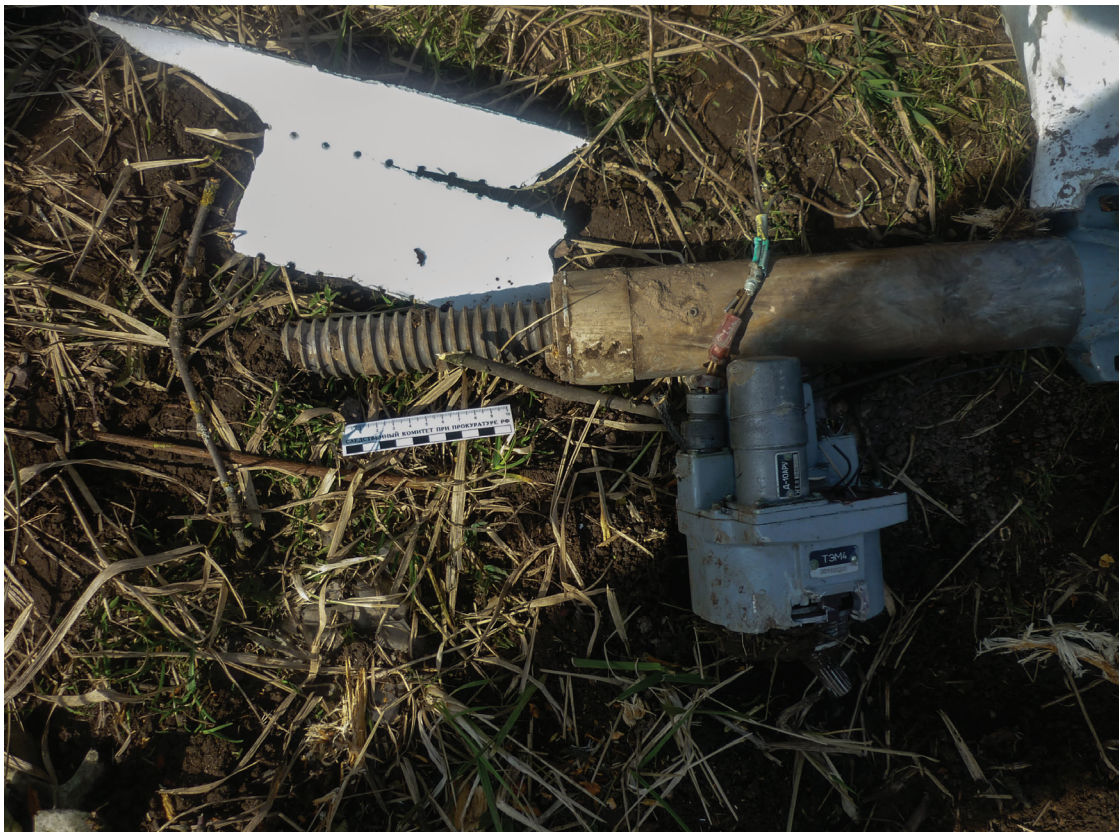
Rys. 2.91 10.04.2010 r. godziny wieczorne (powyżej), oraz 11.04.2010 r. (poniżej). Fot. Prokuratura FR

Dokumentację fotograficzną, wykonaną przez służby rosyjskie podczas oględzin miejsca zdarzenia, przedstawia rys. 2.91.

W całej dostępnej dokumentacji fotograficznej, położenie i wygląd śruby nie uległ modyfikacji, a policzona ilość widocznych zwojów **wynosi 20**. Druga część śruby napędu lewej sekcji klap z tego samego miejsca znajduje się na oderwanej końcówce lewego skrzydła. Zmierzona liczba zwojów fragmentu śruby napędowej lewej sekcji klap, pozostającej przy końcówce lewego skrzydła **wynosi 40** (rys. 2.92).

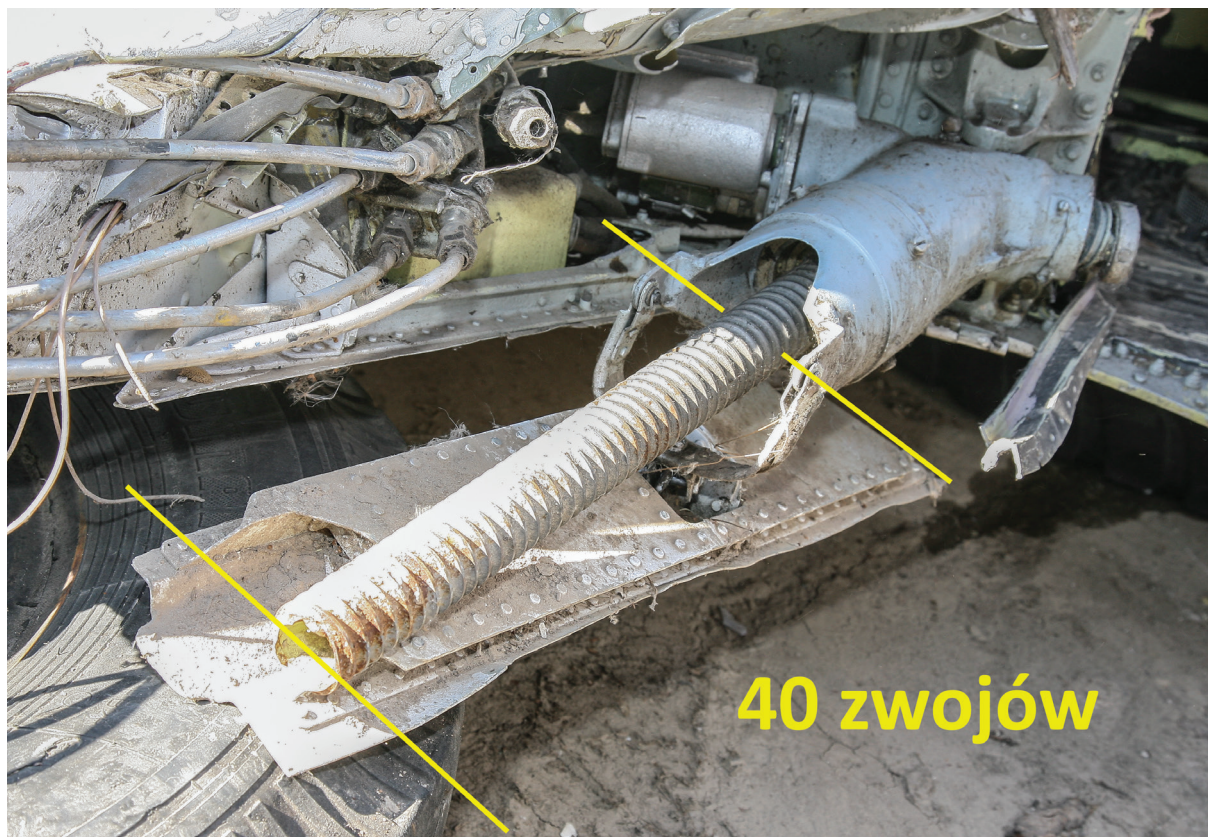
Rys. 2.92 Pomiar ilości zwojów śruby napędu lewej sekcji klap. Kadr z fot. NPW

Tym samym sumaryczna ilość zwojów śruby napędowej, na obu jej fragmentach, wynosi 60, co odpowiada kątowi ustawienia lewej sekcji klap na odejmowalnej części skrzydła lewego na 28° .

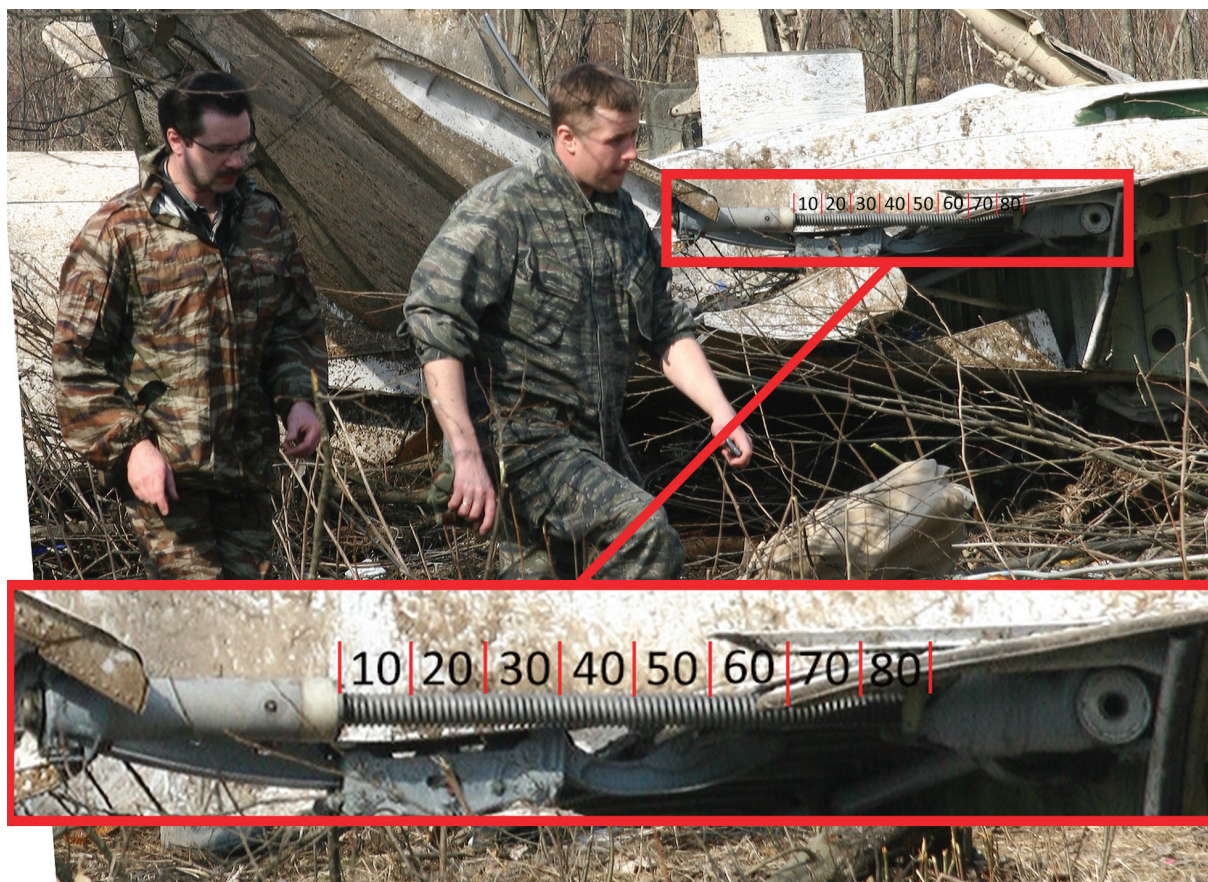
Rys. 2.93 Klapa prawego centroplatu przed przestawieniem, pozycja 36° . Fot. Prokuratura FR

Element ten 10.04.2010 r. i rano 11.04.2010 r. był ustawiony na kąt 36° (rys. 2.93).

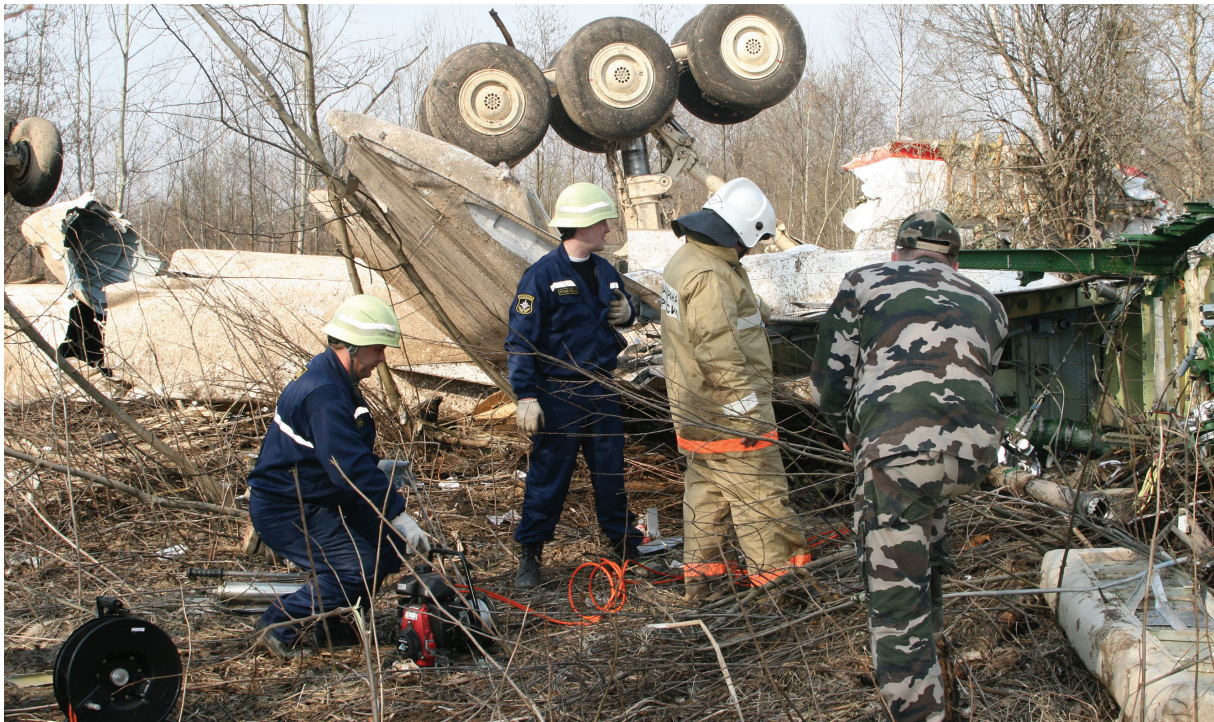
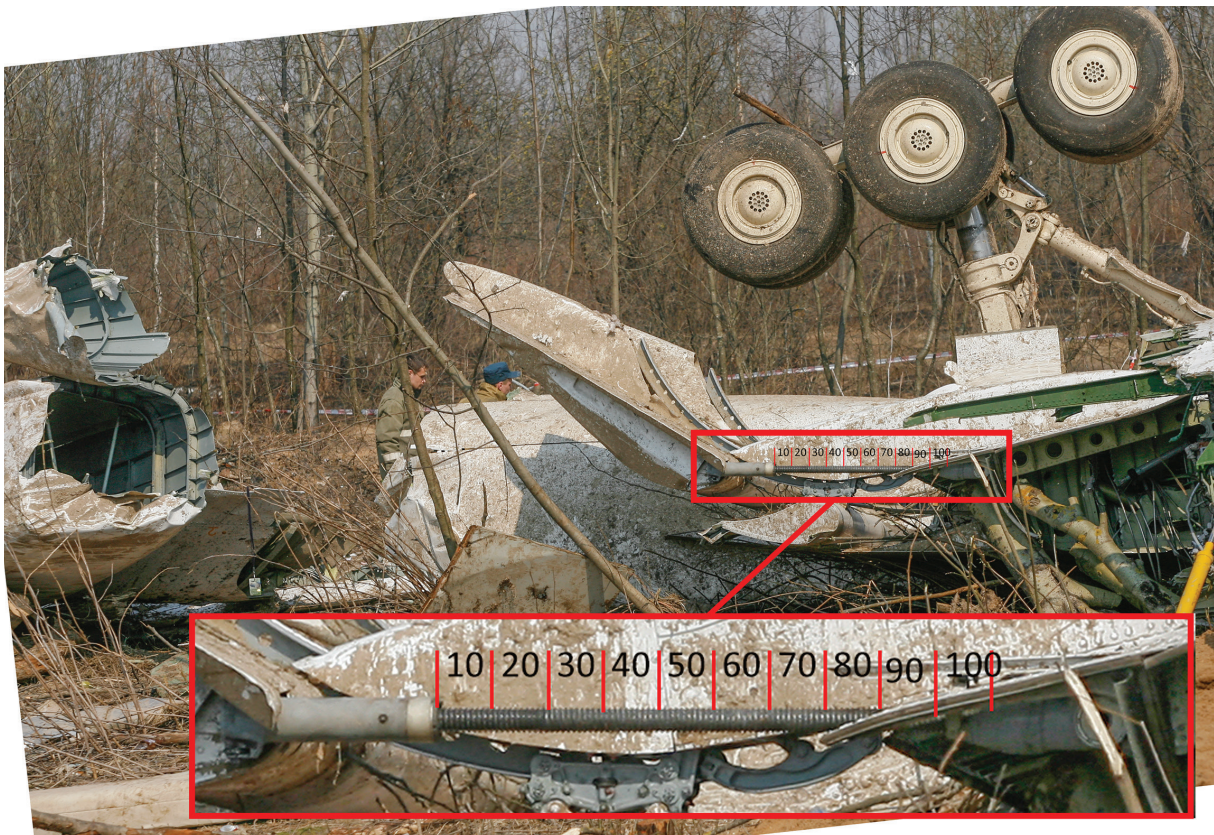
Rys. 2.94 Służby rosyjskie podczas przestawiania pozycji kłap prawego centroplatu 11.04.2010 r. oraz kłapa prawego centroplatu po przestawieniu – pozycja 45°. Fot. Prokuratura FR

11.04.2010 r. położenie klapy zostało zmienione poprzez przekręcenie śruby napędu klapy i ustawienie na kąt 45° (rys. 2.94).

Zmiana ustawienia kąta na odpowiadający pozycji „do lądowania” (45°) nie była uzasadniona przyczynami związanymi z oględzinami i znalezieniem zwłok na prawym centroplacie (10 kwietnia z przestrzeni pomiędzy klapą a skrzydłem wyjęte zostały zwłoki jednego z pasażerów. Podczas tej czynności nie zmieniono pozycji klapy na prawym centroplacie).

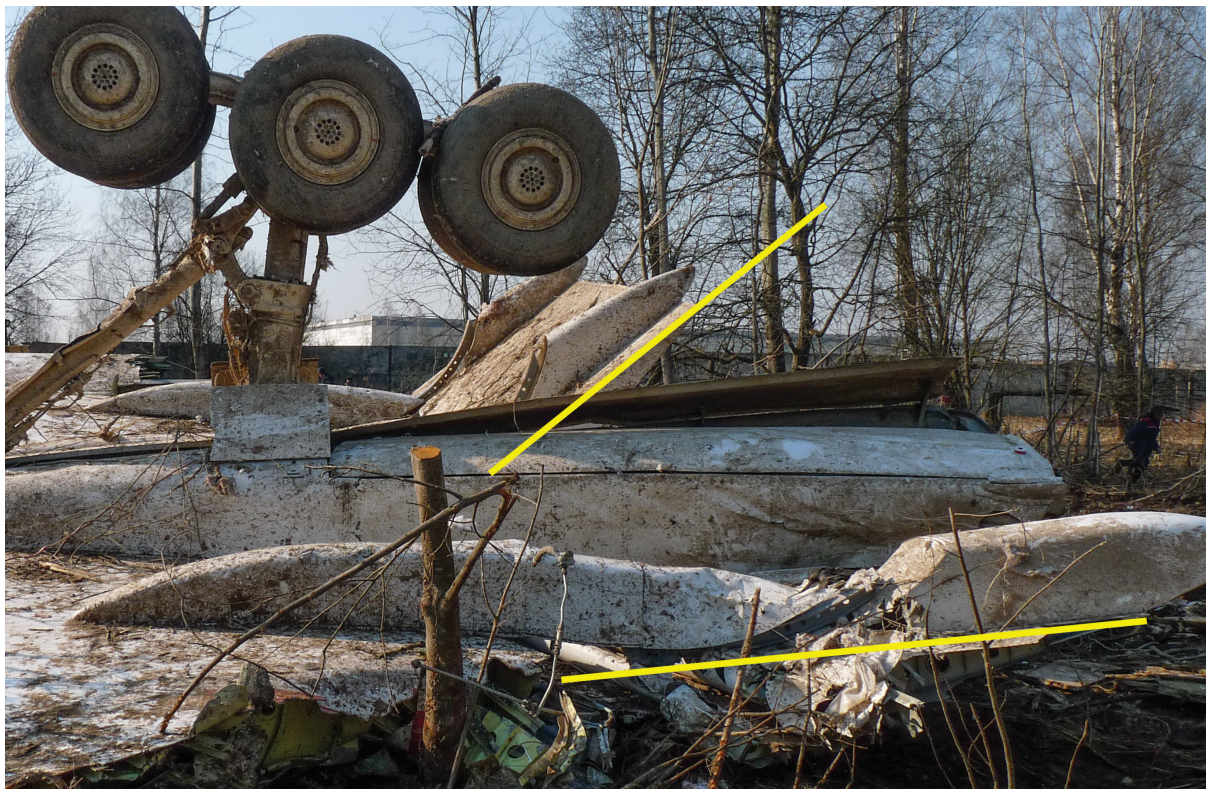
Rys. 2.95 Ustawienie obu sekcji klapy prawego skrzydła 12.04.2010 r. Kadr z fot. KBWL LP

Na zdjęciu datowanym na 12.04.2010 r., a więc już po przestawieniu przez Rosjan pozycji pierwszej sekcji klapy prawego skrzydła, widoczna jest różnica kątów położenia obu sekcji klapy prawego skrzydła (rys. 2.95), wskazująca, że druga sekcja ustawiona była na kąt **nie tylko mniejszy niż 45°, ale mniejszy niż 36°**.

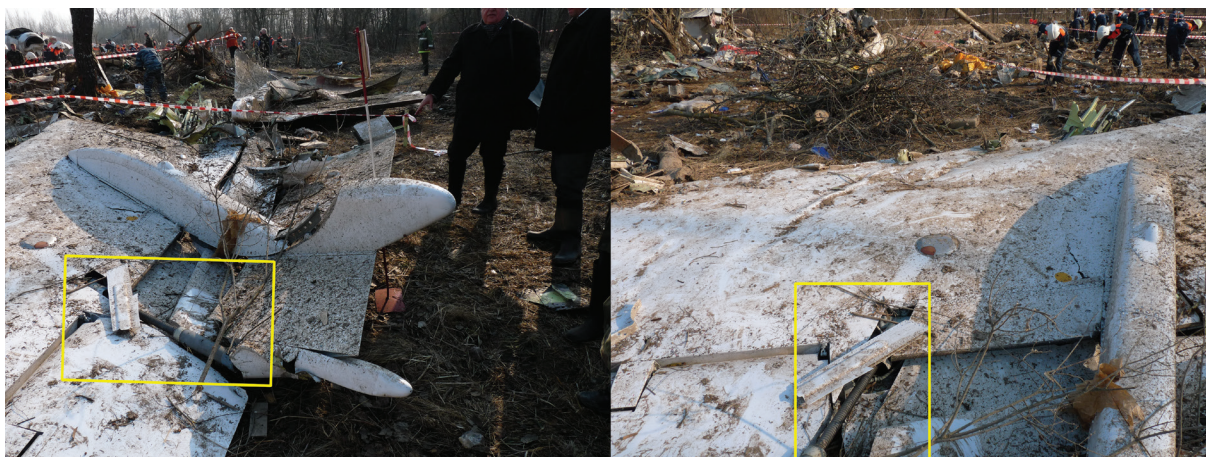
Rys. 2.98 Fotografie KBWL LP przedstawiające prawe skrzydło z zaznaczoną śrubą

Dodatkowym dowodem, potwierdzającym ustawienie kąta kłap drugiej sekcji prawego skrzydła na 28° jest długość śruby napędu tej sekcji kłap, widoczna na oderwanym lewym skrzydle. Również ten element został sfotografowany 12.04.2010 r. Z uwagi na uszkodzenia skrzydła pozycja tej śruby pozostała nienaruszona. **Ilość widocznych zwojów odpowiada kątowi 28°** (rys. 2.98, rys. 2.99).

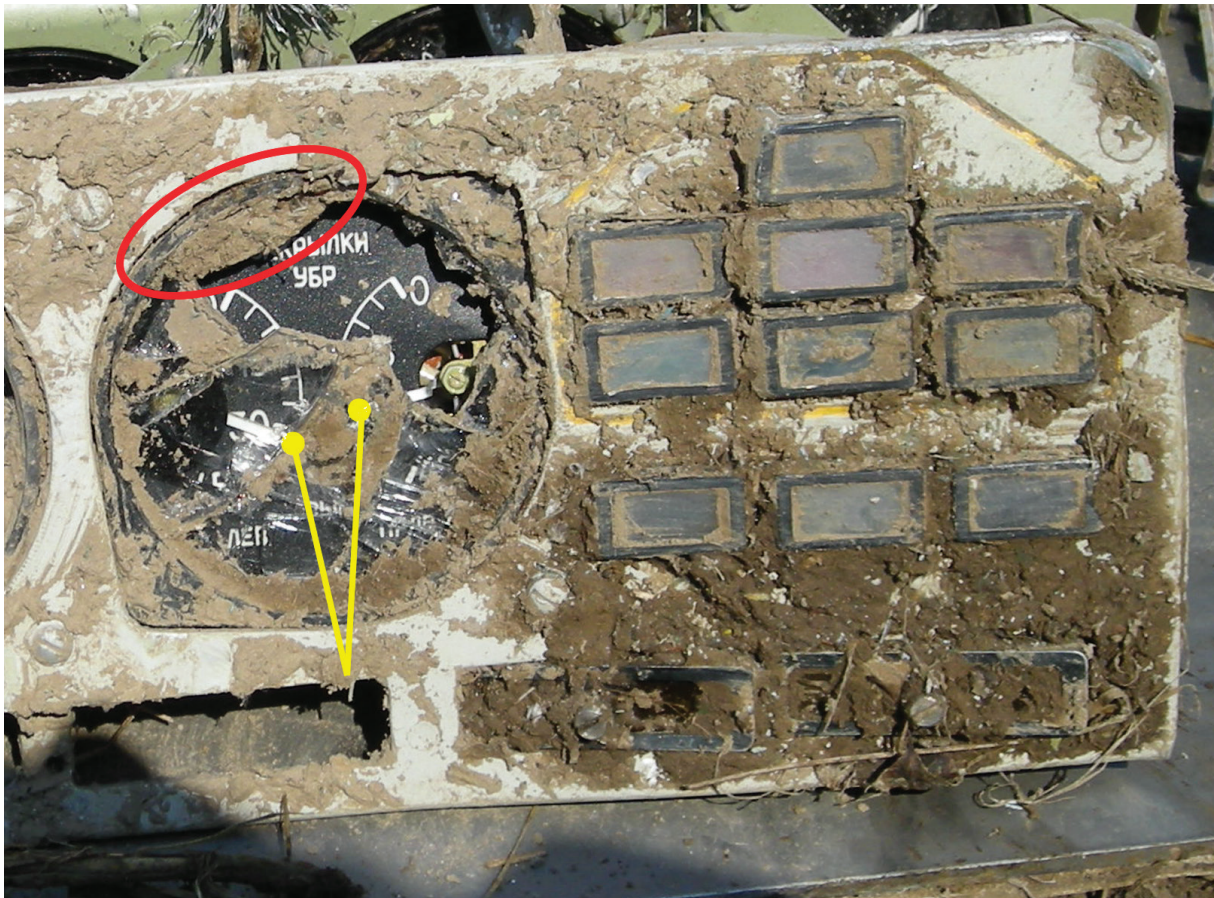
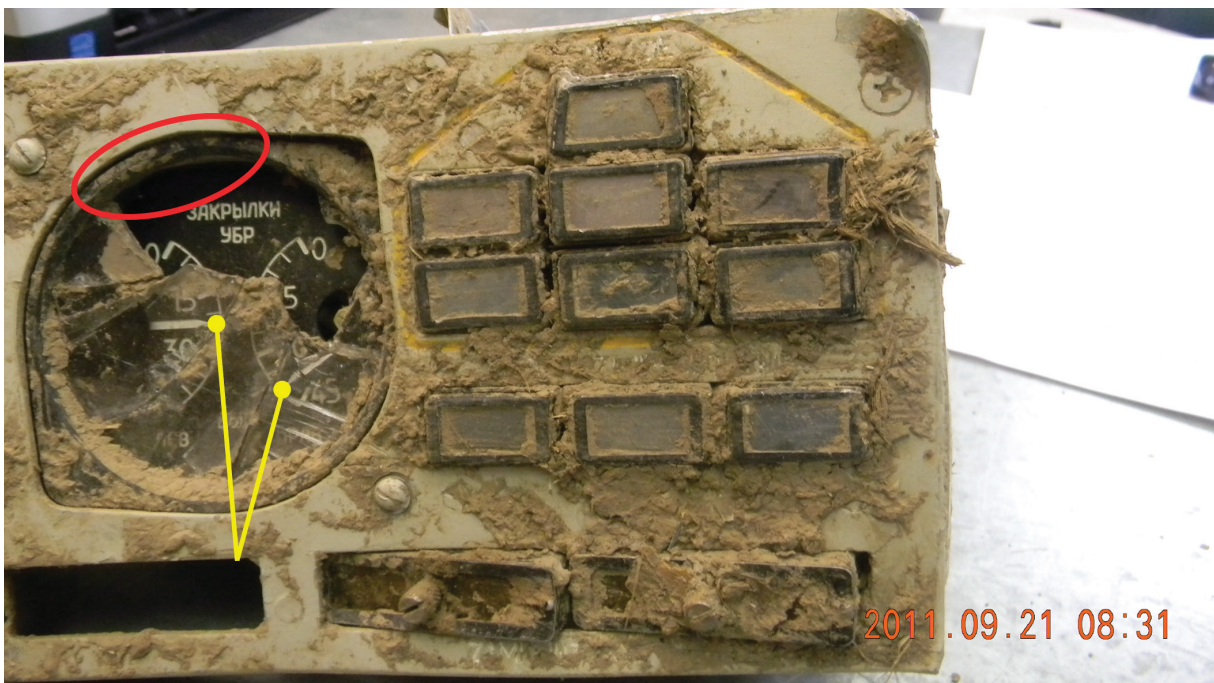
Rys. 2.100 Położenie wskaźników pozycji kłap 12.04.2010 r. (fot. powyżej) i 21.09.2012 r. (fot. poniżej) – materiały rosyjskie

Podkomisja stwierdziła, że dokonano ręcznej zmiany położenia wskaźników pozycji klap, w tym wskazania zarówno pozycji lewych, jak i prawych sekcji klap. Na zdjęciu, datowanym na 12.04.2010 r., wskaźnik położenia klap lewego skrzydła wskazuje liczbę 30, a prawy wskaźnik jest poniżej tej liczby. Na zdjęciu, datowanym na 21.09.2011 r. widoczne są ślady manipulacji oraz zmiana położenia wskaźników (rys. 2.100).

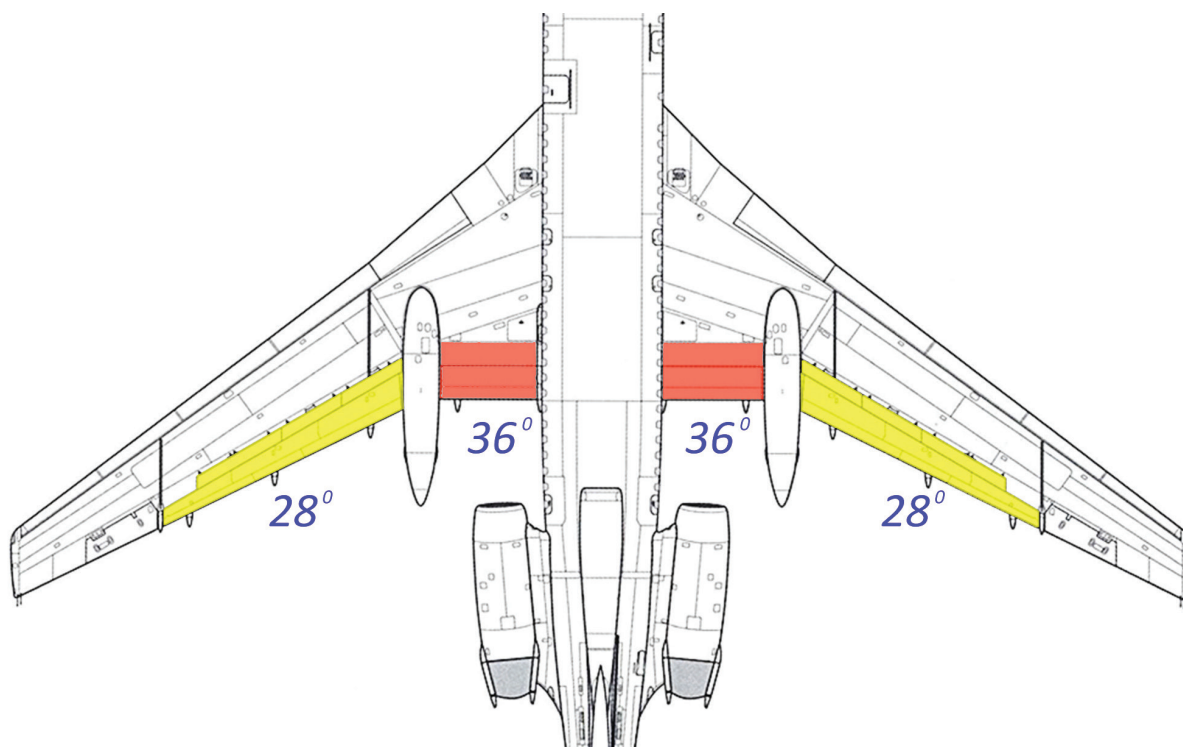
Rys. 2.101 Ustalone przez Podkomisję ustawienie klap na wrakowisku

1. Ustalone położenie mechanizmu napędu klap drugiej sekcji, znajdującej się na odejmowanych częściach prawego i lewego skrzydła, wynosi 28° , zaś sekcji pierwszej obu skrzydeł wynosi 36° (rys. 2.101).

4. Do ustawienia klap na kąt 28° doszło przed oderwaniem końcówki lewego skrzydła, w trakcie lotu.

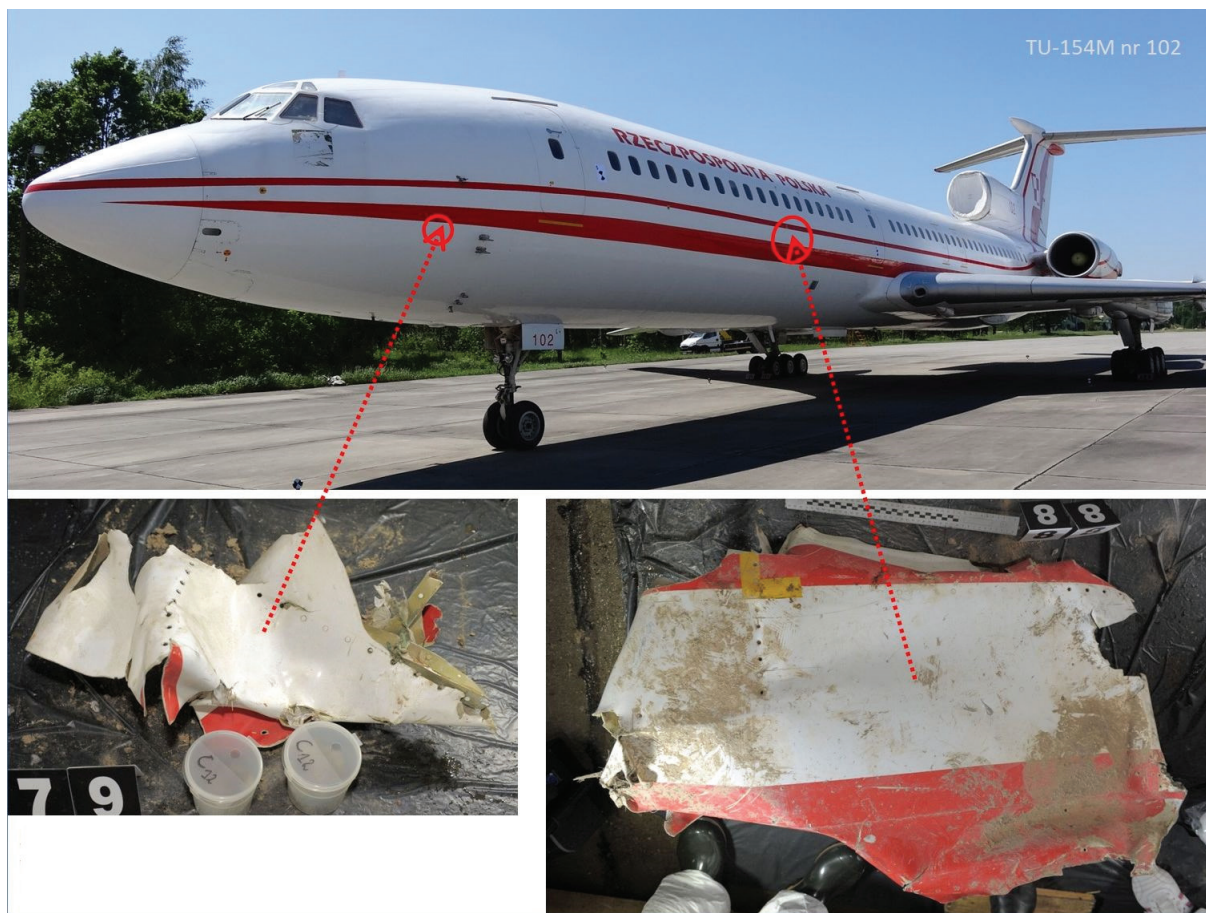
Podkomisja sprawdziła, czy na którejś z części samolotu, która została zniszczona przez wybuch, wykryto podczas badań naukowych materiały wybuchowe. Szczególną uwagę przywiązano do wybuchu w centropłacie i lewej burcie. Przeanalizowano i zestawiono wyniki badań z informacjami dotyczącymi wymazów oraz zweryfikowano numery próbek z prac analitycznych, poczynszyszy od września 2012 r. w Smoleńsku, do ostatnio realizowanych badań w laboratoriach naszych sojuszników z NATO. Potwierdzono obecność jednego z najgroźniejszych materiałów wybuchowych, używanych przez terrorystów, czyli heksogenu, na szczątkach fragmentu lewej burty za drzwiami numer 823, gdzie Podkomisja wcześniej zlokalizowała wybuch, a także na fragmencie środkowej części lewej burty kokpitu. W obu wypadkach laboratoria polskie i natowskie potwierdziły obecność RDX na wewnętrznych powierzchniach badanych odłamków samolotu Tu-154M nr 101.

Rys. 2.102 Ślady materiałów wybuchowych (RDX) stwierdzone na wewnętrznych powierzchniach dwóch fragmentów poszycia lewej burty Tu-154M nr 101, zbadane przez polskich specjalistów i potwierdzone przez laboratorium w Kent

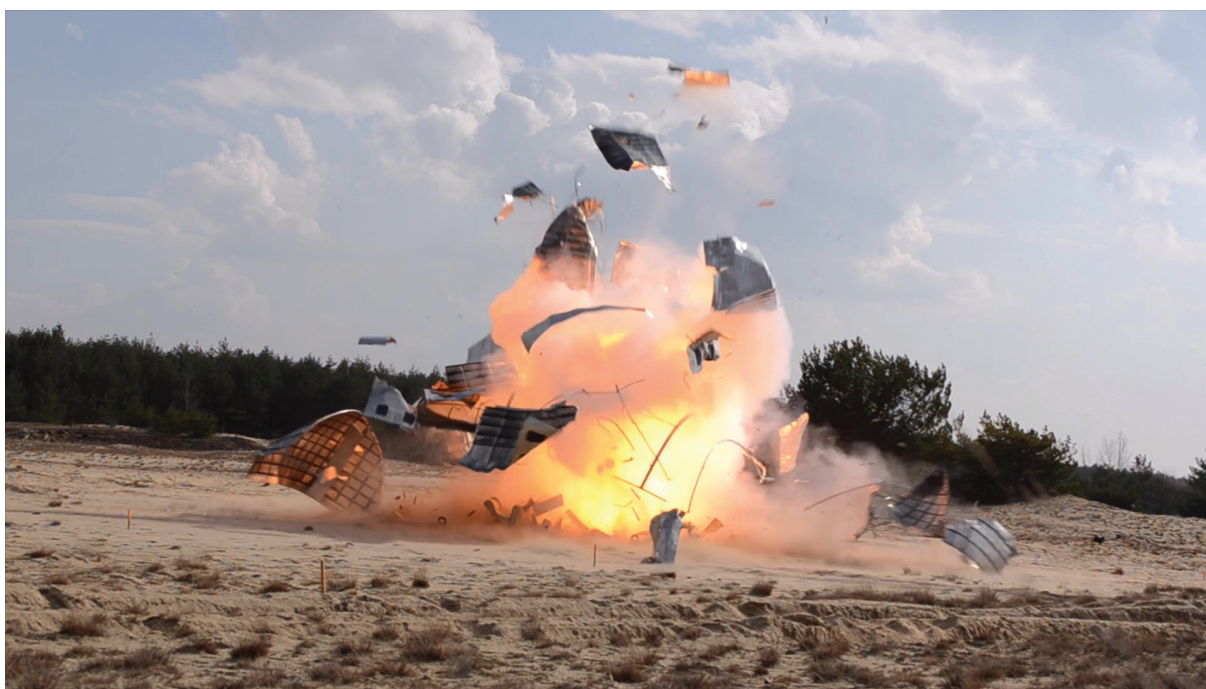
Rys. 2.103 Wybuch ładunku termobarycznego w modelu części pasażerskiej samolotu

• Kolejne eksperymenty – wybuchy ładunku termobarycznego w obiekcie imitującym przestrzeń pasażerską, przeprowadzone przez Podkomisję na modelu w skali 1:1 części pasażerskiej samolotu Tu-154M, pokazują, że rozpad jak ten zaobserwowany w Smoleńsku może być efektem detonacji ładunków wybuchowych. Całość prac konstrukcyjnych modelu zrealizowały Wojskowe Zakłady Lotnicze nr 1 w Łodzi, z użyciem materiałów i rozwiązań konstrukcyjnych, wiernie oddających przekrój kadłuba (wycinka przestrzeni pasażerskiej) nad centroplatem tupolewa Tu-154M. Detonacja ładunku termobarycznego umieszczonego w obiekcie imitującym przestrzeń pasażerską samolotu Tu-154M spowodowała całkowite zniszczenie konstrukcji i poszycia oraz powstania odłamków o różnej wielkości i rozrzuconych na różną odległość (szczegółowy rozkład odłamków zawiera odrębnie sporządzony raport-sprawozdanie z oględzin, stanowiący *Załącznik 27 do Raportu*). Niektóre z odłamków zostały wbite w ziemię, co świadczy o dużej energii wyrzutu i prędkości spadania (dokonano pomiaru prędkości odłamków opisanego w odrębnym raporcie pomiarowym). Mimo gwałtowności zjawiska nagranie szybką kamerą pozwoliło stwierdzić – zgodnie z teorią przebiegu wybuchu ładunku termo barycznego – wytworzenie trwającej długo fali ciśnienia o umiarkowanej intensywności, która może propagować się wzdłuż długich zamkniętych elementów konstrukcyjnych. W przypadku eksperymentu świadczy o tym całościowe wypchnięcie tylnej ściany pionowej obiektu, podobne do wypchniętej części ogonowej w przypadku smoleńskim. Podłoga obiektu została pofragmentowana z uszkodzeniem stalowej ramy. Fotele zostały wyrwane z mocowania konstrukcji i przesunięte do części tylnej obiektu, a siedziska zniszczone. Zaobserwowano również elementy poszycia całkowicie pozbawione nitów mocujących blachę do wręg i podłużnic, pofałdowanie blachy poszycia oraz charakterystyczny skutek zrywania łączenia podłużnic pomiędzy wręgami, stwierdzony w części ogonowej samolotu Tu-154M nr 101 na zdjęciach z wrakowiska.

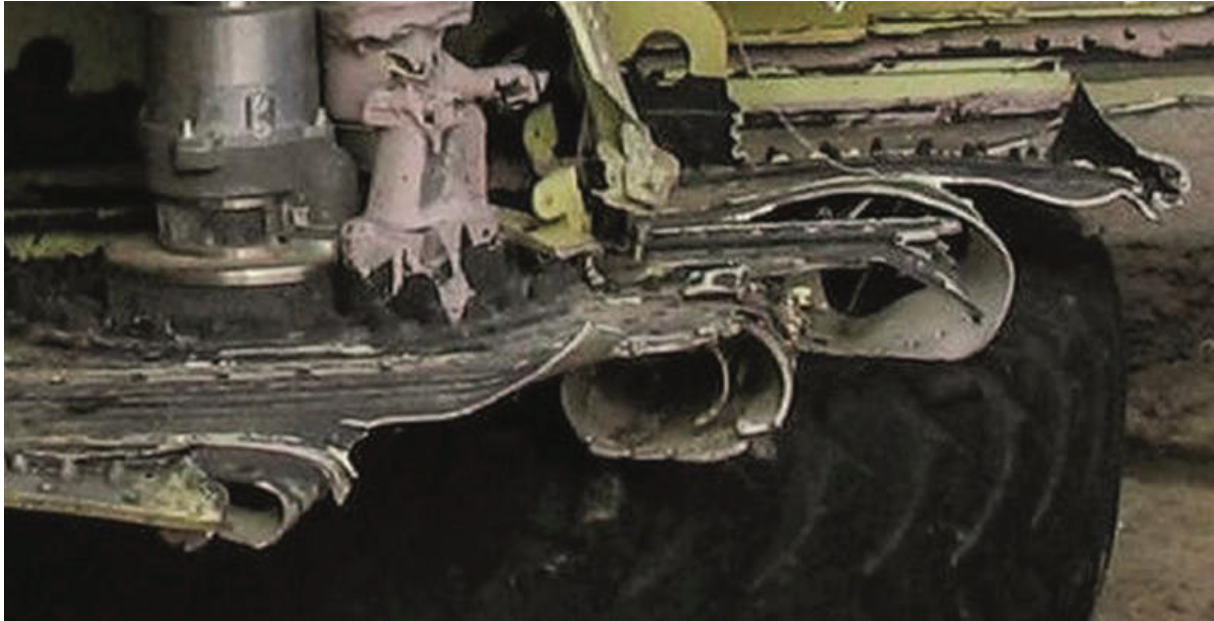
Rys. 2.109 Widok loków powybuchowych poszycia spodniego oderwanej końcówki odejmowalnej części lewego skrzydła

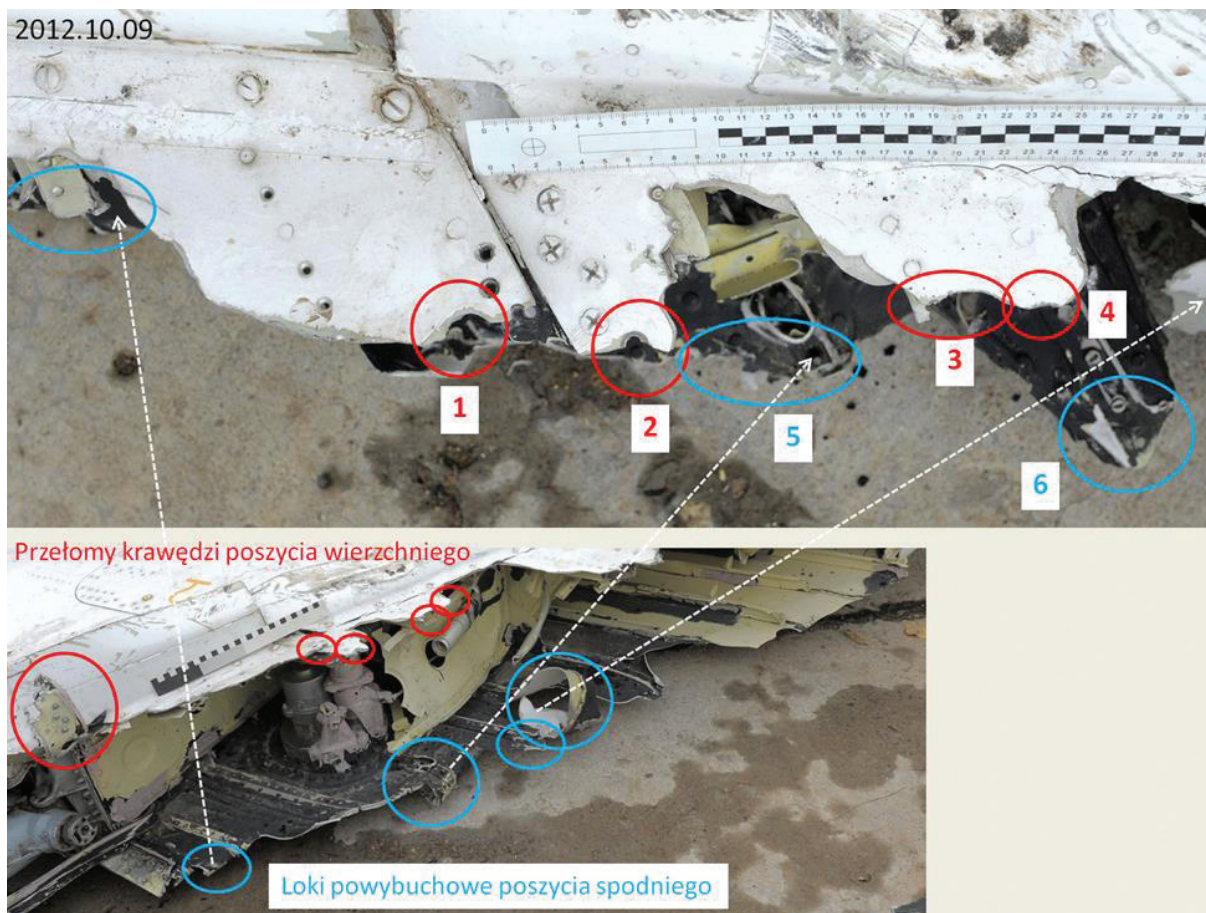
Rys. 2.112 Elipsami koloru czerwonego zaznaczono sfotografowane miejsca przełomów krawędzi poszycia wierzchniego. Elipsami koloru niebieskiego zaznaczono sfotografowane miejsca przełomów poszycia spodniego

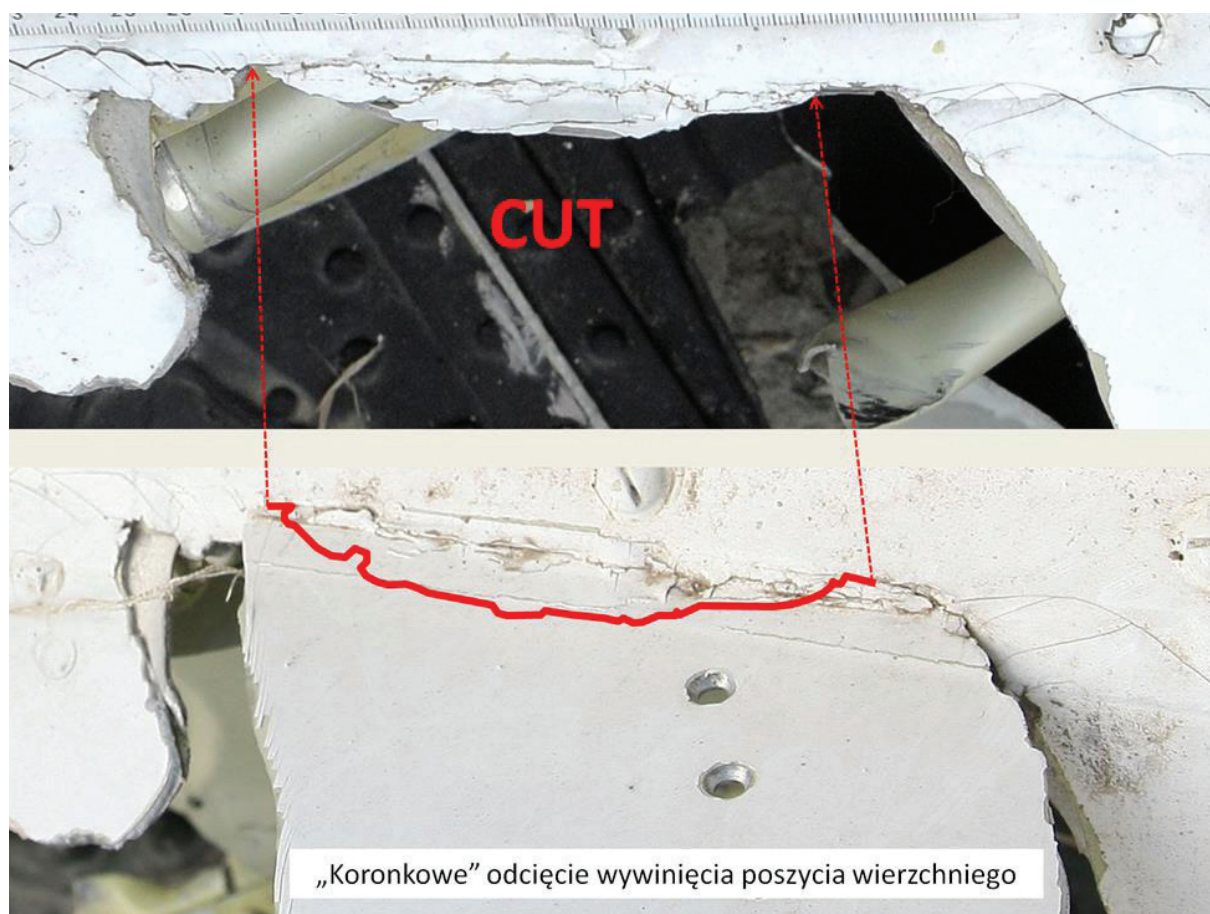
Prezentację wybuchowego odkształcenia przełomów poszycia należy uzupełnić o przykłady celowego niszczenia konstrukcji. Jednym z nich było przemyślane odcięcie rozerwanego i wywiniętego na zewnątrz fragmentu poszycia wierzchniego oderwanej końcówki OCzK (rys. 2.116). Element ten został wywinięty dokładnie nad lokami powybuchowymi poszycia spodniego i świadczył o tym, iż w tym rejonie doszło do powstania gwałtownego wysokiego ciśnienia wewnątrz konstrukcji.

Rys. 2.116 Fragment poszycia wierzchniego wywinięty na zewnątrz konstrukcji został odcięty w ten sposób, żeby do złudzenia przypominał naturalne rozerwanie

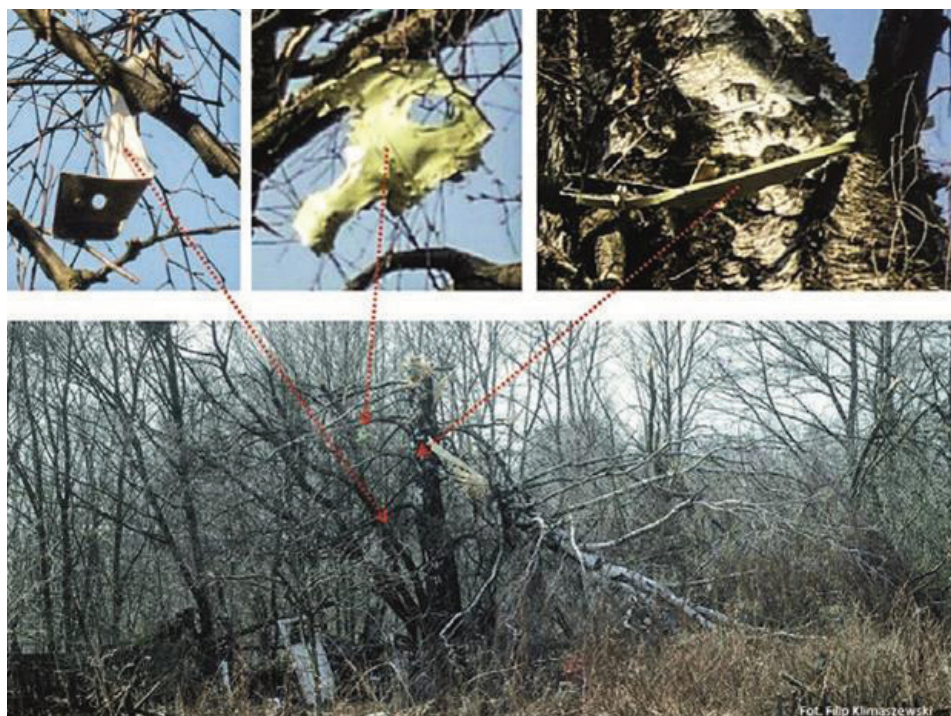
Trzy odłamki wewnętrznej konstrukcji odejmowalnej części lewego skrzydła wisiały na gałęziach brzozy Bodina, co oznacza, że musiały być wyrwane z wnętrza skrzydła w pewnej odległości przed drzewem (rys. 2.117).

Rys. 2.117 Zidentyfikowane odłamki odejmowalnej części lewego skrzydła wiszące 10.04.2010 r. na gałęziach brzozy na działce Bodina

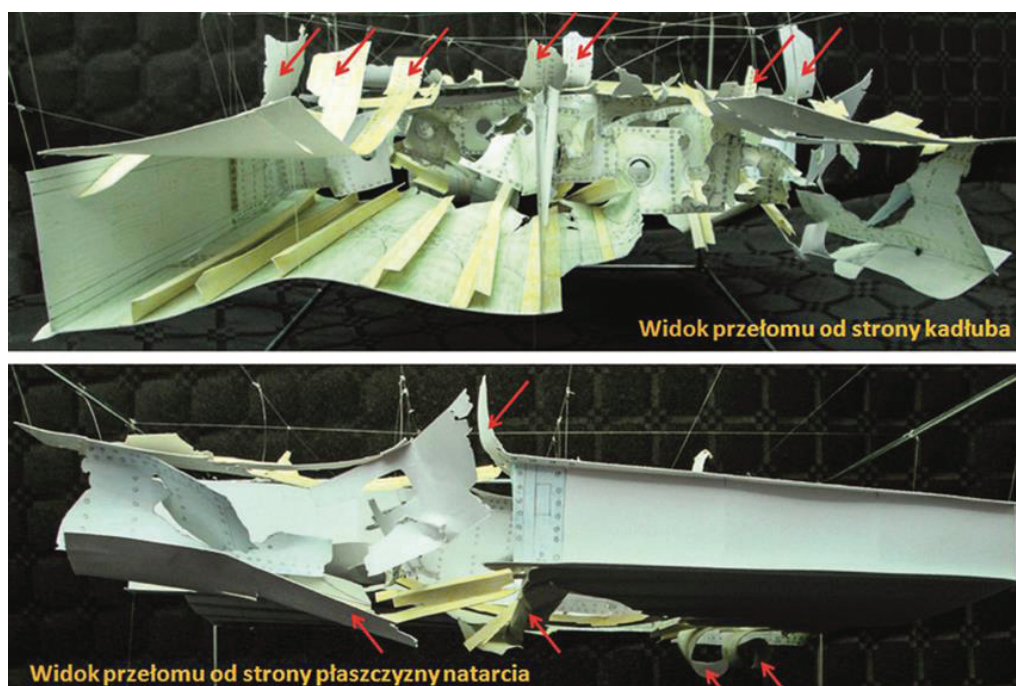
Rys. 2.118 Miejsca separacji końcówki odejmowalnej części lewego skrzydła. Czerwonymi strzałkami zaznaczono miejsca w poszyciu wierzchnim i spodnim, które zostały wywinięte na zewnątrz

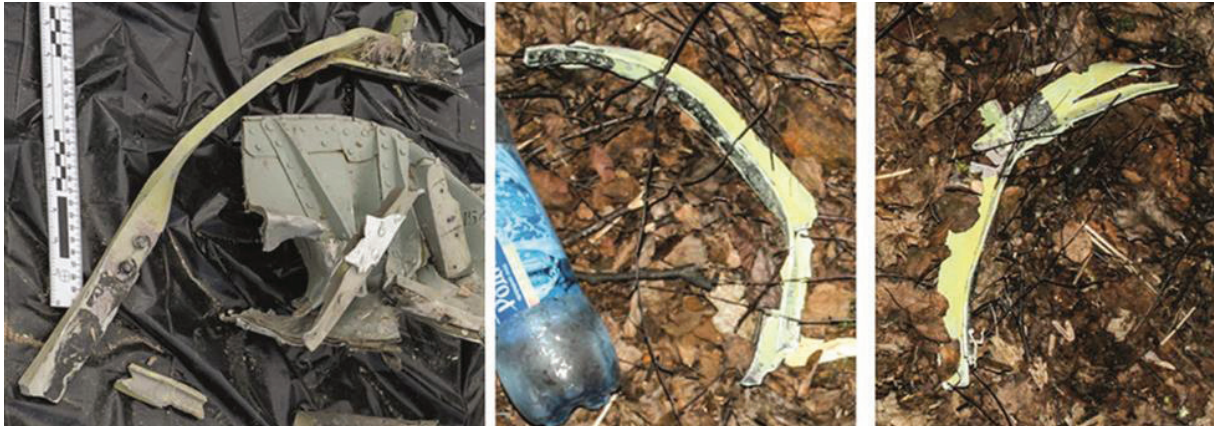
Rys. 2.119 Odlamki podłużnic wywiniętych na zewnątrz konstrukcji

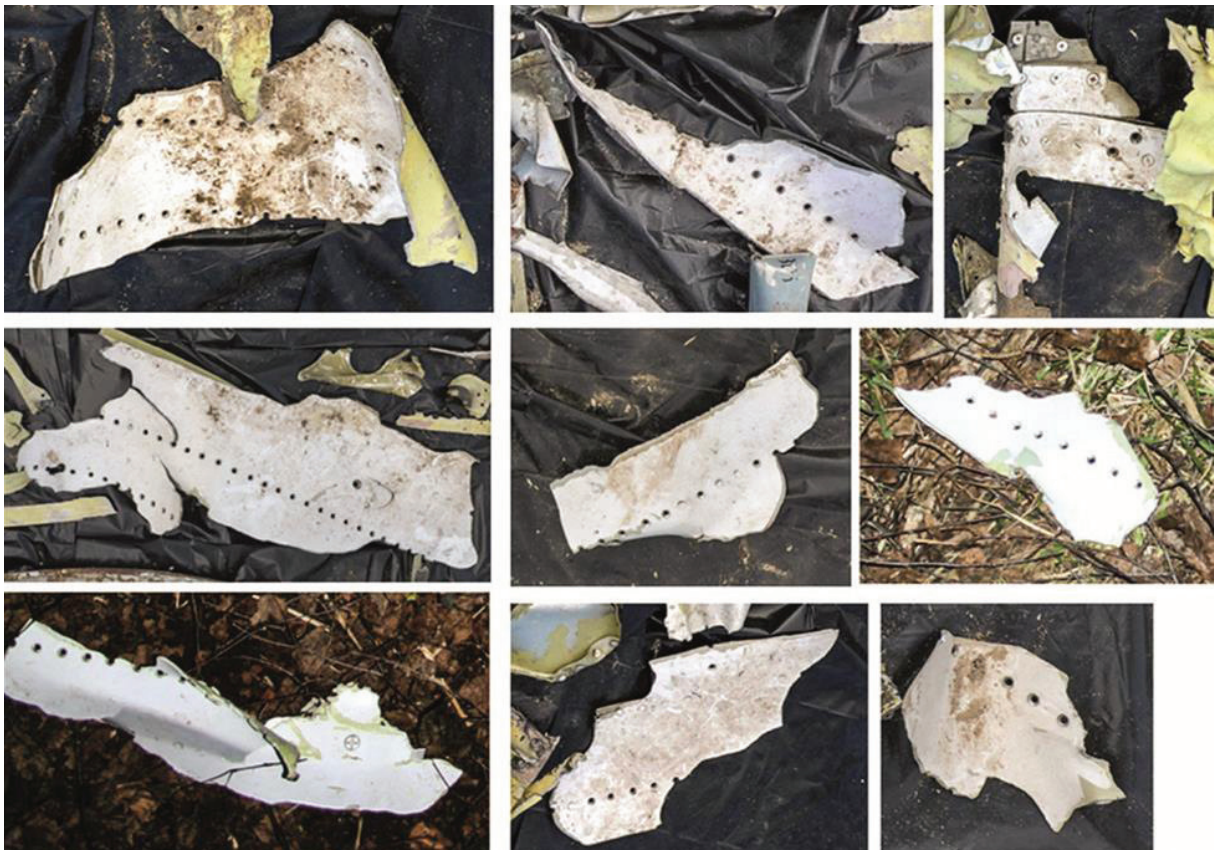
Rys. 2.120 Odlamki poszycia wierzchniego wywinięte na zewnątrz konstrukcji
