**KOMISJA BADANIA WYPADKÓW LOTNICZYCH
LOTNICTWA PAŃSTWOWEGO**

PODKOMISJA DO PONOWNEGO ZBADANIA WYPADKU LOTNICZEGO

Raport
z badania zdarzenia lotniczego z udziałem
samolotu Tu 154M nr 101 z dnia 10 kwietnia 2010 r.
nad lotniskiem Smoleńsk-Siewiernyj na terytorium Federacji
Rosyjskiej

Warszawa, 10 sierpnia 2021 roku

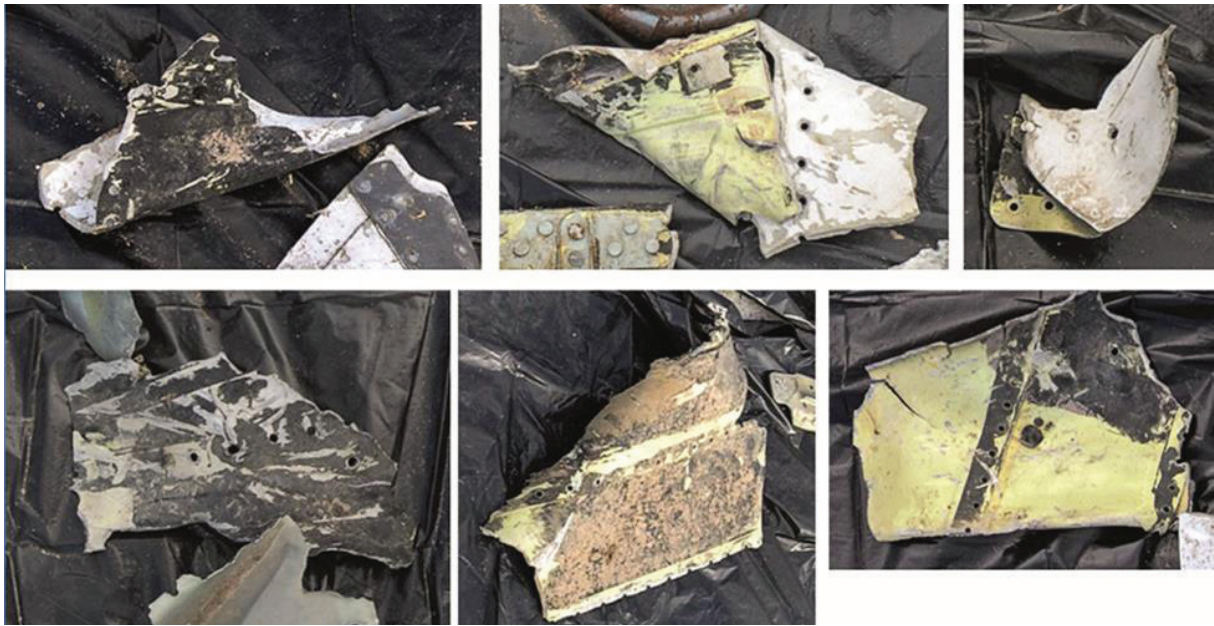
Rys. 2.121 Odlamki poszycia spodniego wywinięte na zewnątrz konstrukcji

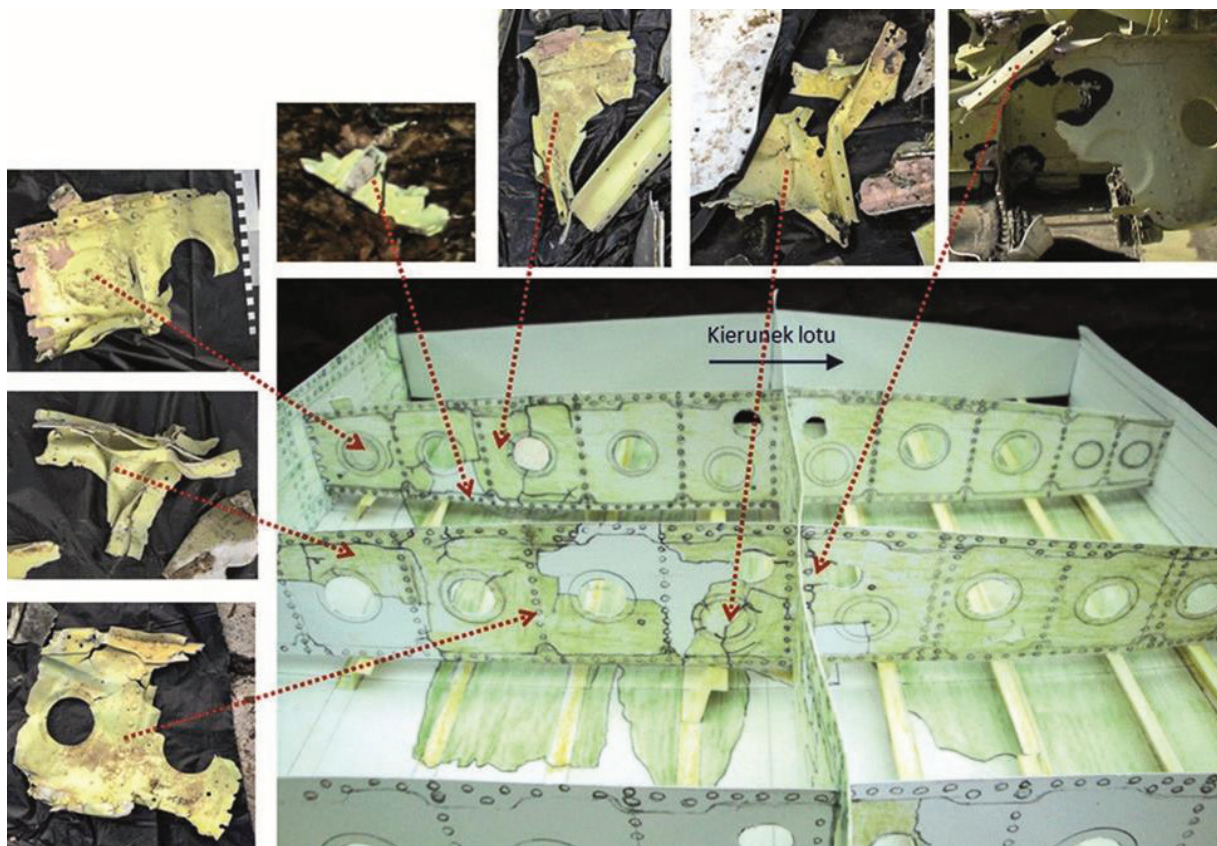
Rys. 2.122 Widok żeber odejmowalnej części lewego skrzydła wg rekonstrukcji Podkomisji, wykonanej na podstawie materiałów filmowych i fotograficznych

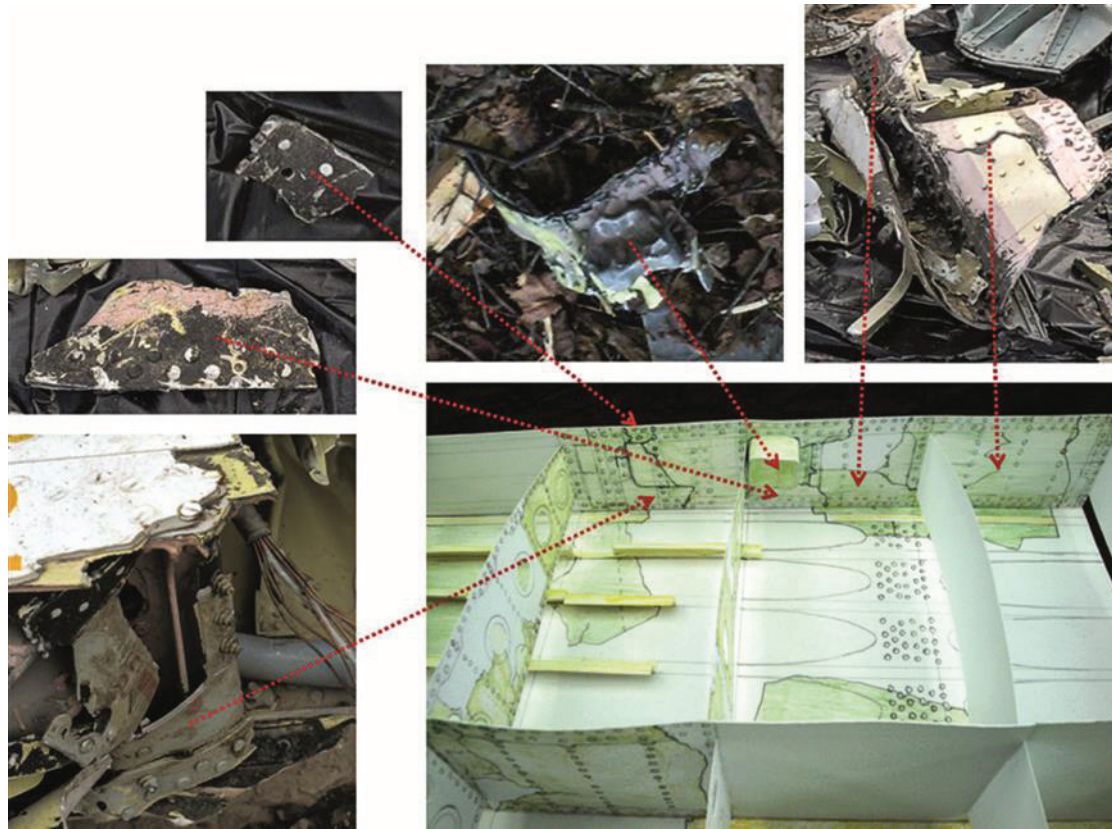
Rys. 2.123 Widok dźwigara nr 1 odejmowalnej części lewego skrzydła wg rekonstrukcji Podkomisji, wykonanej na podstawie materiałów filmowych i fotograficznych

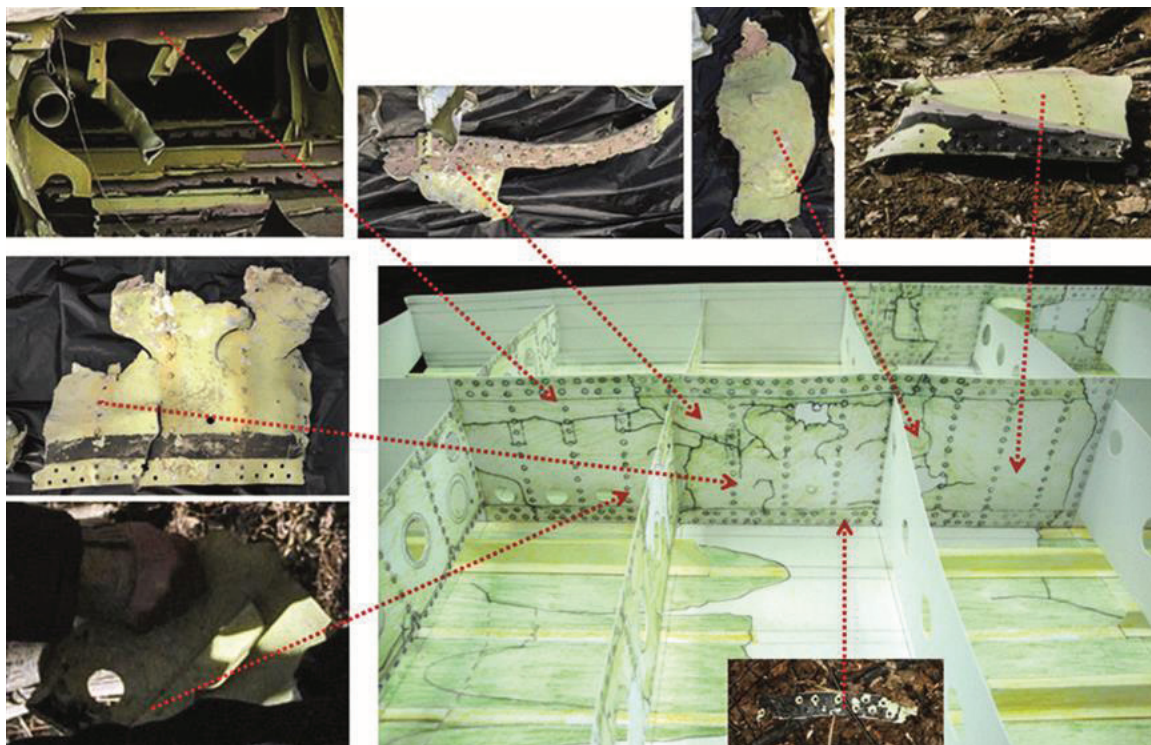
Rys. 2.124 Widok dźwigara nr 2 odejmowalnej części lewego skrzydła wg rekonstrukcji Podkomisji, wykonanej na podstawie materiałów filmowych i fotograficznych

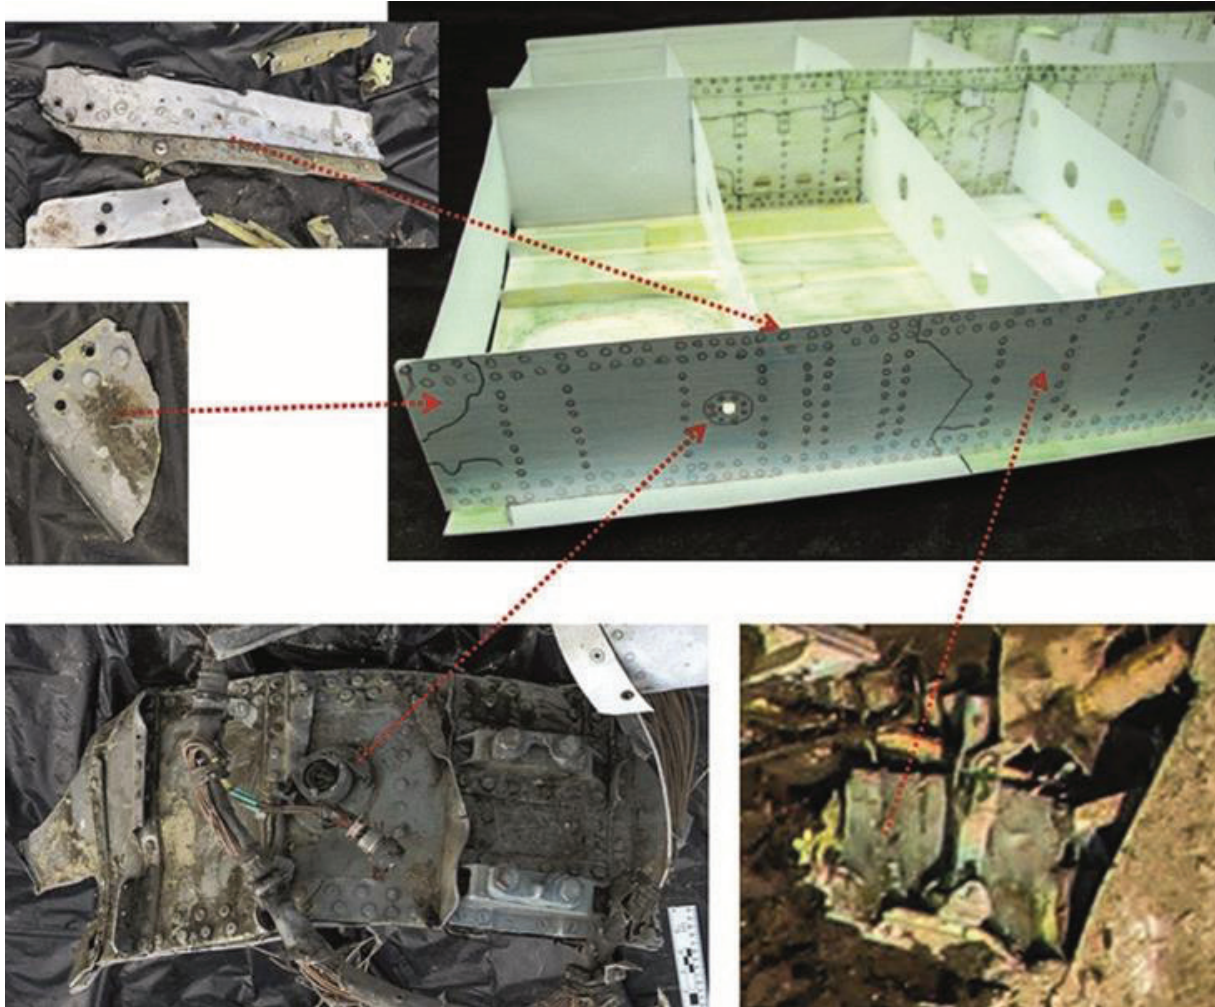
Rys. 2.125 Widok dźwigara nr 3 odejmowalnej części lewego skrzydła wg rekonstrukcji Podkomisji

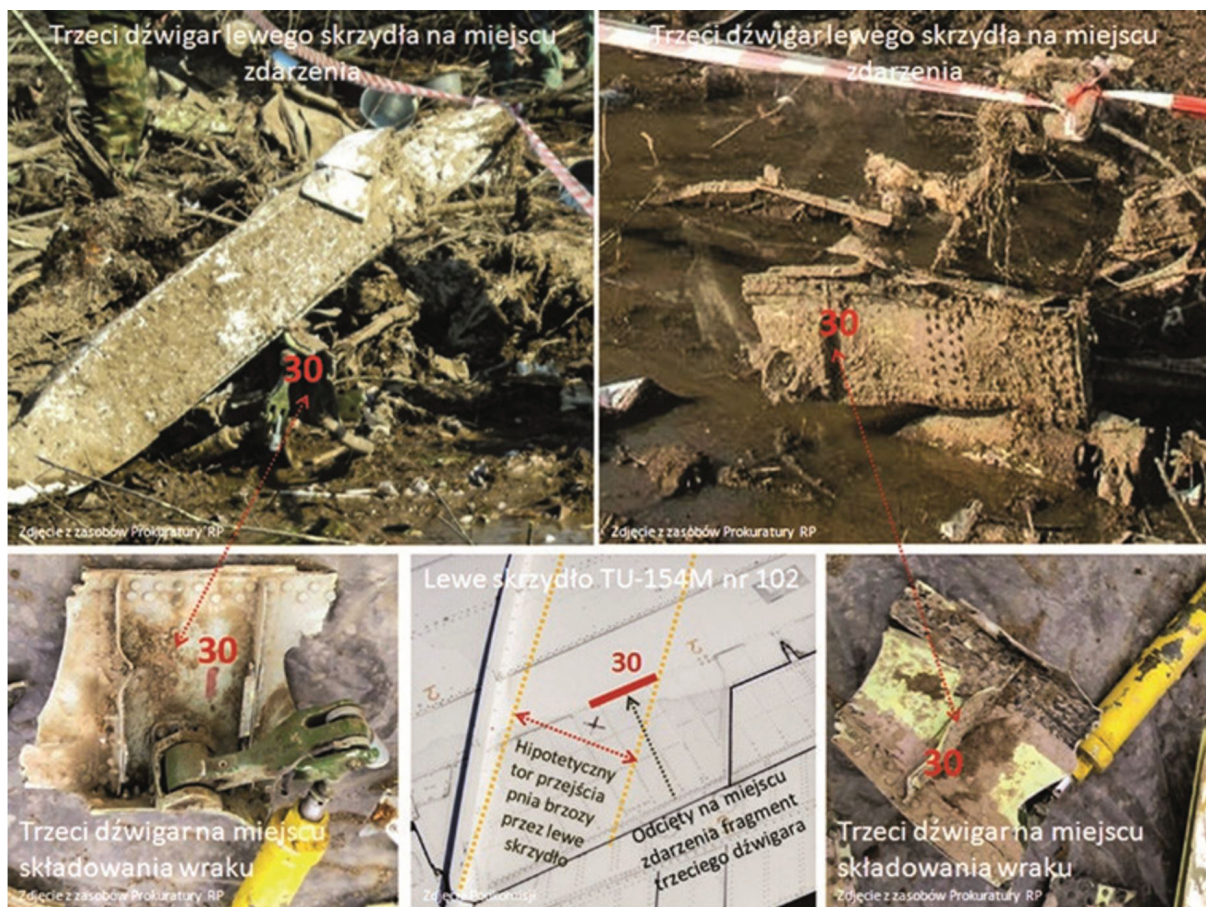
Rys. 2.126 Widoki tego samego fragmentu dźwigara nr 3 odejmowalnej części lewego skrzydła na głównym polu szczątków i miejscu składowania odłamków

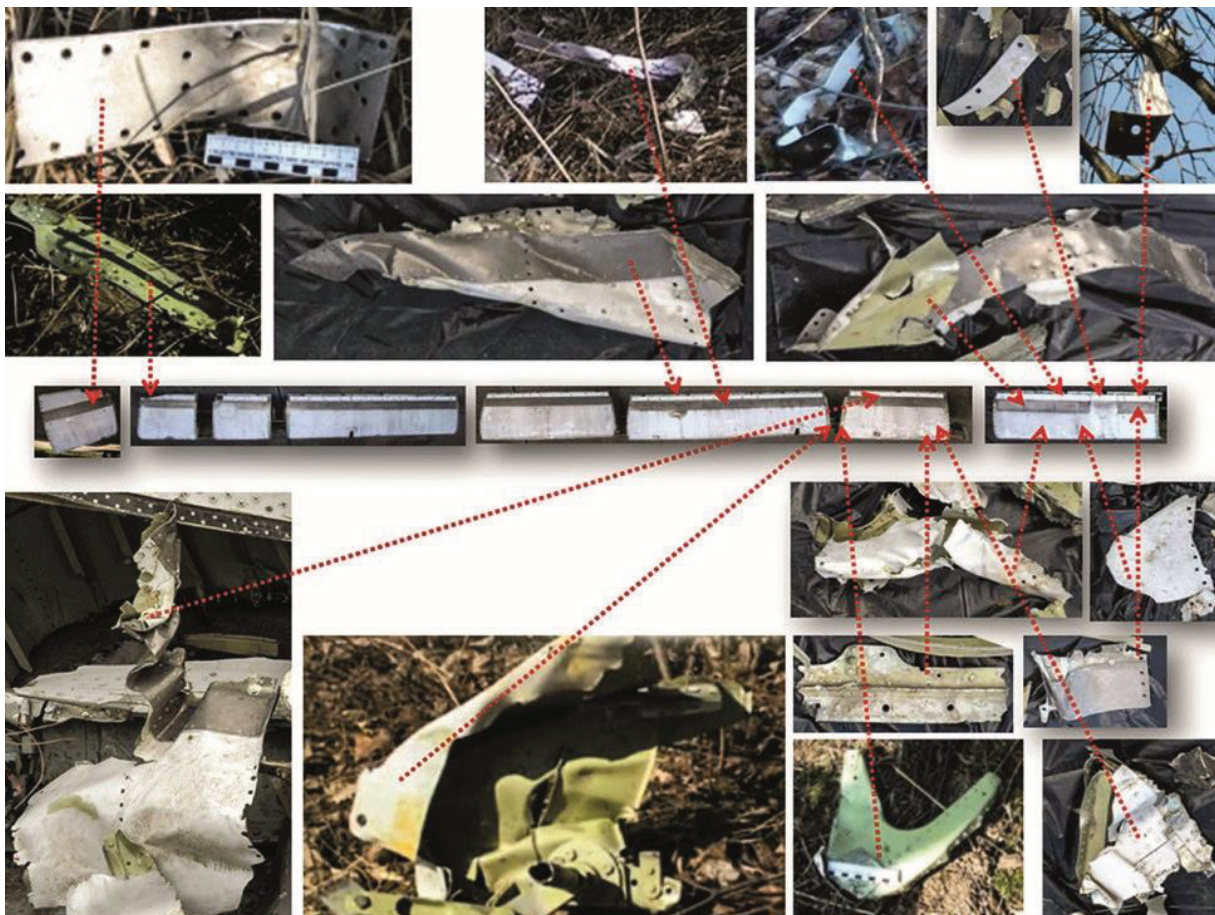
Rys. 2.127 Miejsca odłamków noska w konstrukcji odejmowalnej części lewego skrzydła

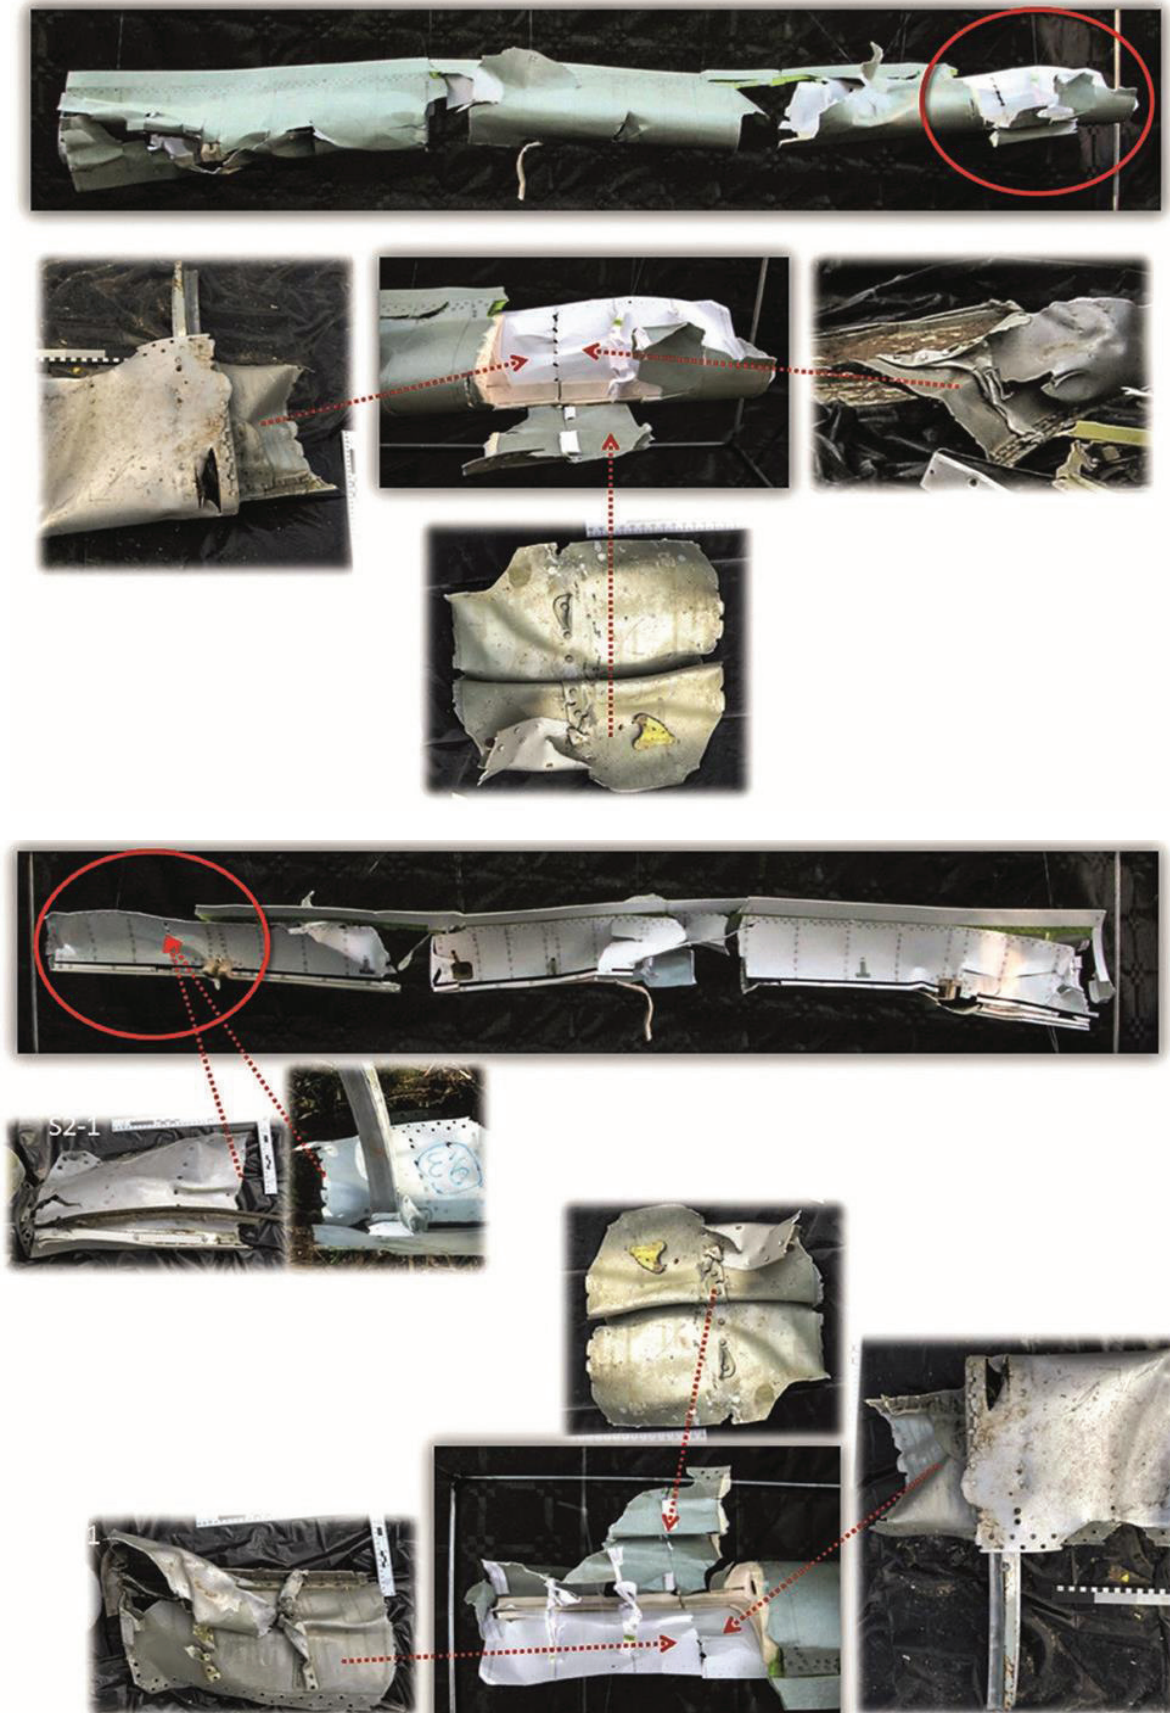
Rys. 2.128 Widok miejsca hipotetycznego kontaktu brzozy z działki Bodina z drugą sekcją slotu lewego skrzydła

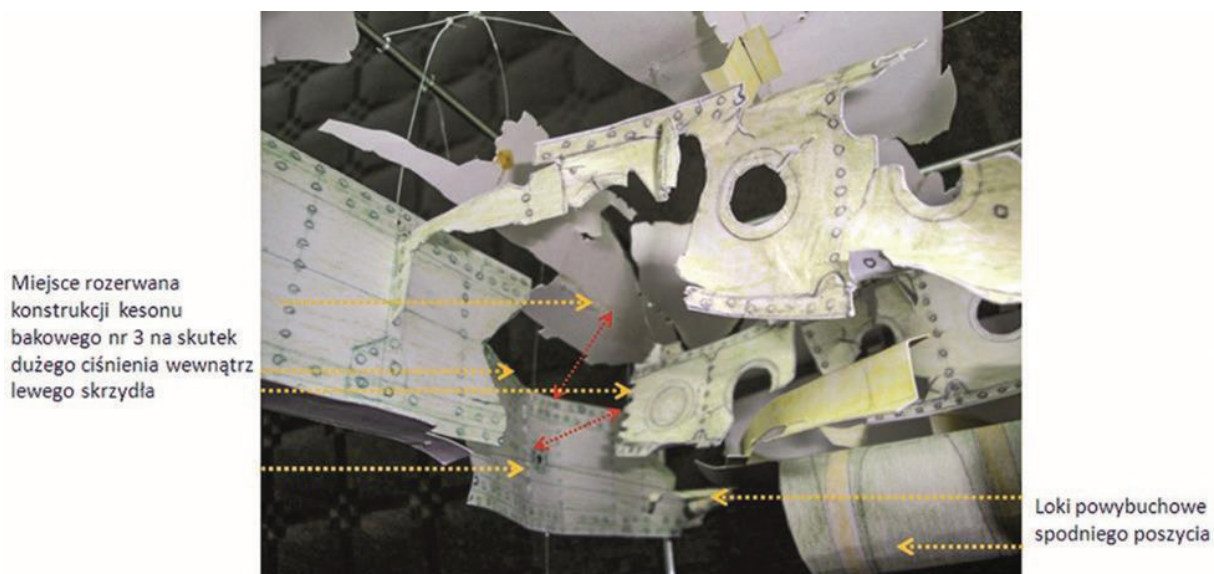
Rys. 2.129 Rekonstrukcja konsoli odejmowalnej części lewego skrzydła z elementami wewnętrznej konstrukcji, noszącymi ślady odkształceń poprzez oddziaływanie wysokiego wewnętrznego ciśnienia, którego epicentrum znajduje się między żebrami nr 27–32, wg rekonstrukcji Podkomisji

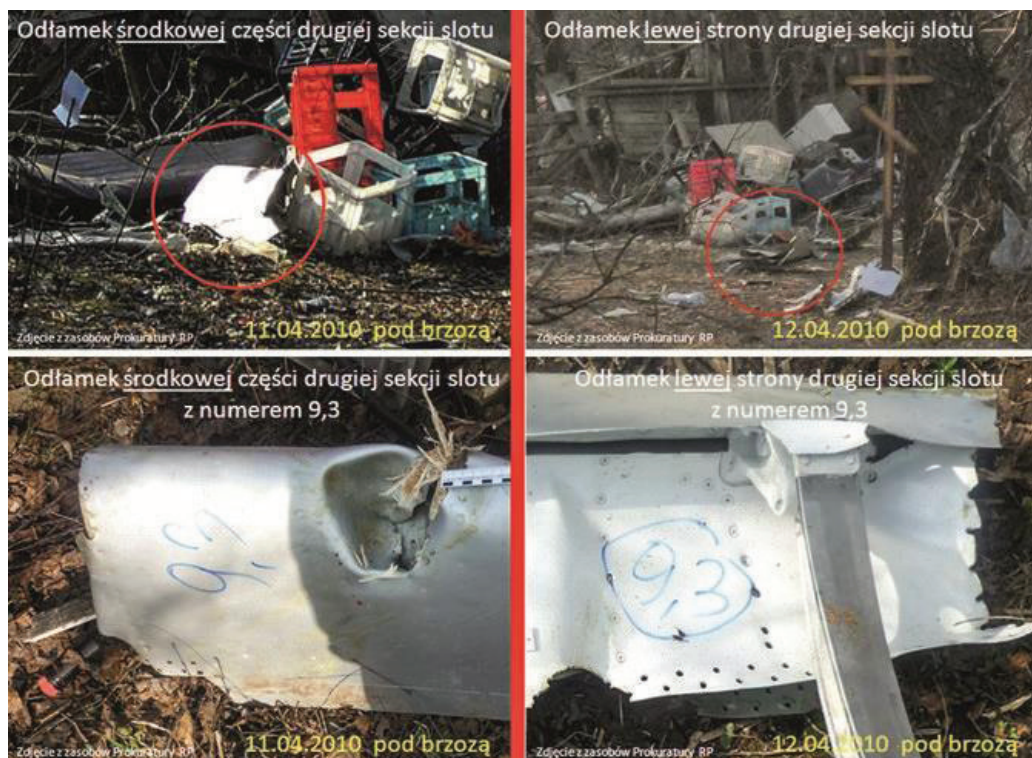
Rys. 2.130 Odlamki drugiej sekcji slotu przenoszone pod brzozę na działce Bodina i zamienione miejscami

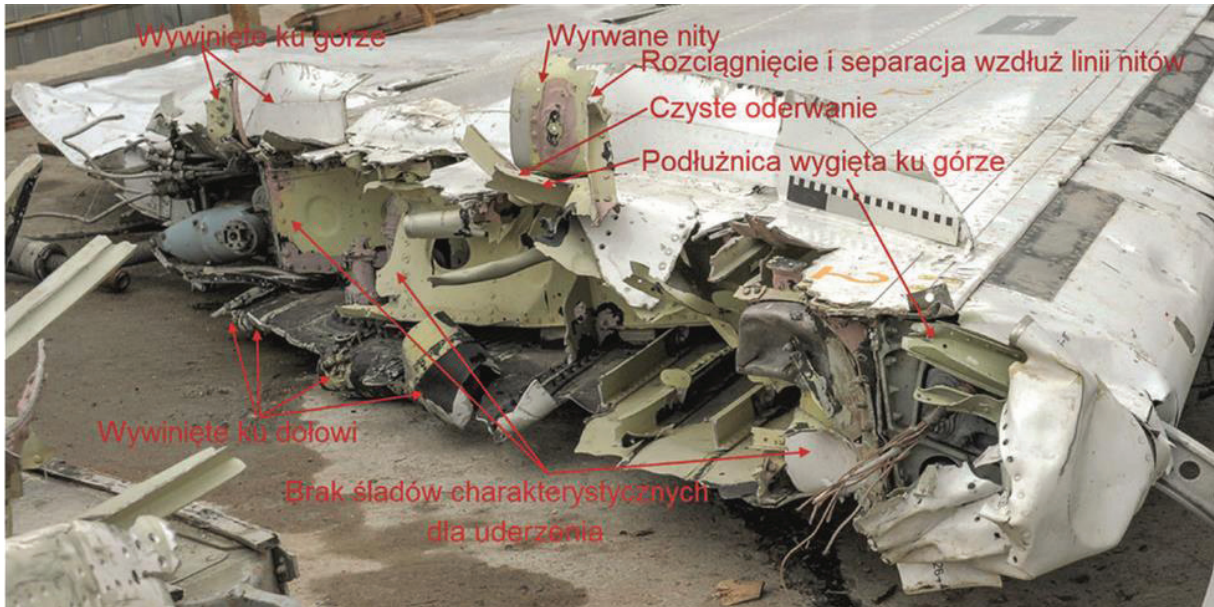
Rys. 2.132 Widok zniszczonego miejsca separacji końcówki odejmowalnej części lewego skrzydła

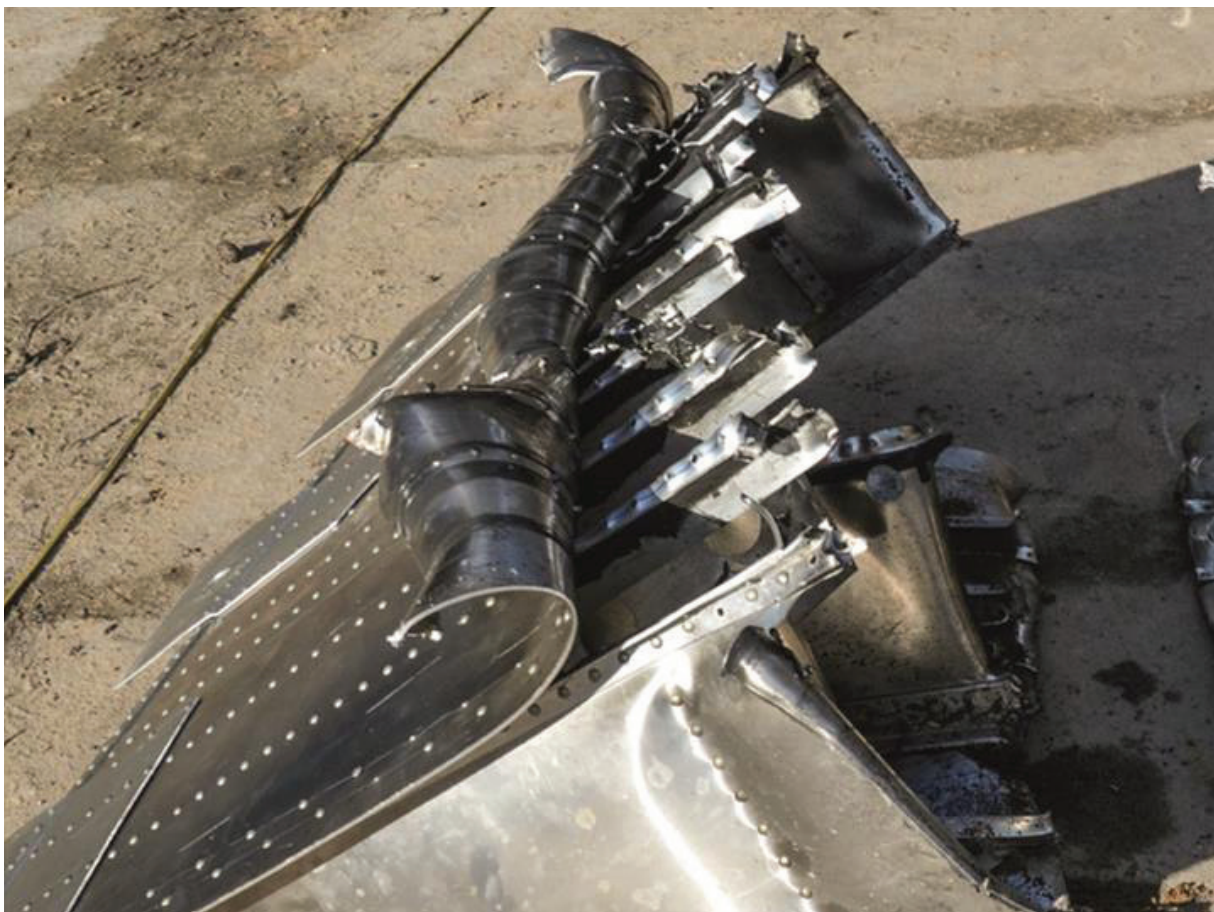
Rys. 2.133 Skala 1:1. Efekt eksperymentu wykonanego przez Podkomisję – rozcięcie modelu skrzydła z paliwem przy użyciu materiału wybuchowego

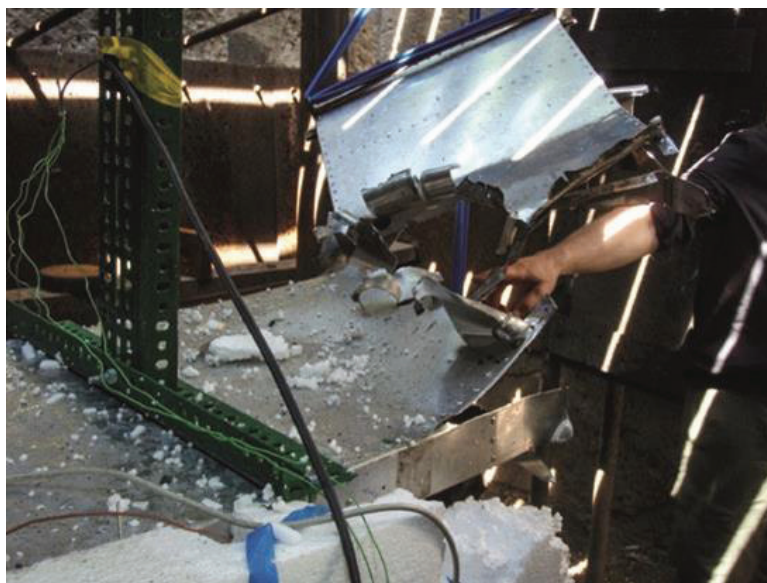
Rys. 2.134 Efekt eksperymentu rozcięcia modelu skrzydła w skali 1:4 z paliwem przy użyciu 6 g/m liniowego materiału wybuchowego. Zwraca uwagę ułożenie loków w kierunku od epicentrum dużego ciśnienia wewnętrznego¹²⁴

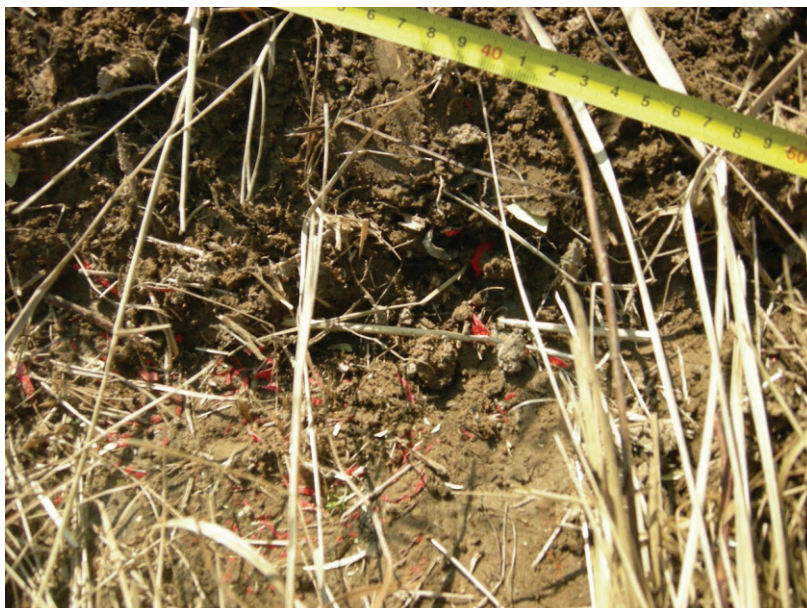
Rys. 2.136 Zdjęcie z płyty DVD załączonej do protokołu oględzin miejsca zdarzenia 10.04.2010 r. Zdjęcie zostało wykonane o godz. 16:43:35 czasu moskiewskiego w sektorze nr 13 przez śledczych Federacji Rosyjskiej. Na zdjęciu widoczna jest złuszczona powłoka lakierniczo-malarska, znajdująca się w początkowym odcinku tak zwanej południowej bruzdy, prawdopodobnie pochodząca ze statecznika poziomego

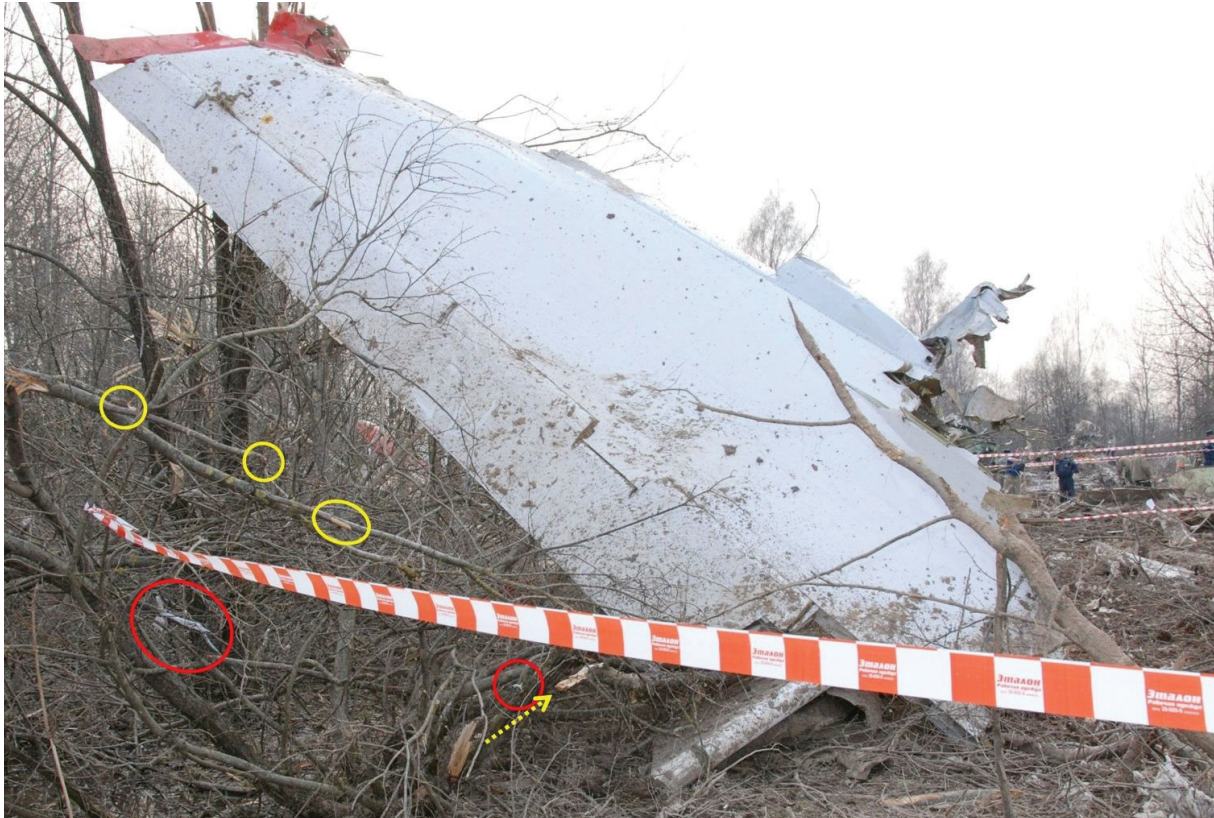
Rys. 2.138 Przygniecione w kierunku zachodnim przez prawą część statecznika poziomego gałęzie krzaków

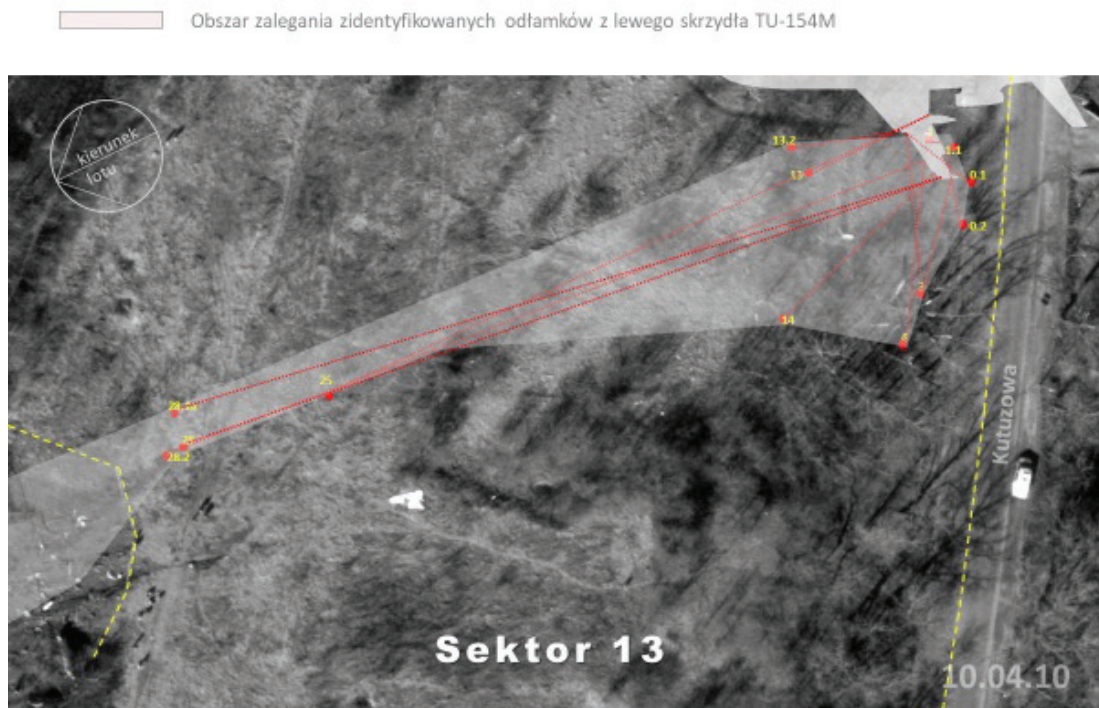
Rys. 2.139 Obszar zalegania odłamków z kikutu lewego skrzydła przed tzw. północną bruzdą, której początek wyrył kikut skrzydła będący pod kątem ok. -90° w stosunku do powierzchni terenu

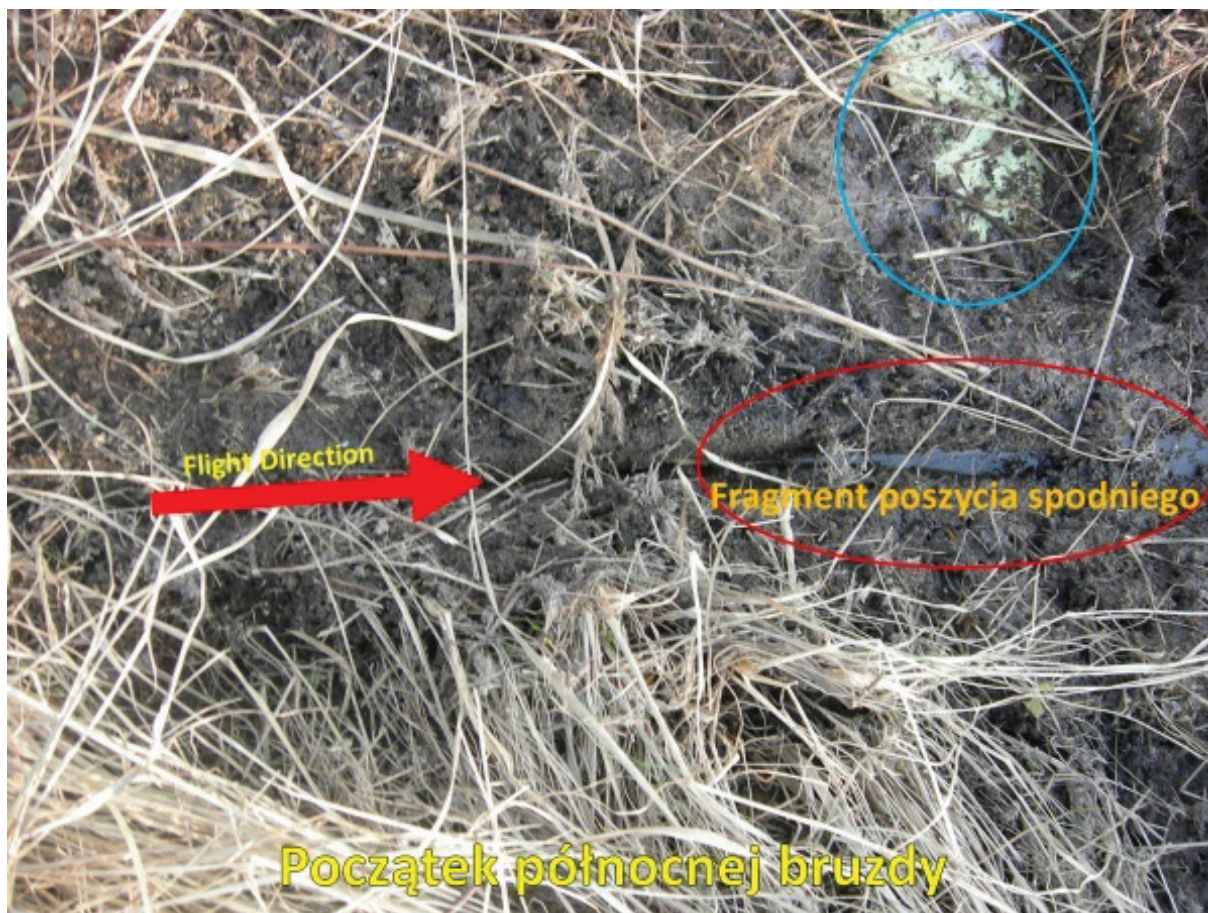
Rys. 2.140 Widok wbitego fragmentu poszycia spodniego z końca kikuta lewego skrzydła

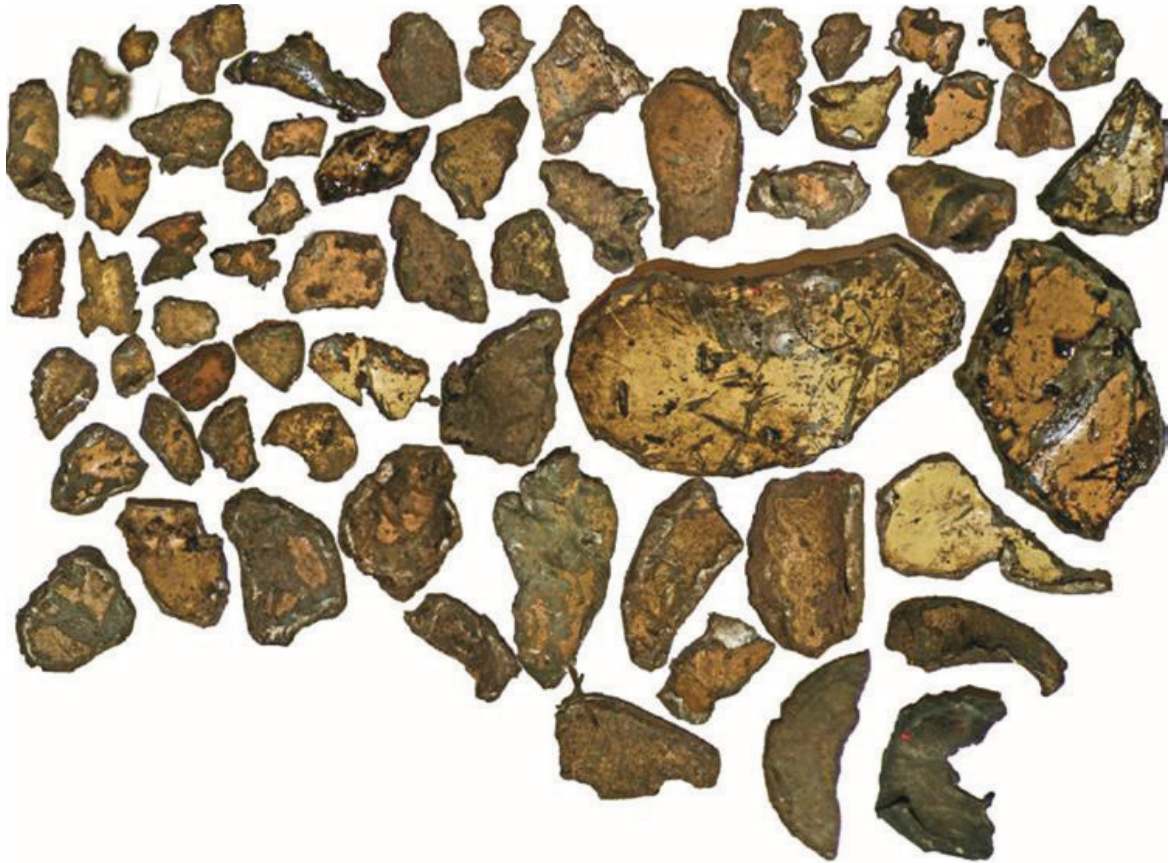
Podczas prospekcji terenowej, przeprowadzonej przez polskich archeologów w Smoleńsku w październiku 2010 r. w sektorze 13 za szosą Kutuzowa oraz jeszcze przed głównym polem szczątków, odnalezione zostały liczne odłamki samolotu. Odłamki te, o wielkości od kilku do kilkunastu centymetrów kwadratowych, nosiły ślady oddziaływania termicznego oraz mechanicznego.

Rys. 2.142 Część zebranych odłamków ze śladami oddziaływania termicznego

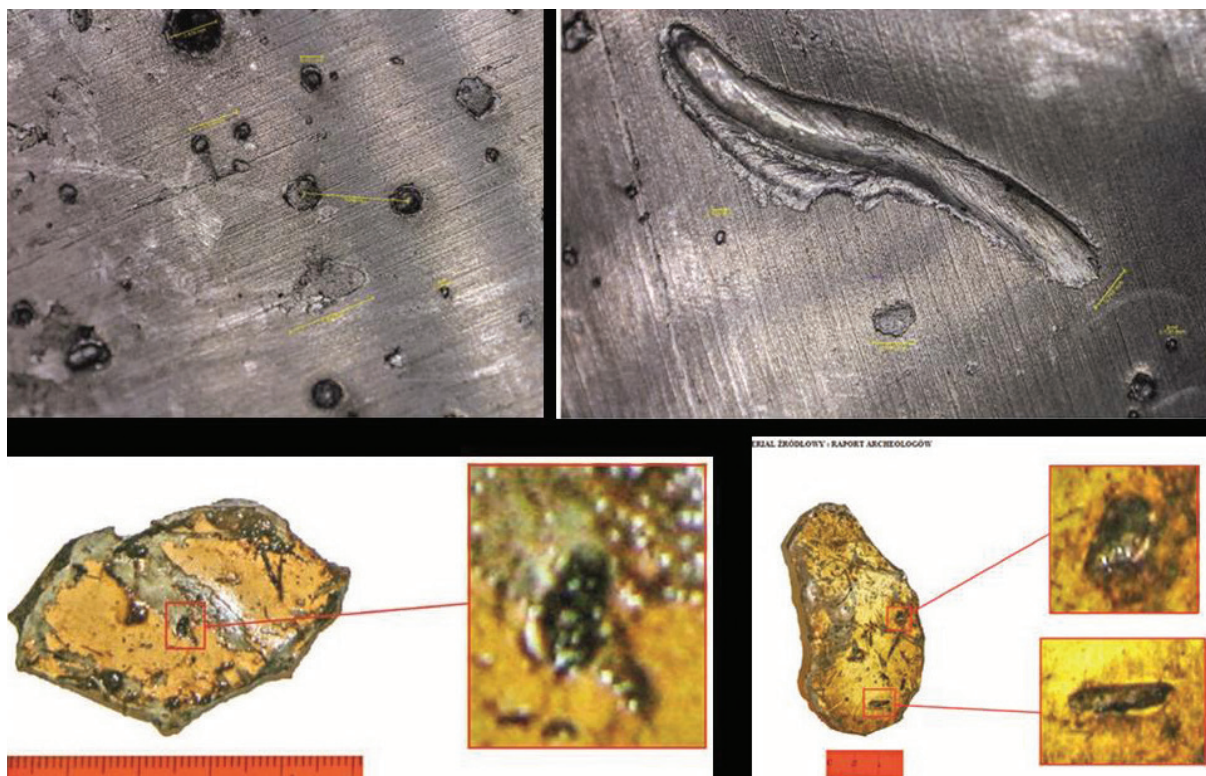
Część z odłamków nosiła ponadto ślady (mikrokratery) na powierzchni, odpowiadające kształtem i wielkością śladom, które powstały na odłamkach po eksperymencie pirotechnicznym przeprowadzonym przez Podkomisję.

Cecha ta jest charakterystyczna dla zniszczeń spowodowanych przez wybuch.

Rys. 2.143 Porównanie mikrokraterów na powierzchni odłamków odnalezionych przez archeologów i odłamkach powstałych po eksperymencie pirotechnicznym przeprowadzonym przez Podkomisję (Załącznik 28 do Raportu: Raport archeologów. Analiza materiału dowodowego), analiza własna zdjęć z zasobów Podkomisji

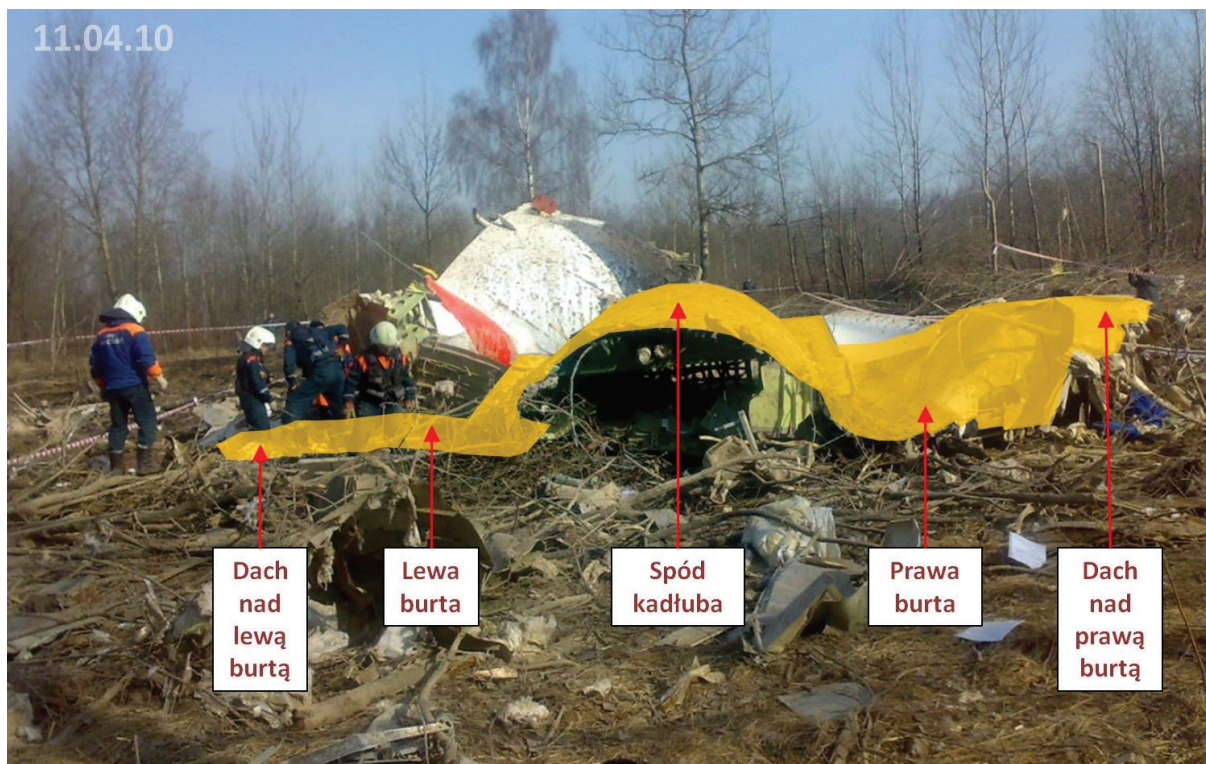
Jednym z najbardziej charakterystycznych skutków wybuchu w kadłubie było rozerwanie grzbietowego pasa dachu wzdłuż podłużnicy 2L przedziału pasażerskiego między centroplatem a ogonem oraz wywiniecie go razem z lewą i prawą burtą na zewnątrz konstrukcji (rys. 2.144). Dodatkowymi dowodami na destrukcję kadłuba na skutek działania gwałtownego wysokiego ciśnienia wewnątrz kadłuba były liczne loki powybuchowe (rys. 2.145) oraz rozkalibrowane i uformowane w stożek otwory poszycia kadłuba powstałe od przeciskających się przez nie główek nitów.

Rys. 2.144 Rozerwany wzdłuż podłużnicy 2L i wywinięty na zewnątrz konstrukcji dach wraz z lewą i prawą burtą przedziału pasażerskiego pomiędzy centroplatem a ogonem

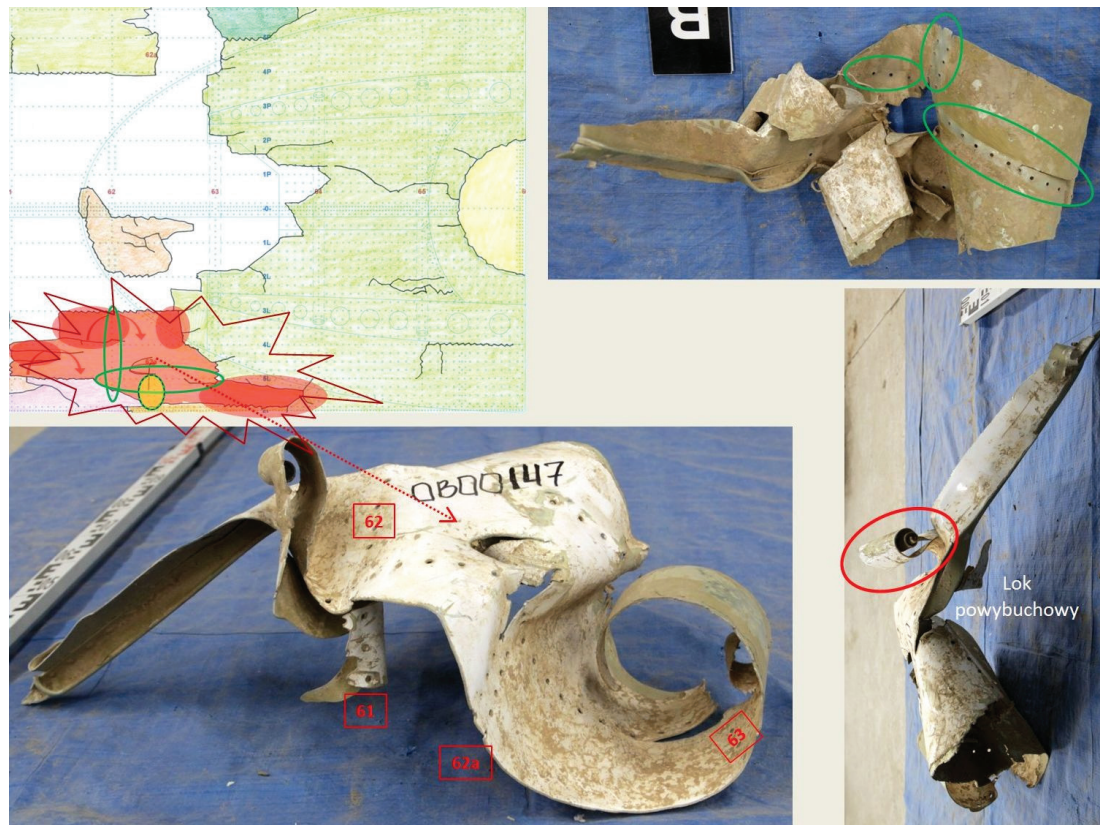
Rys. 2.145 Przykładowe loki powybuchowe w miejscach koncentracji czoła fali gwałtownego wysokiego ciśnienia

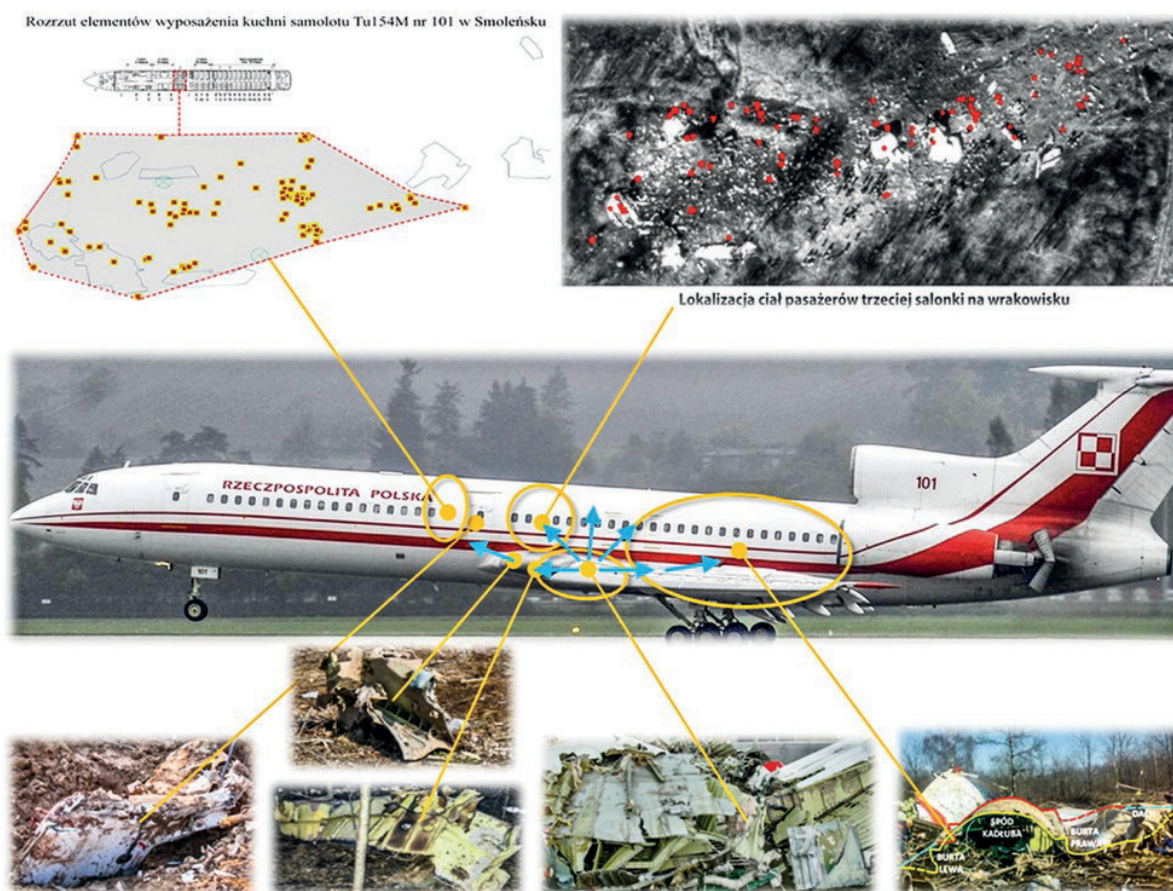
Wybuch w zbiorniku paliwowym (balastowym) nr 4 był główną przyczyną zniszczenia kadłuba Tu-154M na chwilę przed przyziemieniem. Wybuch, który nastąpił w tym miejscu, rozerwał poszycie wierzchnie zbiornika balastowego przy lewej burcie kadłuba. Jednocześnie osmolił, wyrwał i wyrzucił w kierunku północno-zachodnim na odległość kilkudziesięciu metrów pierwszy dźwigar, fragmenty żeber zbiornika paliwowego nr 2 oraz mechanizm redukcji transmisji wału napędowego slotów lewej części centropłatu przymocowany do pierwszego dźwigara. Podkomisja wyklucza, że osmolenie nastąpiło na skutek innych przyczyn.

Fale wybuchowe rozsadziły konstrukcję kadłuba, a w szczególności znajdujący się częściowo nad centropłatem salonki nr 3, zabijając wszystkich jego pasażerów i rozrzucając ich szczątki na całej długości głównego pola szczątków. Równocześnie fala wybuchowa wyrwała z lewej burty kadłuba drzwi pasażerskie nr 823, które zostały wbite w grunt na 1 metr. Pomieszczenie kuchni wraz z wyposażeniem zostało rozproszone na tysiące fragmentów i zalegało na 1/3 obszaru głównego pola szczątków. Czoło fal wybuchowych, przemieszczających się w kierunku ogona, rozerwało grzbiet dachu wzdłuż podłużnicy 2L przedziału pasażerskiego znajdującego się pomiędzy centropłatem a ogonem i spowodowało wywiniecie rozerwanego dachu wraz z lewą i prawą burtą na zewnątrz konstrukcji.

Rys. 2.146 Skutki wybuchu w rejonie zbiornika paliwowego (balastowego) nr 4. Od lewej: grafika przedstawiająca zaleganie odłamków wyposażenia kuchni, drzwi nr 823 wbite w grunt, odłamki lewej części centropłatu i przedziału pasażerskiego oraz lokalizacja ciał pasażerów
