**KOMISJA BADANIA WYPADKÓW LOTNICZYCH
LOTNICTWA PAŃSTWOWEGO**

PODKOMISJA DO PONOWNEGO ZBADANIA WYPADKU LOTNICZEGO

Raport
z badania zdarzenia lotniczego z udziałem
samolotu Tu 154M nr 101 z dnia 10 kwietnia 2010 r.
nad lotniskiem Smoleńsk-Siewiernyj na terytorium Federacji
Rosyjskiej

Warszawa, 10 sierpnia 2021 roku

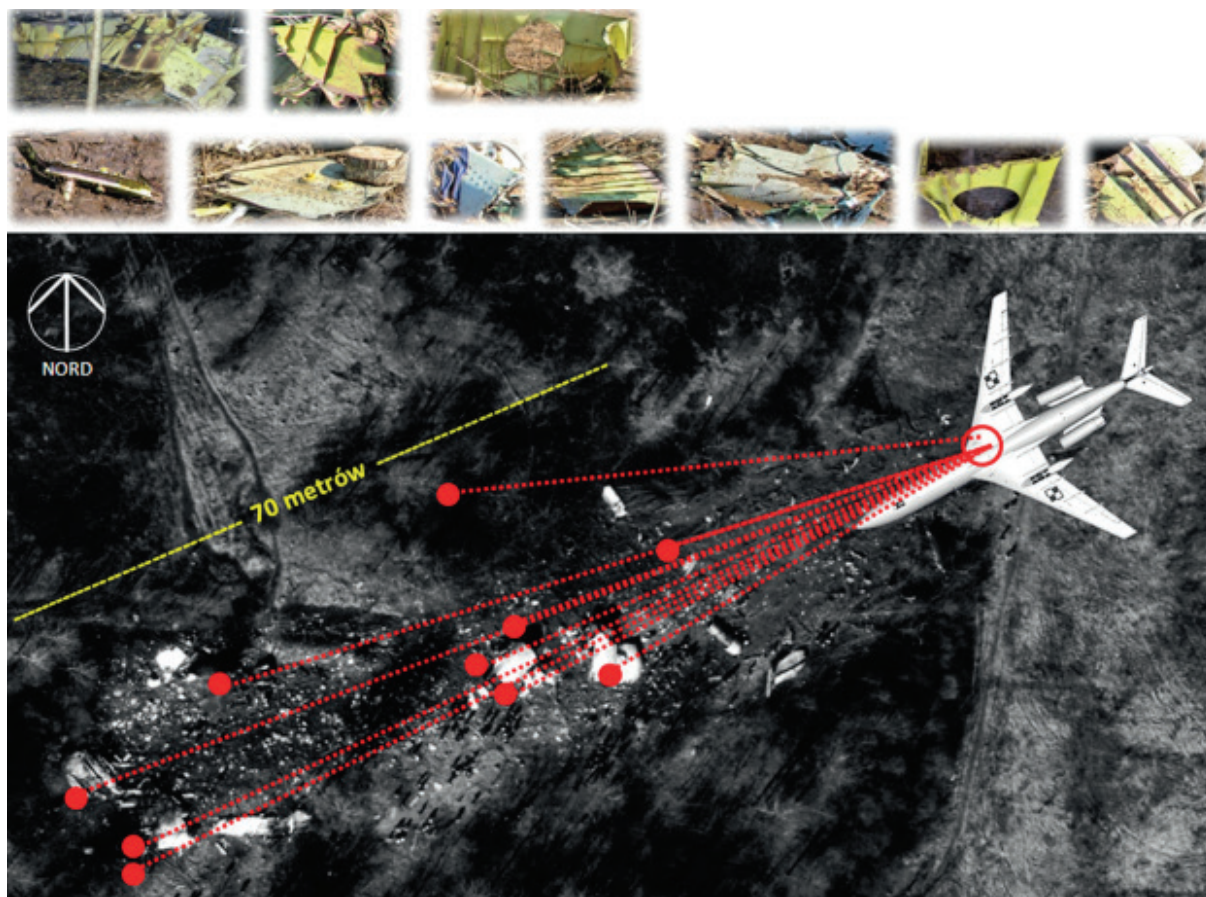
Rys. 2.147 Rozrzut części centroplatu na wrakowisku z zaznaczeniem odległości i miejsca upadku najważniejszych części

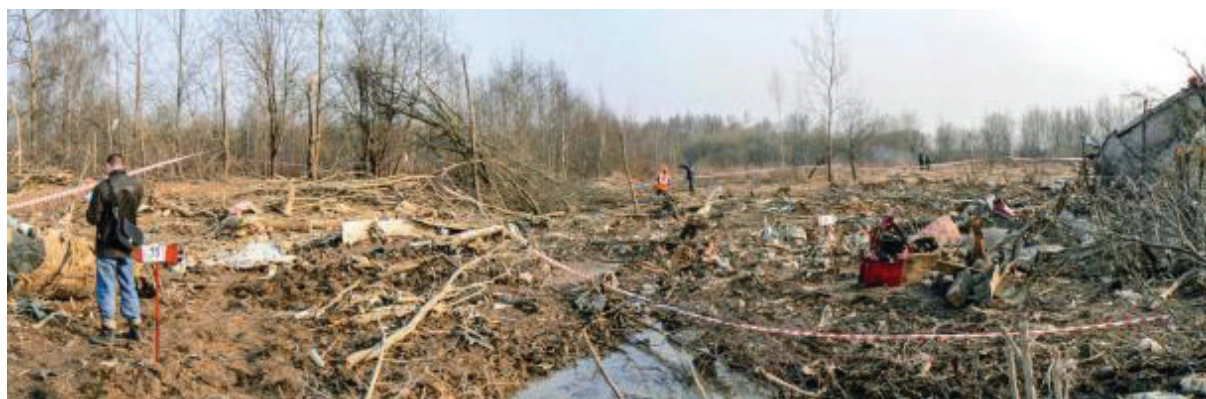
Zdjęcia z północnej części sektorów 11–12 głównego pola szczątków pokazują drzewa powalone zgodnie z kierunkiem lotu samolotu, natomiast w sektorach 8–10 oraz południowej części sektorów 11–12 gałęzie drzew powalone są promieniście bądź w kierunku przeciwnym do toru lotu Tu-154M. Fakt ten wskazuje na oddziaływanie w tych miejscach fali uderzeniowej.

Rys. 2.148 Zdjęcie początku głównego pola szczątków

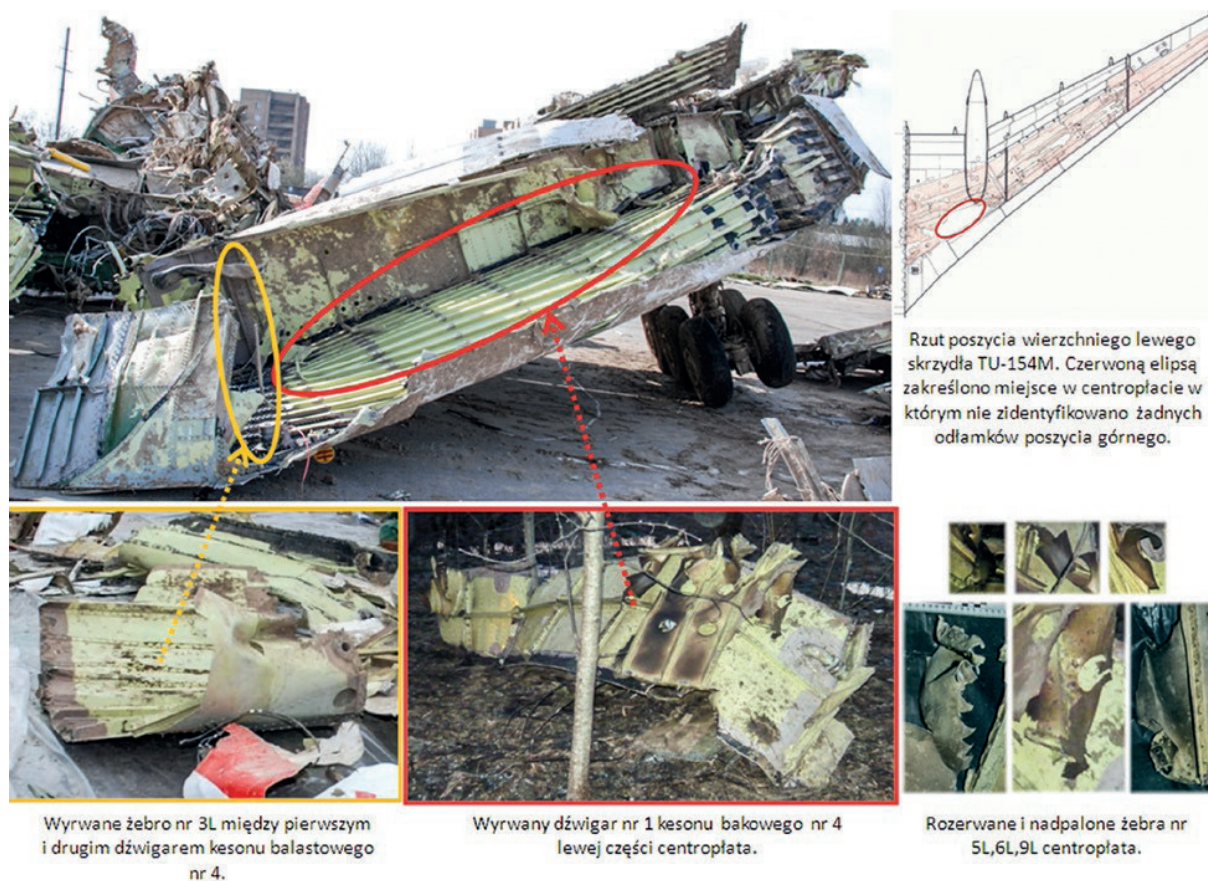
Wybuch w lewej części centroplatu spowodował zniszczenie poszycia wierzchniego zbiornika paliwowego (balastowego) nr 4, dźwigara nr 1 oraz żeber zbiornika paliwowego nr 2. Niektóre z tych elementów noszą wyraźne ślady oddziaływania wysokiej temperatury oraz czoła fali uderzeniowej wywołanej detonacją i wybuchami.

Rys. 2.149 Wyrwany dźwigar nr 1 kesonu bakowego nr 4 oraz żebra zbiornika paliwowego nr 2 lewej części centroplatu noszące ślady oddziaływania wysokiej temperatury

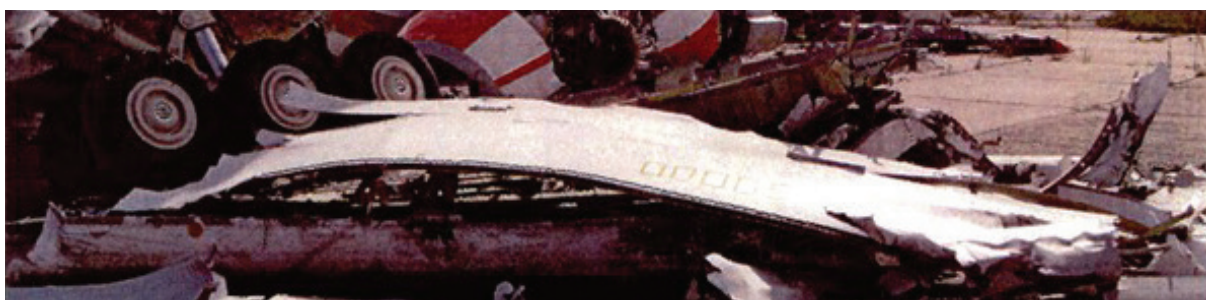
Rys. 2.151 [...] część lewej konsoli skrzydła od aerodynamicznego grzebienia do głównej podpory podwozia¹²⁷. W rzeczywistości poszycie górne pochodzi ze skrzydła prawego, a jego powybuchowy kształt stawia znak zapytania nad sposobem zniszczenia także prawego skrzydła

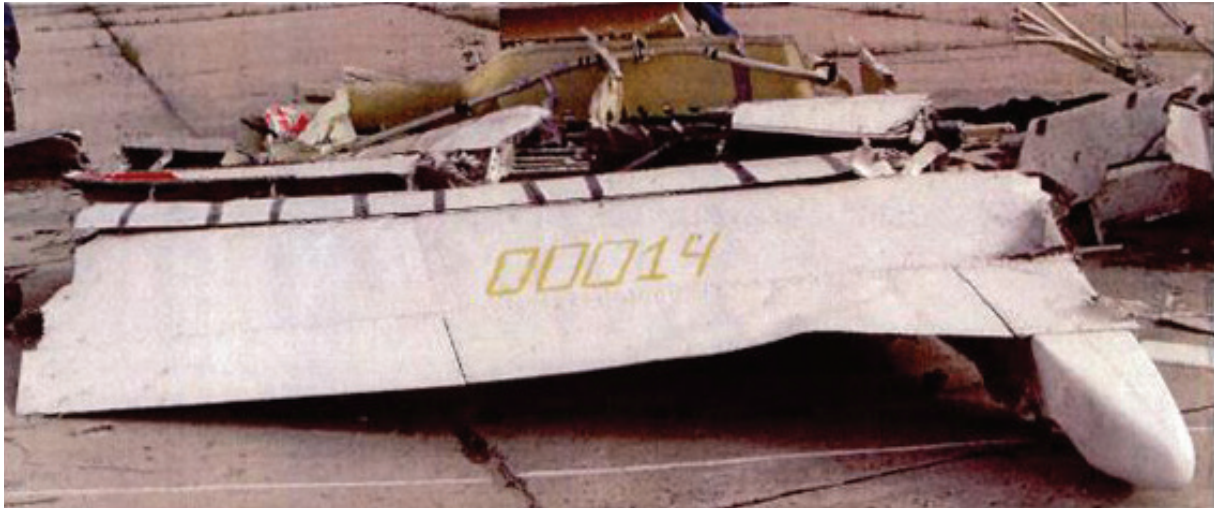
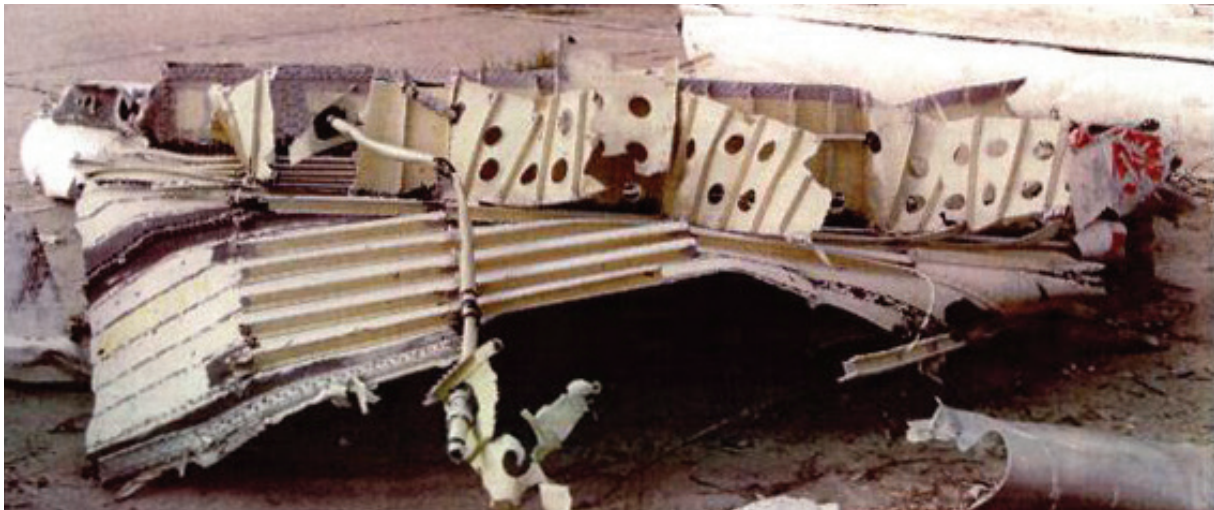
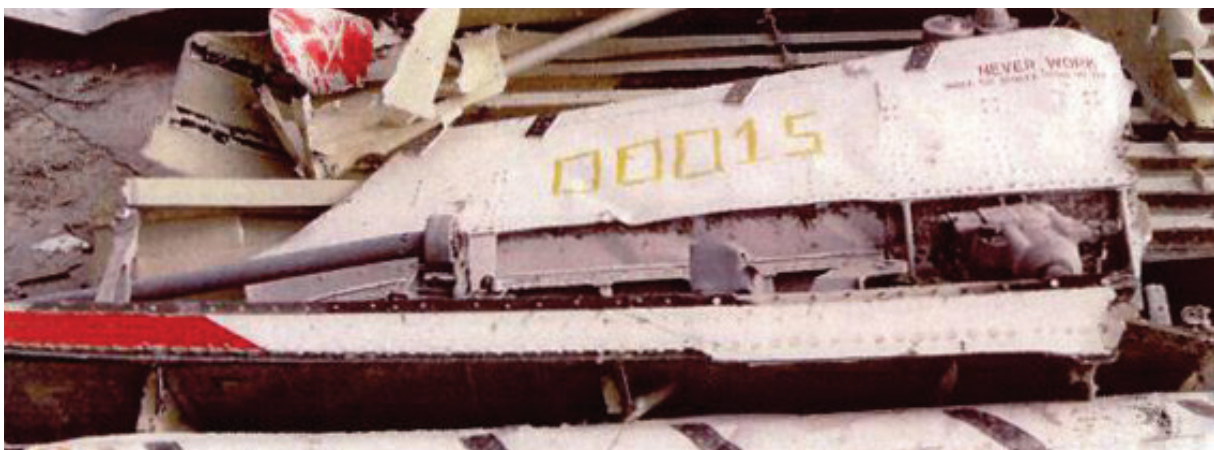
Rys. 2.152 Prawy wspornik skrzydła. Górna i przednia część poszycia zerwana w wyniku uderzenia hydraulicznego paliwa. Dolna część pokrycia bardzo zniekształcona z oderwanymi dźwigarami. Żebra kesonu zdeformowane i oderwane. Sekcja klapy zerwana z prowadnic¹²⁸. Według protokołu oględzin ekspertów Prokuratury FR wykonanych 17–20.09.2010 r. także prawe skrzydło zostało zniszczone uderzeniem hydraulicznym

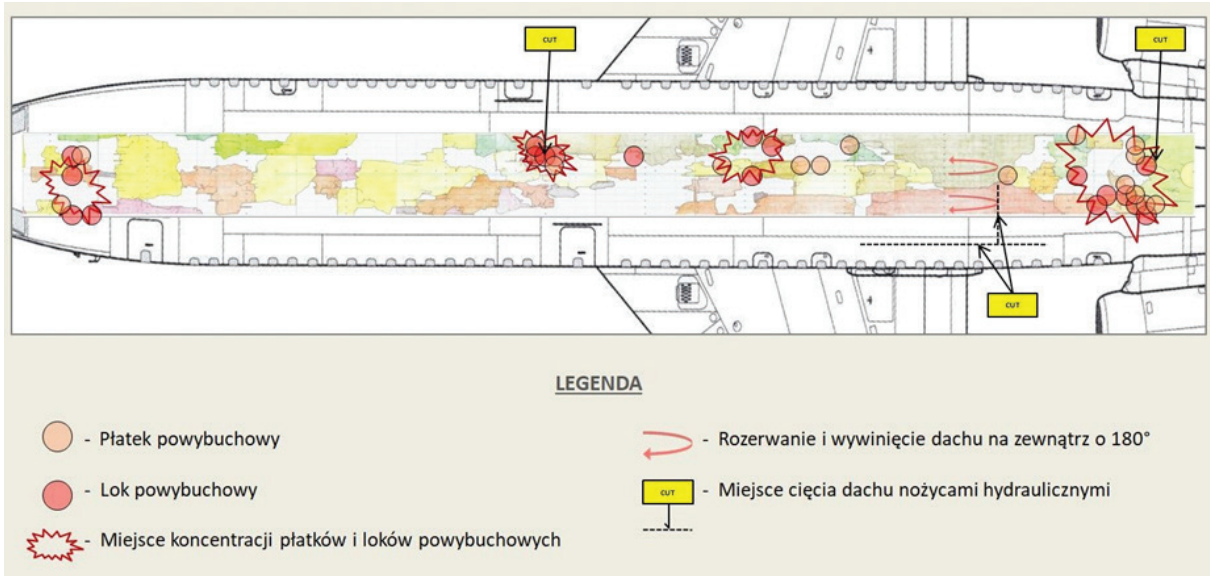
Rys. 2.154 Rekonstrukcja grzbietowego pasa dachu między wręgami nr 7 i nr 66

Na zrekonstruowanym, ze zidentyfikowanych odłamków, grzbietowym pasie dachu zaznaczono miejsca, w których występowały charakterystyczne dla wybuchu deformacje (rys. 2.154).

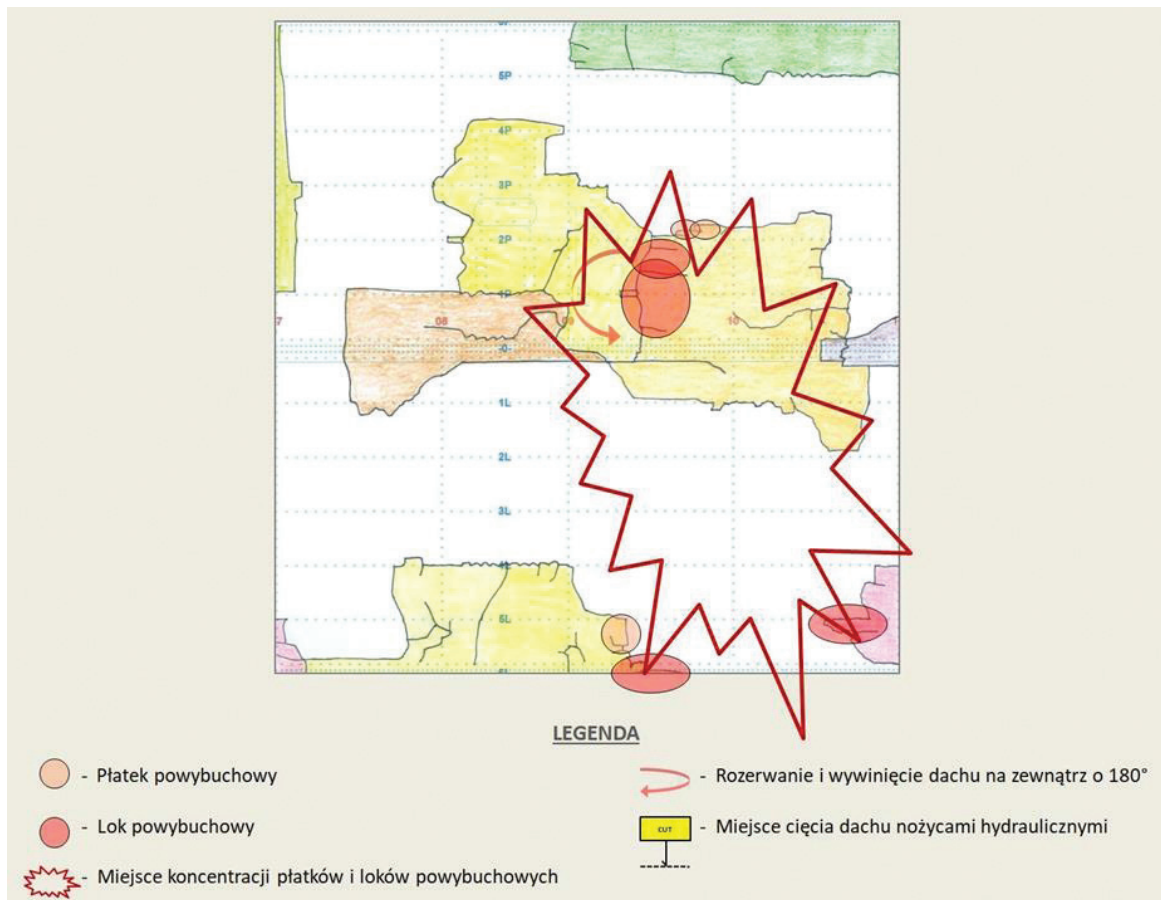
Rys. 2.155 Strefa „A” grzbietowego pasa dachu, znajdująca się między wręgami 7–11

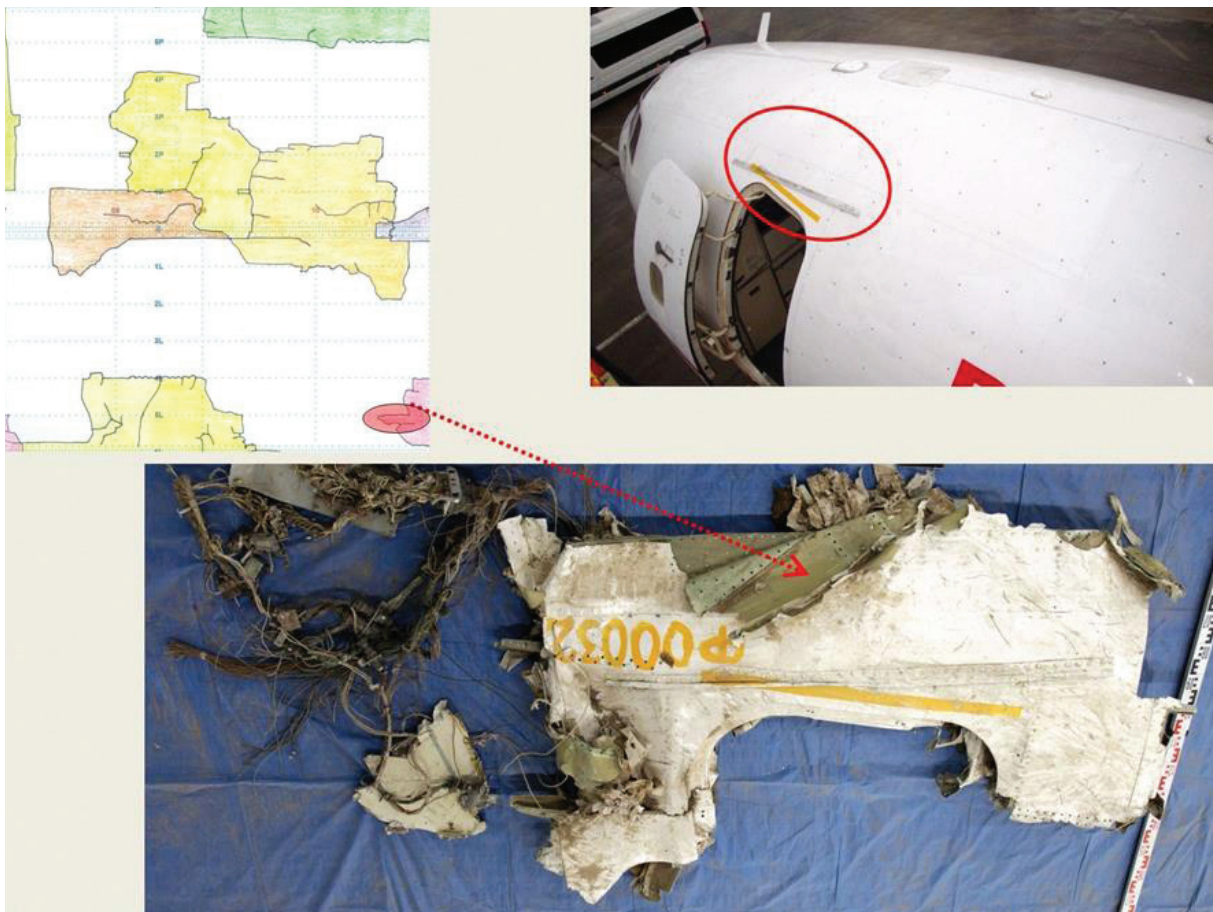
Rys. 2.156 Odlamek poszycia wierzchniego z łokiem powybuchowym, znajdujący się w strefie „A” nad kokpitem, między wręgami 10–11 i podłużnicami 4L–6L

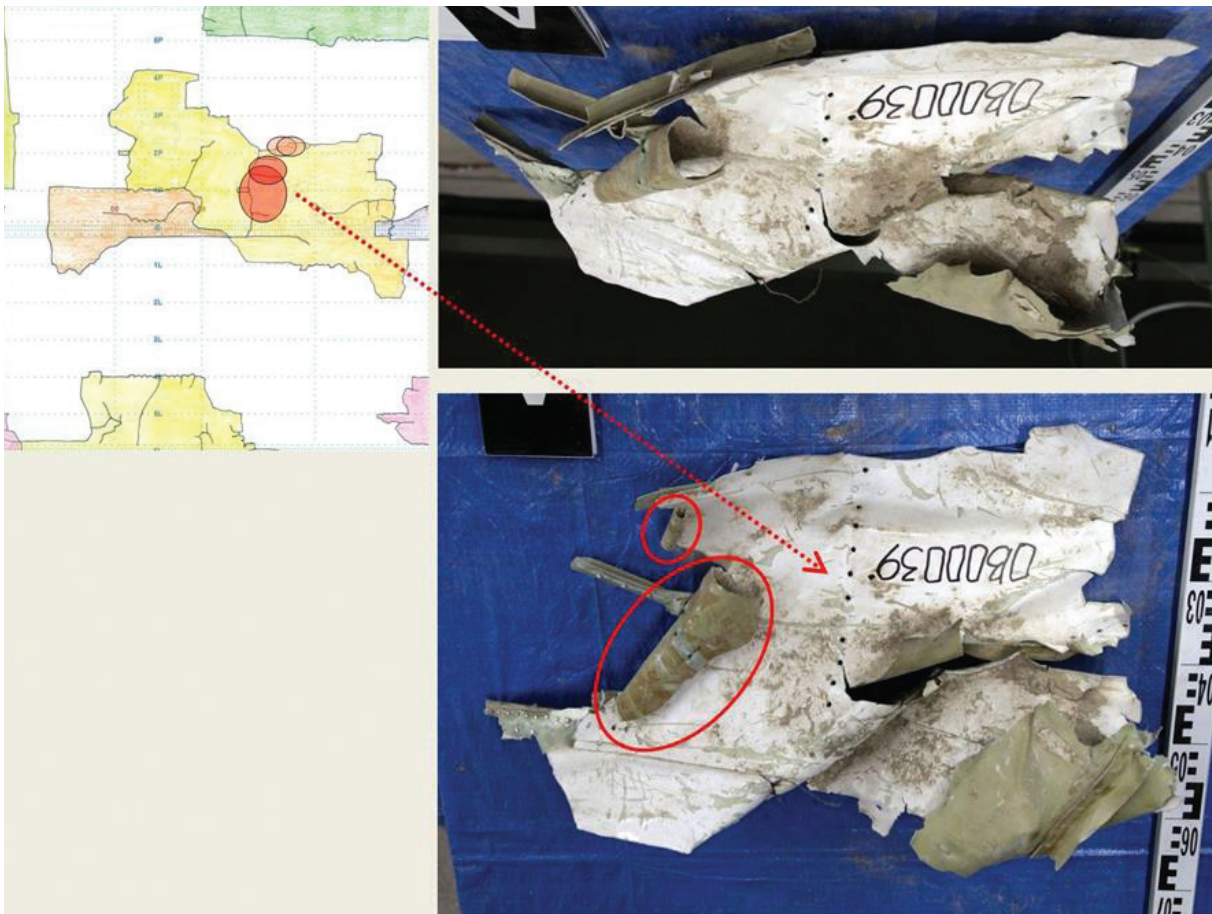
Rys. 2.158 Odlamek poszycia wierzchniego z dwoma lokami powybuchowymi, znajdujący się w konstrukcji Tu-154M nad kokpitem, między wręgami 8-11 i podłużnicami 2L-4P

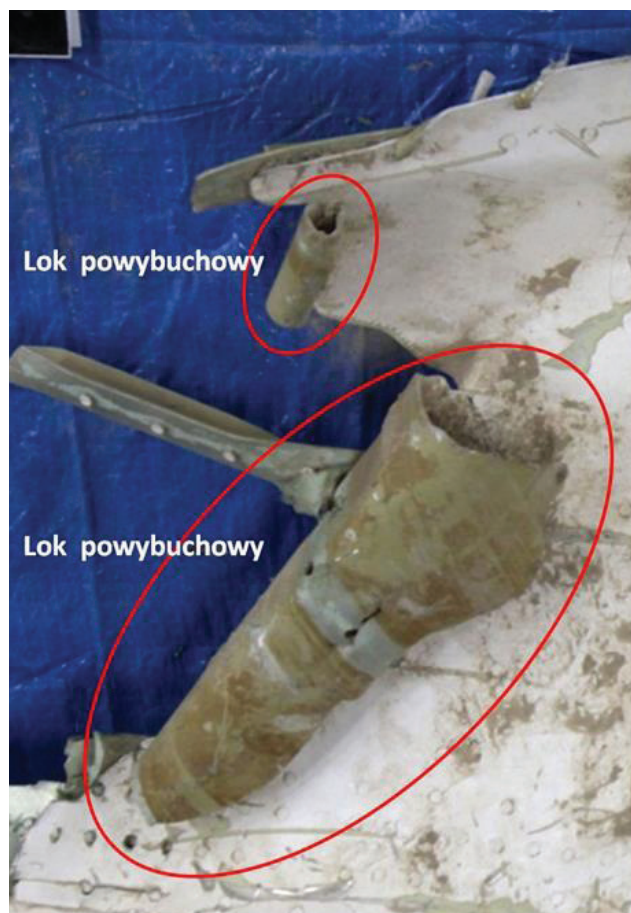
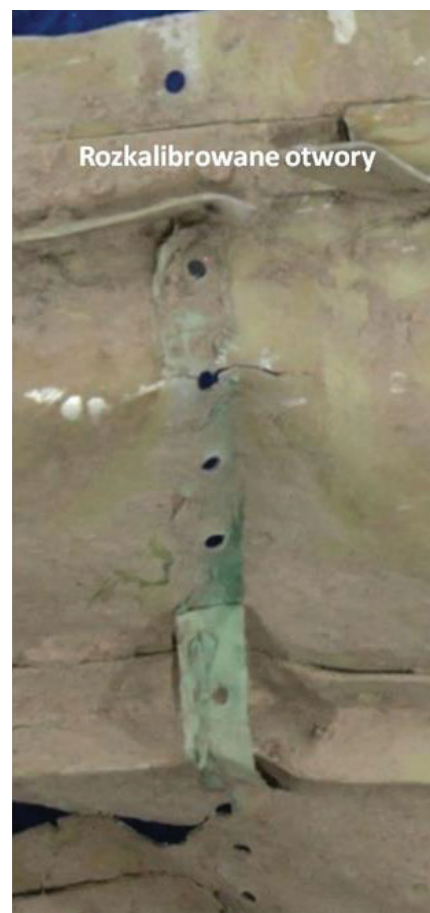
Rys. 2.159 Widok loków powybuchowych i rozkalibrowanych otworów po wyrwanych nitach

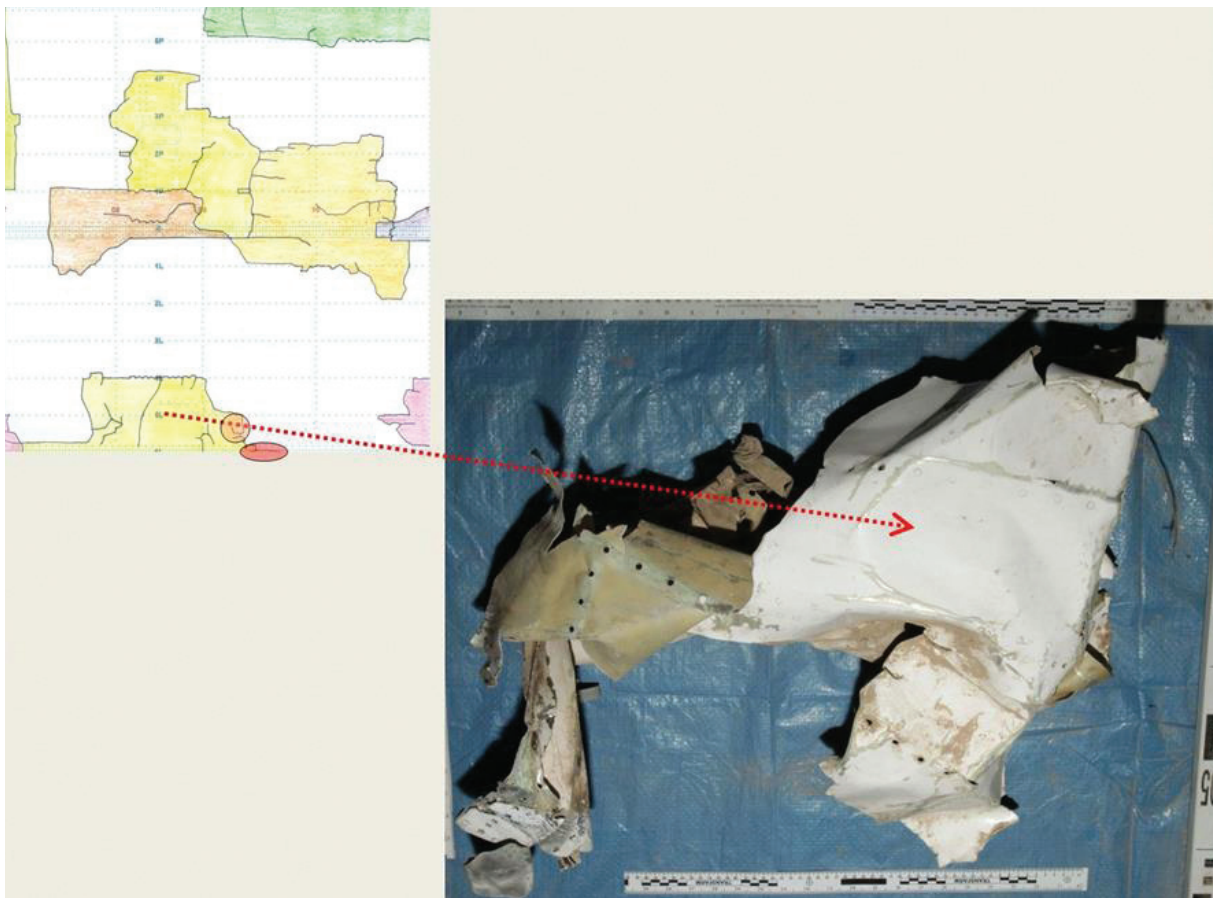
Rys. 2.160 Odlamek poszycia wierzchniego z lokiem i płatkim powybuchowym, znajdujący się w strefie „A” nad kokpitem, między wręgami 7–10 i podłużnicami 4L–6L

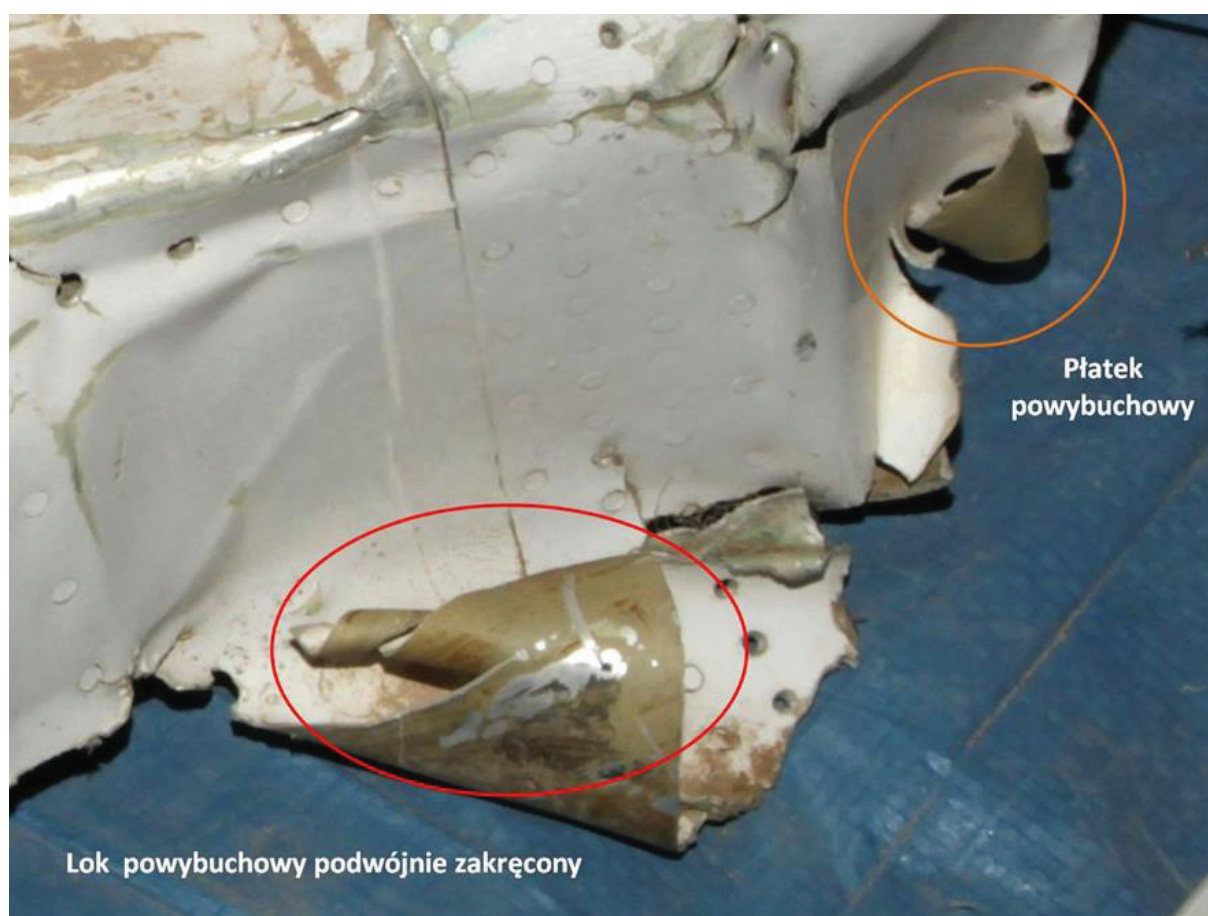
Rys. 2.161 Widok loku powybuchowego podwójnie zakręconego oraz płatka powybuchowego

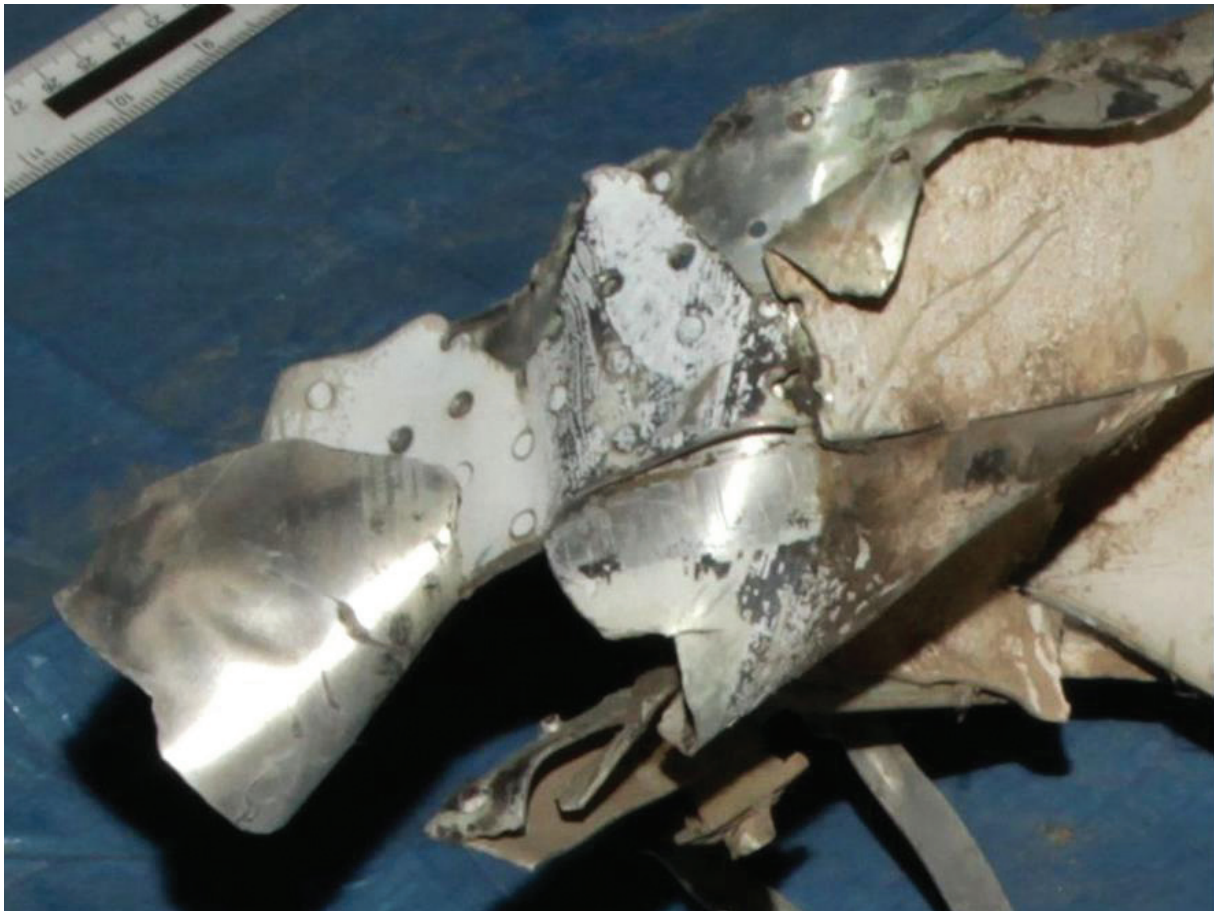
Rys. 2.162 Widok fragmentu osmolonego odłamka. Powłoka lakiernicza została częściowo złuszczone lub wypalona na skutek działania wysokiej temperatury

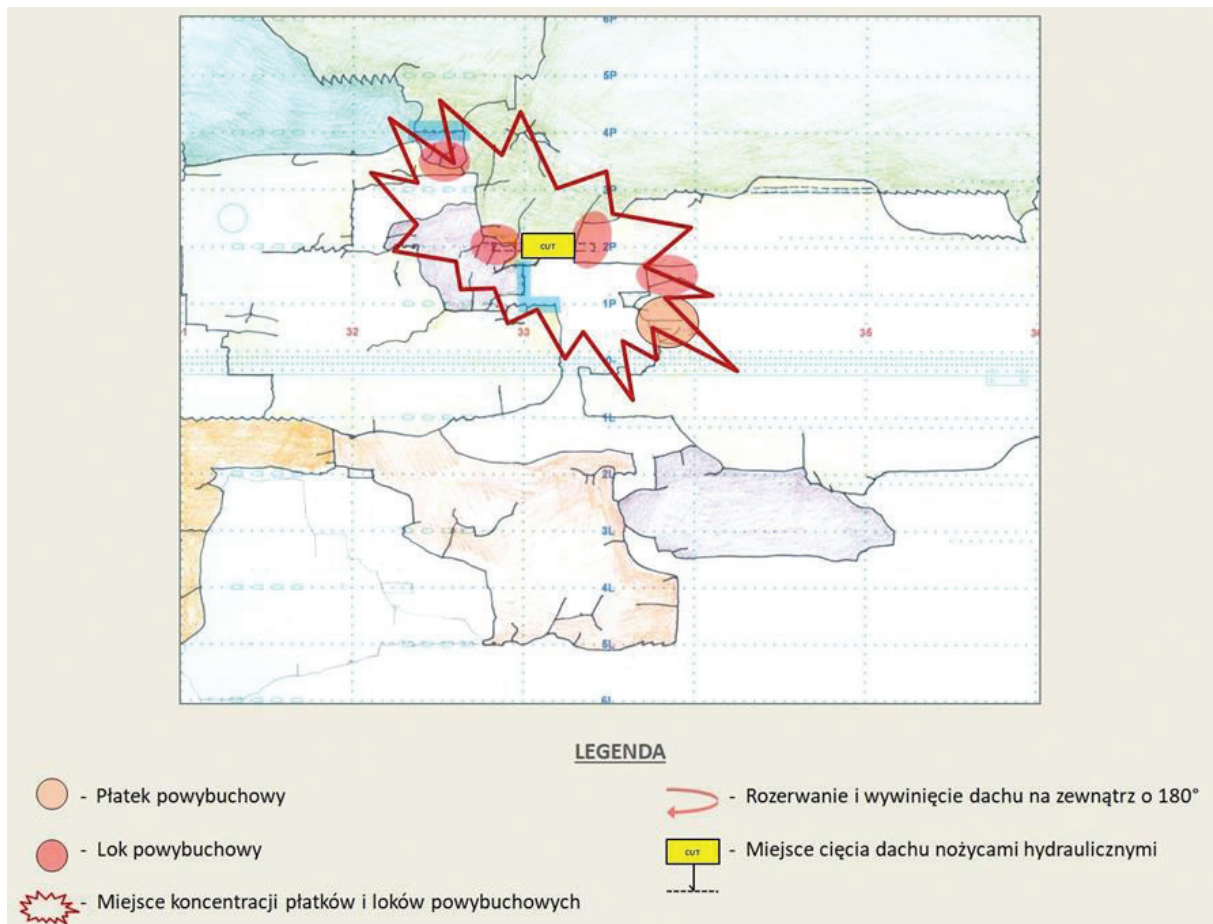
Rys. 2.163 Strefa „F” grzbietowego pasa dachu między wręgami 31–36 znajdowała się nad pomieszczeniem kuchni z drzwiami nr 824, szafą ubraniową, gospodarczą oraz korytarzem przy drzwiach nr 823 (dla pasażerów)

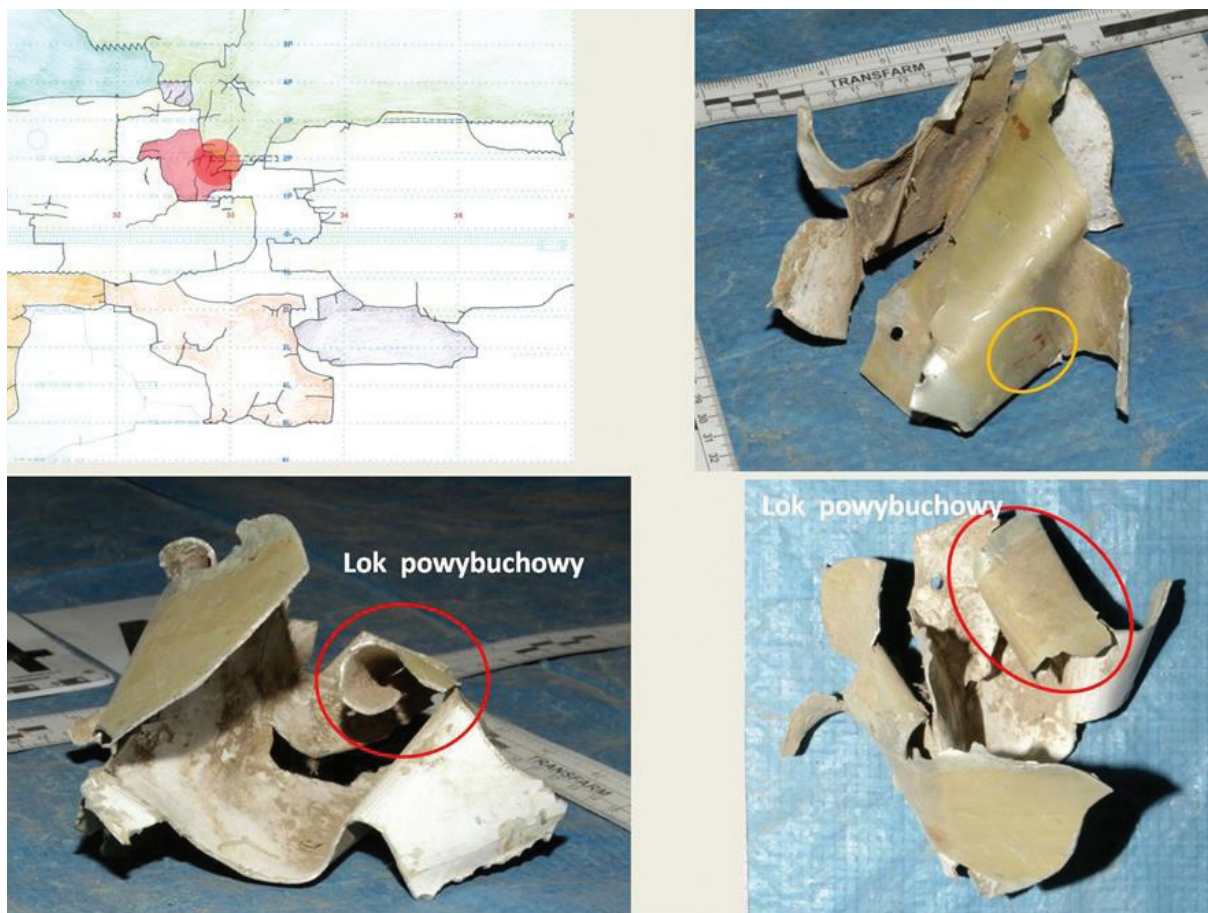
Rys. 2.164 Odlamek poszycia wierzchniego z lokiem powybuchowym, znajdujący się w konstrukcji Tu-154M nad помещением kuchni, między wręgami 32–33 i podłużnicami 1P–3P

Blacha, która uległa zniszczeniu na skutek wybuchu, odkształciła się do postaci pozwijanych metalowych „płatków”, które powstały po stronie przeciwnej do tej, gdzie umieszczony był ładunek wybuchowy.¹³¹

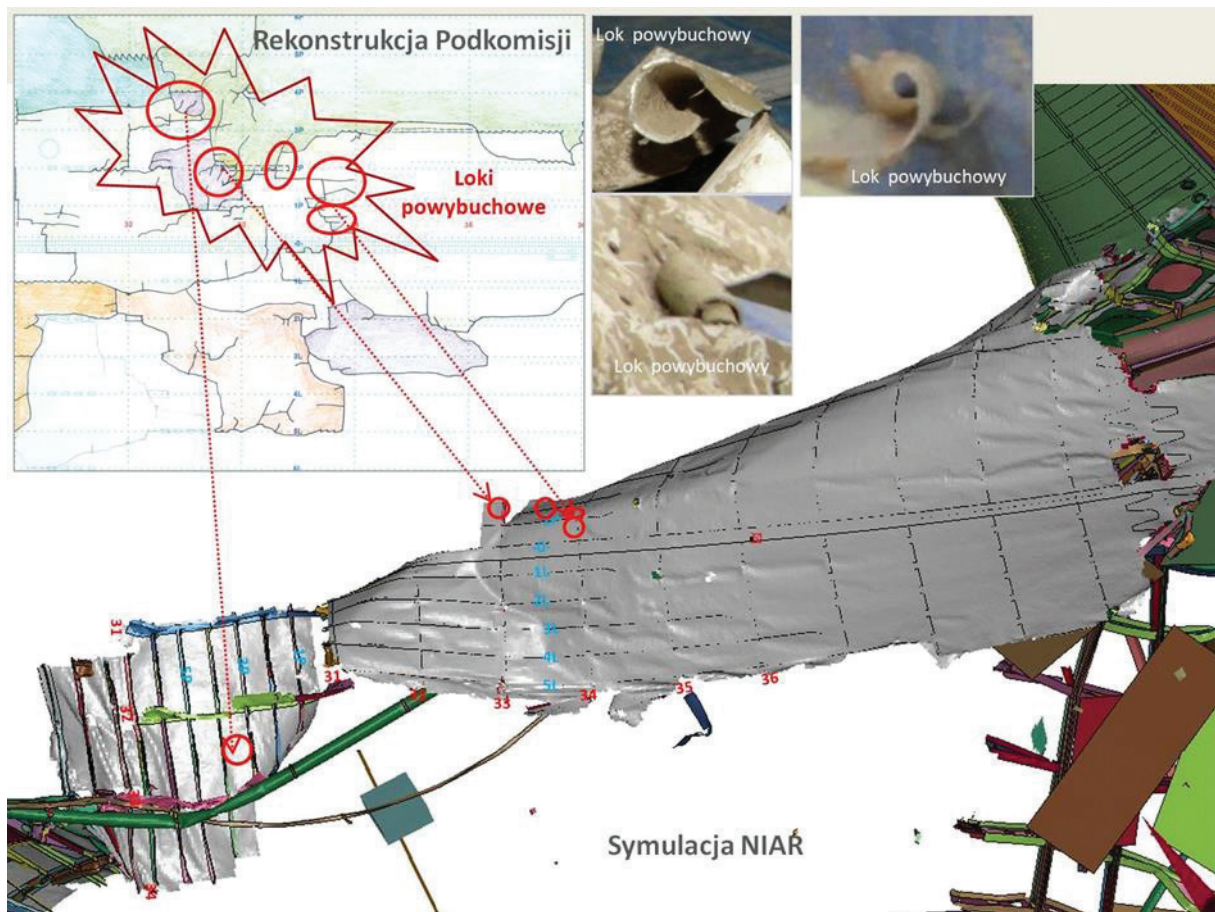
Porównując rekonstrukcję modelową strefy „F” grzbietowego pasa dachu, wykonaną przez Podkomisję, z symulacją Instytutu NIAR, można zobaczyć odmienny rozpad konstrukcji Tu-154M. Przeprowadzone symulacyjne uderzenie dachem płatowca o grunt nie spowodowało rozpadu konstrukcji na dużą ilość odłamków oraz powstania loków powybuchowych (rys. 2.167).

Rys. 2.167 Porównanie zniszczeń poszycia grzbietowego pasa dachu w rekonstrukcji Podkomisji i symulacji NIAR

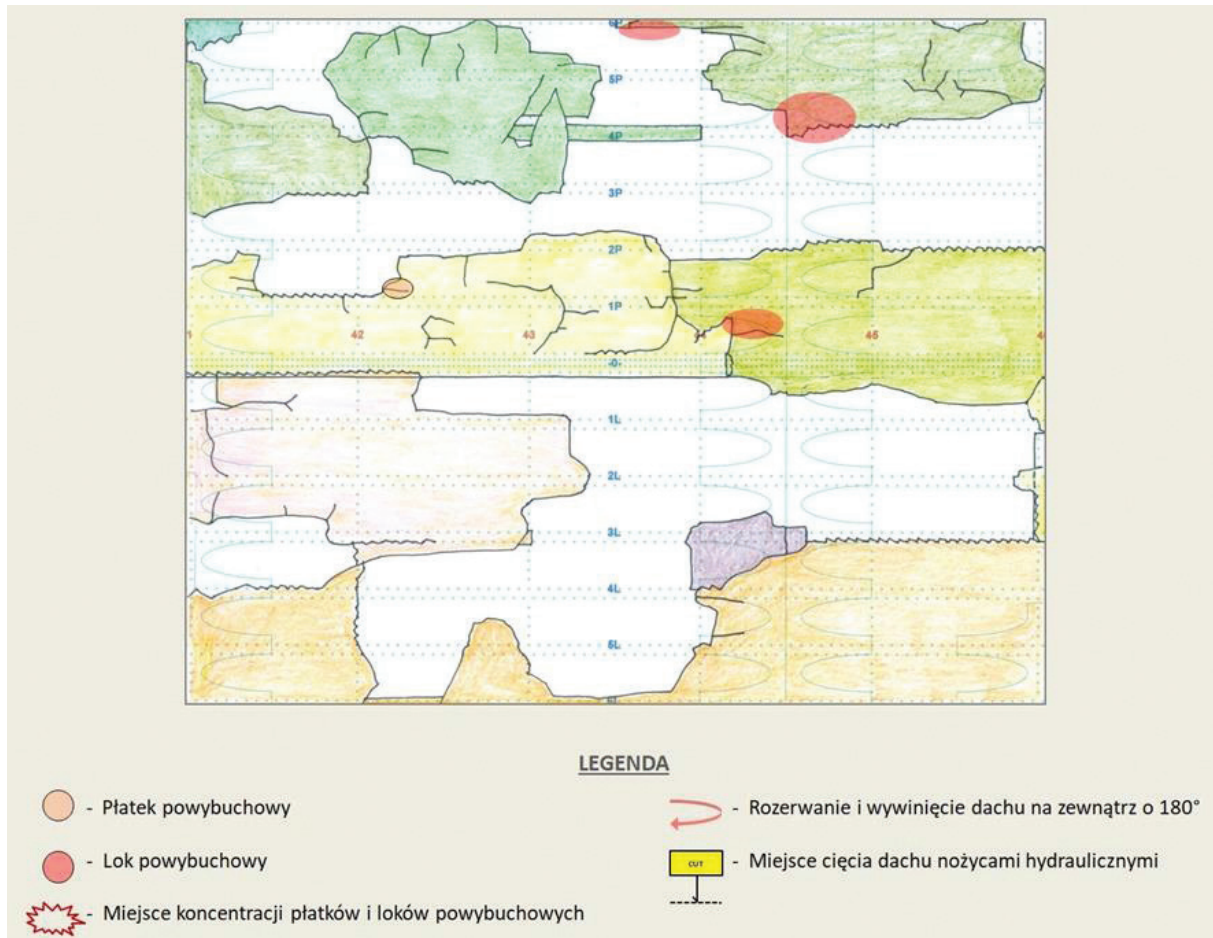
Rys. 2.171 Odlamek poszycia wierzchniego z lokiem powybuchowym, znajdujący się w konstrukcji Tu-154M między wręgami 43–46 i podłużnicami 4P–7P, nad przedziałem ogólnopasażerskim

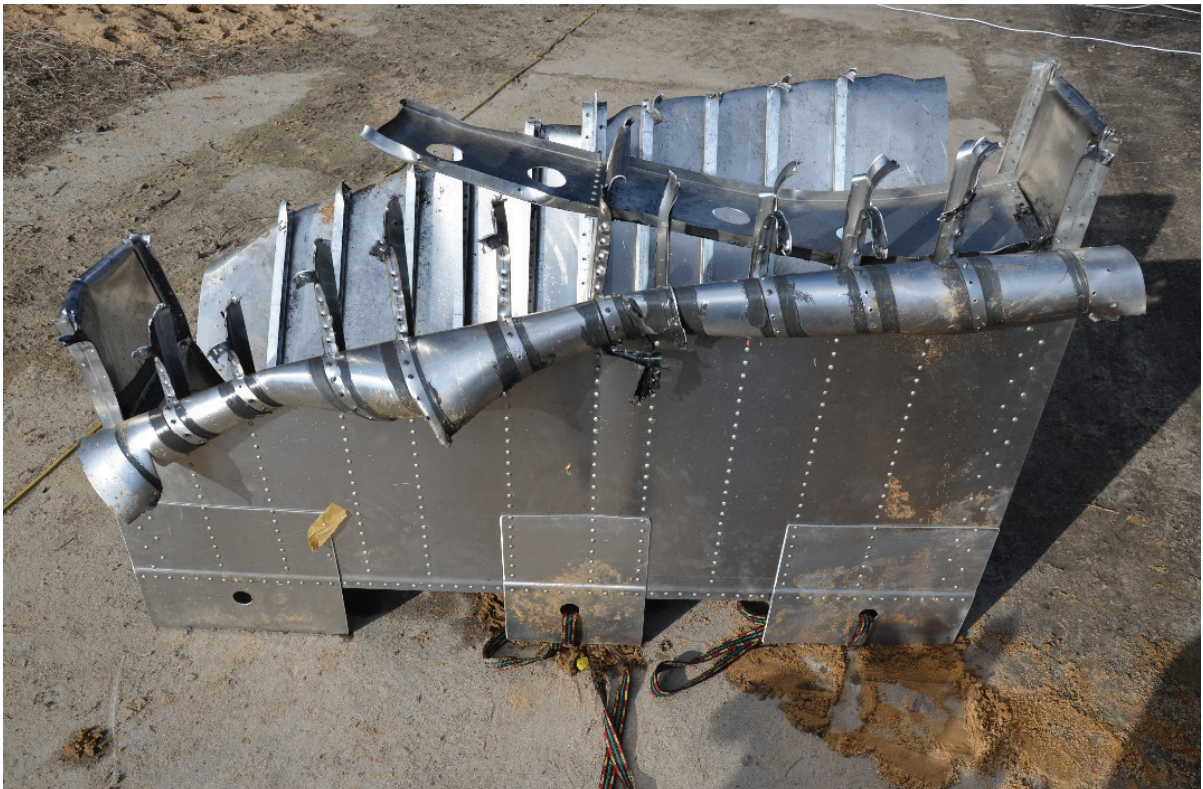
Rys. 2.173 Odlamek poszycia wierzchniego z lokiem powybuchowym, znajdujący się w konstrukcji Tu-154M między wręgami 44–47 i podłużnicami 0–2P, nad przedziałem ogólnopasażerskim

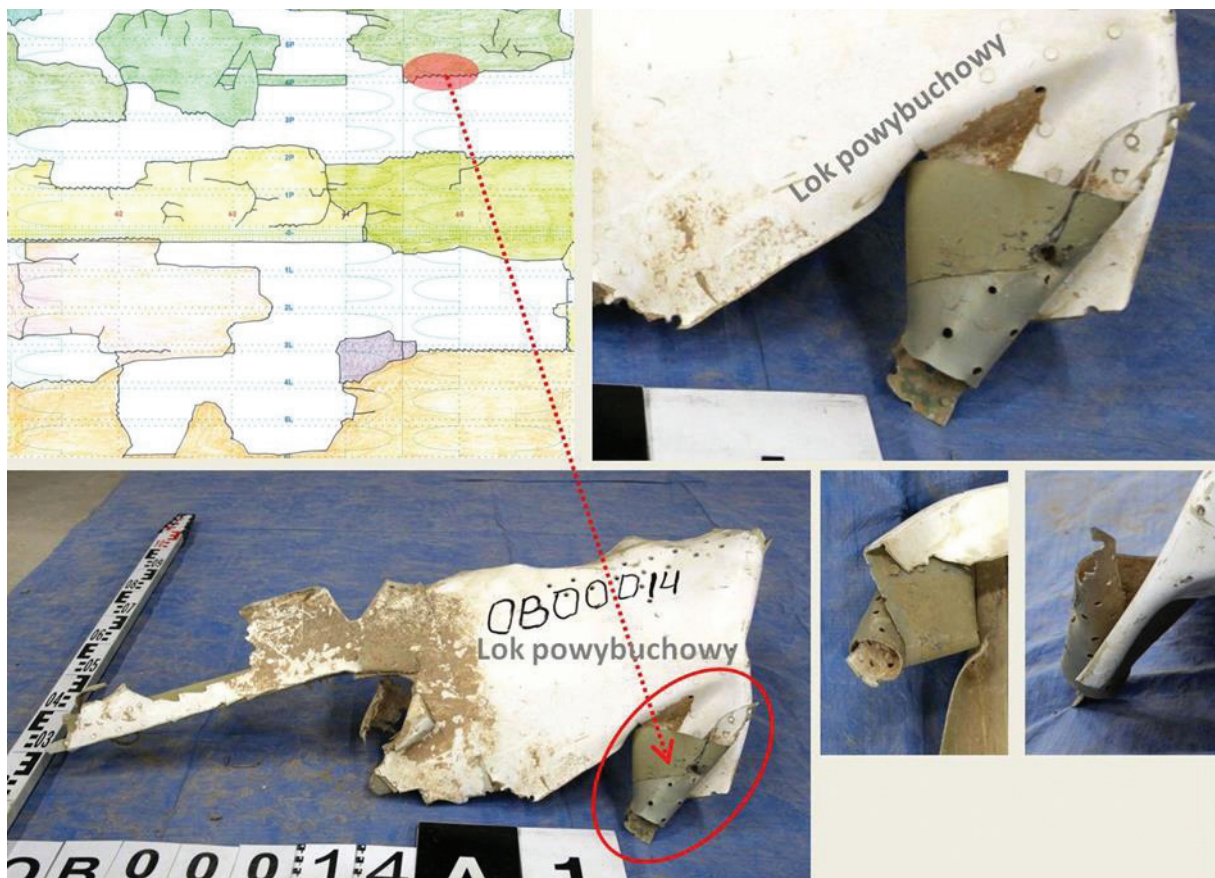
Rys. 2.174 Odlamek poszycia wierzchniego z lokiem powybuchowym, znajdujący się w strefie „H” między wręgami 41–46 i podłużnicami 4P–6P, nad przedziałem ogólnopasażerskim

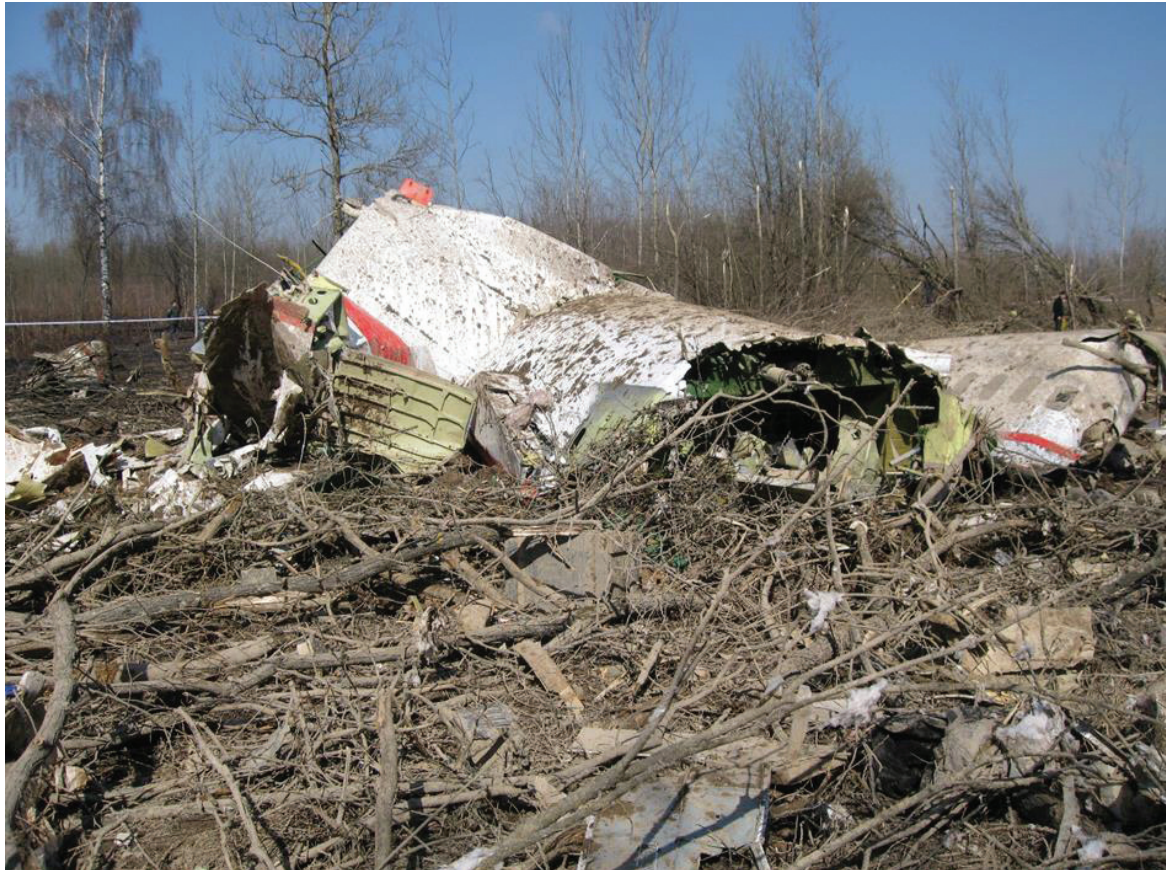
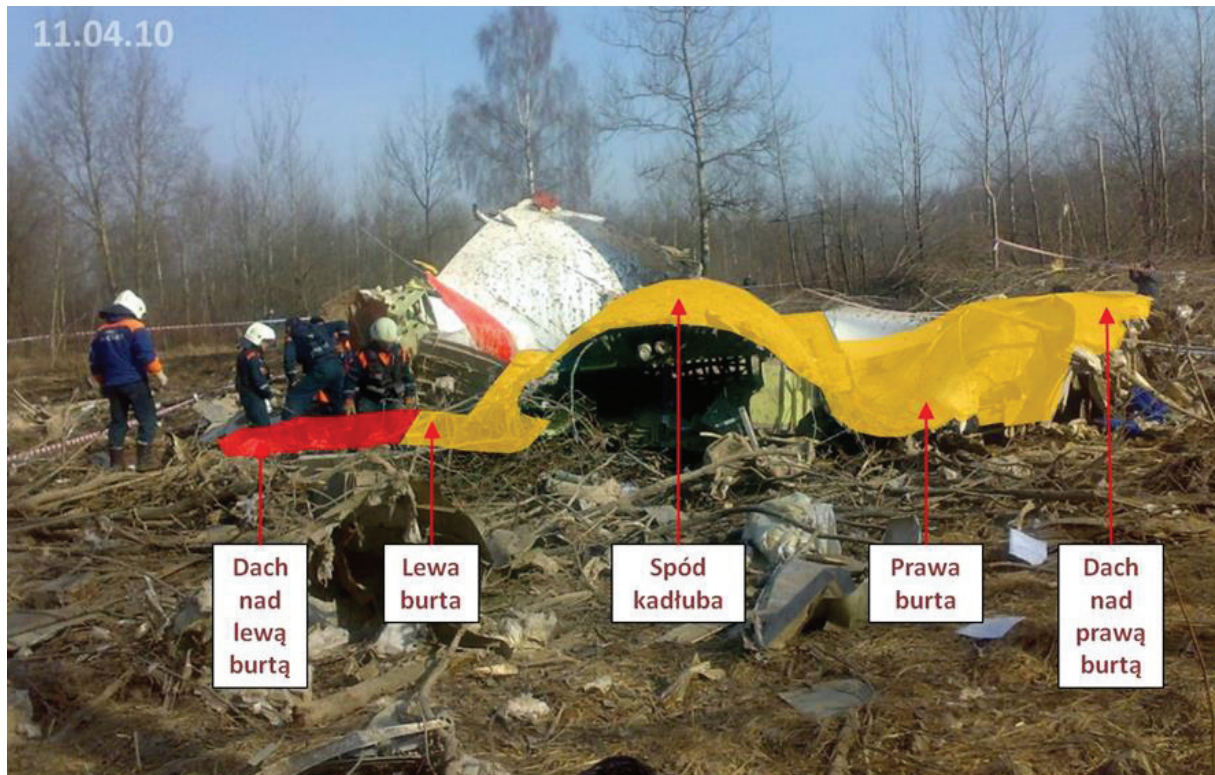
Rys. 2.176 Dach kadłuba został rozerwany wzdłuż podłużnicy 2L, między wręgami 53–57 i wywinięty wraz z burtami na zewnątrz konstrukcji. 11.04.2010 r. rozerwany dach nad lewą burtą (zaznaczony czerwonym kolorem) został odcięty i rozkawałkowany na mniejsze elementy. U góry: widok na wrakowisku
