**KOMISJA BADANIA WYPADKÓW LOTNICZYCH
LOTNICTWA PAŃSTWOWEGO**

PODKOMISJA DO PONOWNEGO ZBADANIA WYPADKU LOTNICZEGO

Raport
z badania zdarzenia lotniczego z udziałem
samolotu Tu 154M nr 101 z dnia 10 kwietnia 2010 r.
nad lotniskiem Smoleńsk-Siewiernyj na terytorium Federacji
Rosyjskiej

Warszawa, 10 sierpnia 2021 roku

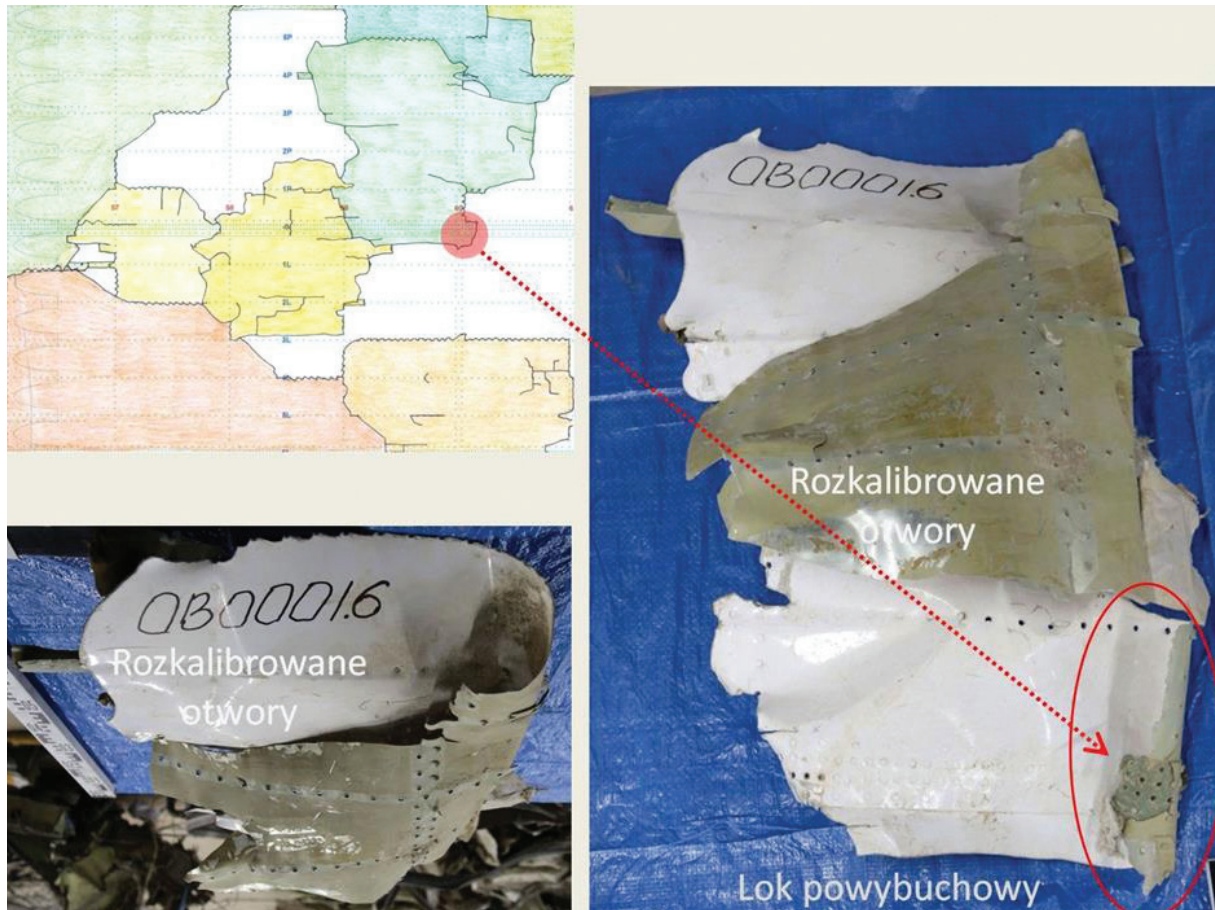
Rys. 2.179 Odlamek poszycia wierzchniego z lokiem powybuchowym, znajdujący się w konstrukcji Tu-154M między wręgami 59–61 i podłużnicami 0–5P, nad przedziałem ogólnopasażerskim

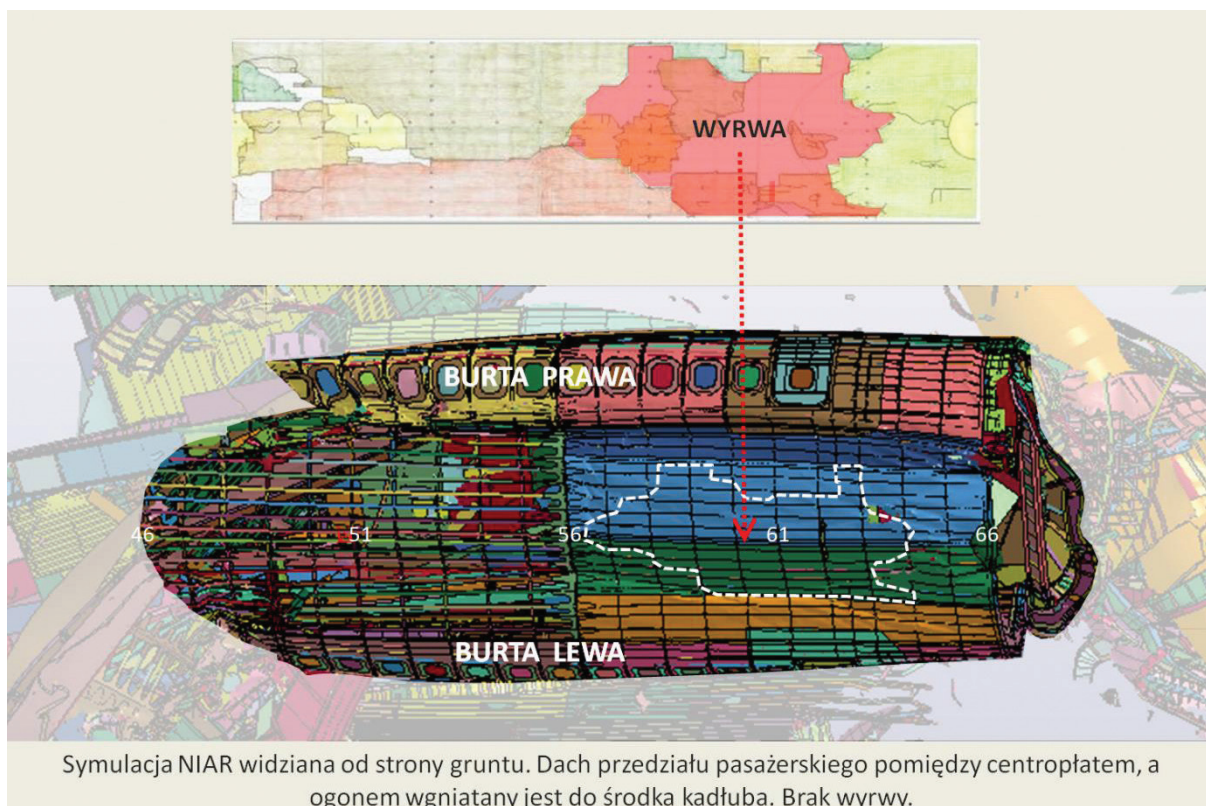
Rys. 2.180 Porównanie rekonstrukcji grzbietowego pasa dachu z symulacją NIAR

W symulacji przeprowadzonej przez Instytut w Wichita dach przedziału pasażerskiego między centroplątem a ogonem wgniatany jest w całości do środka kadłuba. Natomiast z rekonstrukcji grzbietowego pasa dachu Tu-154M wykonanej przez Podkomisję wynika, iż podczas zdarzenia 10.04.2010 r., w poszyciu pomiędzy wręgami nr 56 i 64 powstała wyrwa. Odłamki z tej wyrwy miały liczne płatki i loki powybuchowe, zęby kolczaste oraz rozkalibrowane i porozrywane otwory powstałe na skutek przecięnięcia się przez nie główek nitów z oderwanych podłużnic i wręg. Te elementy konstrukcyjne kadłuba zostały oderwane pod kątem prostym do poszycia, z kierunkiem wektora od środka konstrukcji na zewnątrz (rys. 2.181).

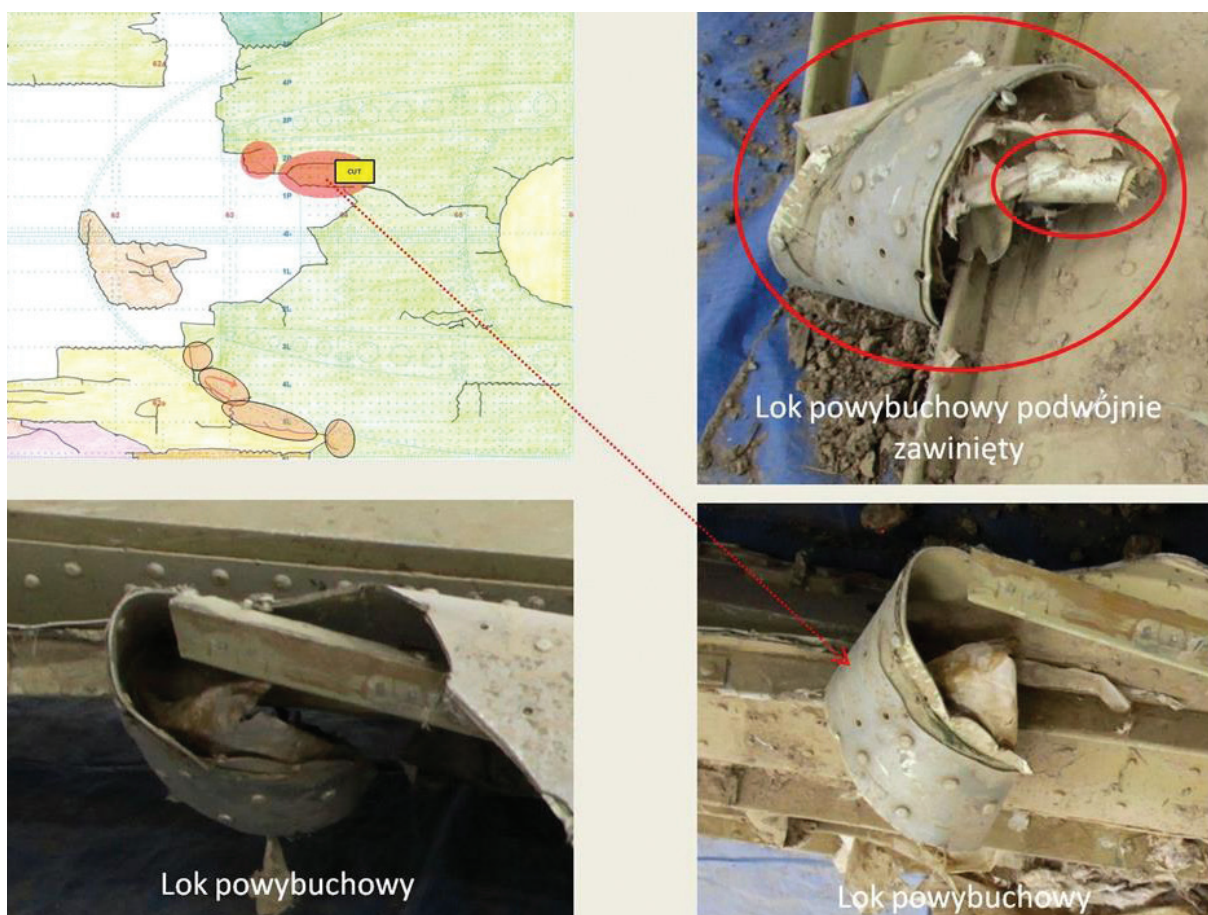
Przykładem na działanie znacznych sił rozrywających poszycie jest odłamek przedstawiony na rysunku 2.182. Swobodny koniec dość sztywnej wstęgi metalu, znitowanej z dwóch arkuszy blachy, miał maksymalną prędkość – podczas gdy jego trzon umocowany był w głównym arkuszu. Wynikiem tego było uformowanie się ciasno zwiniętych zwojów w postaci podwójnie zakręconego loku.

Rys. 2.182 Rozcięty odłamek poszycia wierzchniego z lokiem powybuchowym podwójnie zawiniętym, znajdujący się w konstrukcji Tu-154M między wręgami 63–66 i podłużnicami 7L–7P, nad pomieszczeniem technicznym oraz toaletą przy prawej burcie i grodzi ciśnieniowej

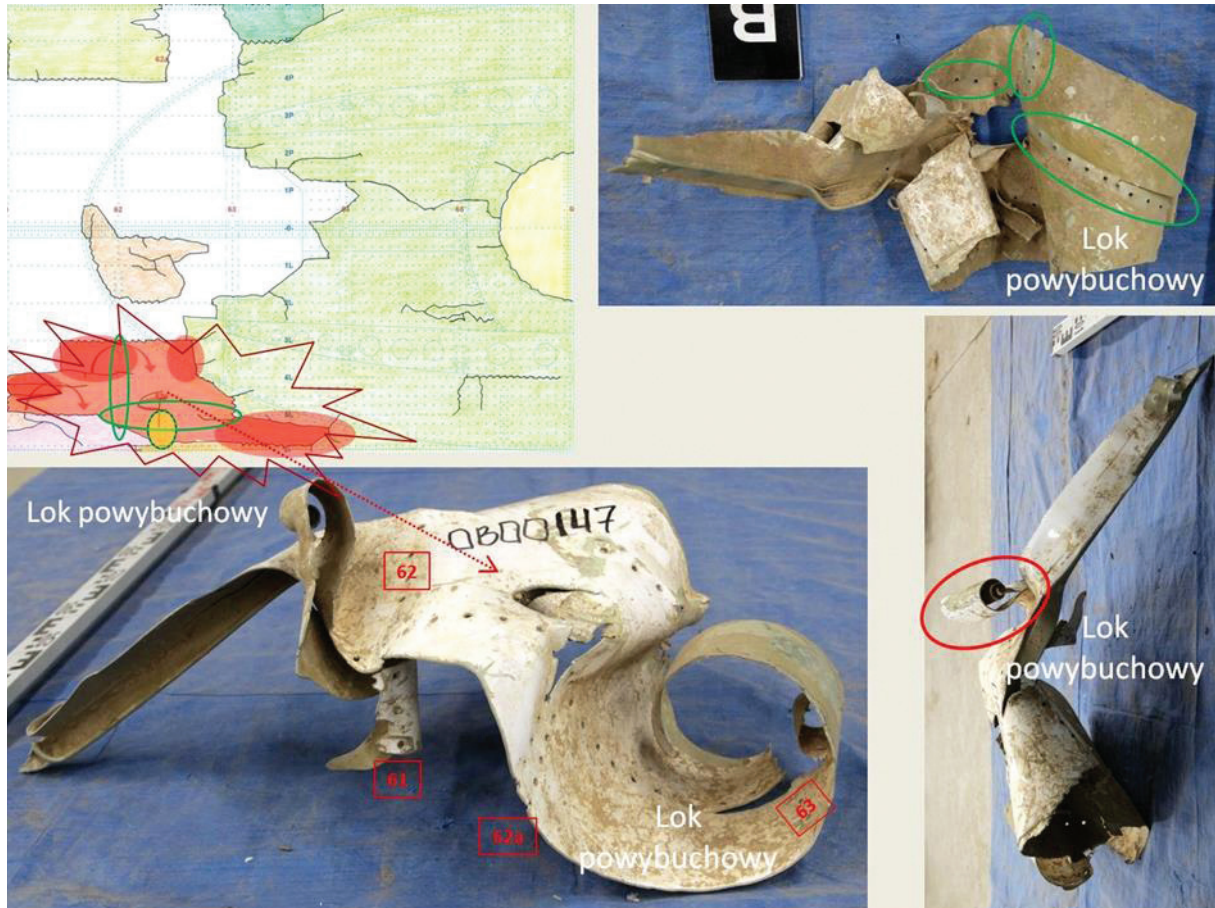
Rys. 2.183 Odlamek poszycia wierzchniego z trzema lokami powybuchowymi, znajdujący się w konstrukcji Tu-154M między wręgami 61–64 i podłużnicami 6L-3L, nad przejściem między przedziałem ogólnopasażerskim a drzwiami awaryjnymi nr 829 lewej burty

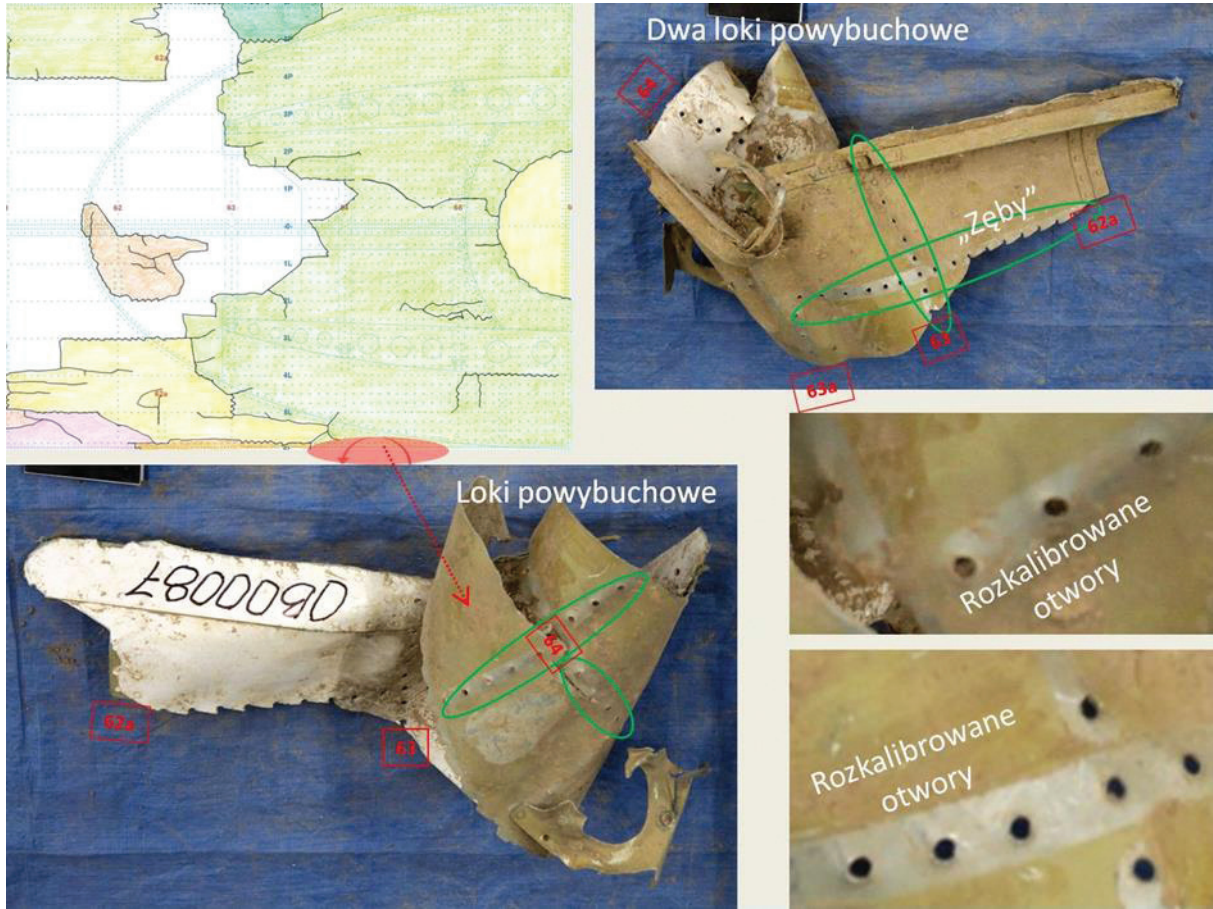
Rys. 2.188 Odlamek poszycia wierzchniego z dwoma lokami powybuchowymi, znajdujący się w konstrukcji Tu-154M między wręgami 62a–63 i podłużnicami 9L–6L, nad przejściem między przedziałem ogólnopasażerskim a drzwiami awaryjnymi nr 829 lewej burty

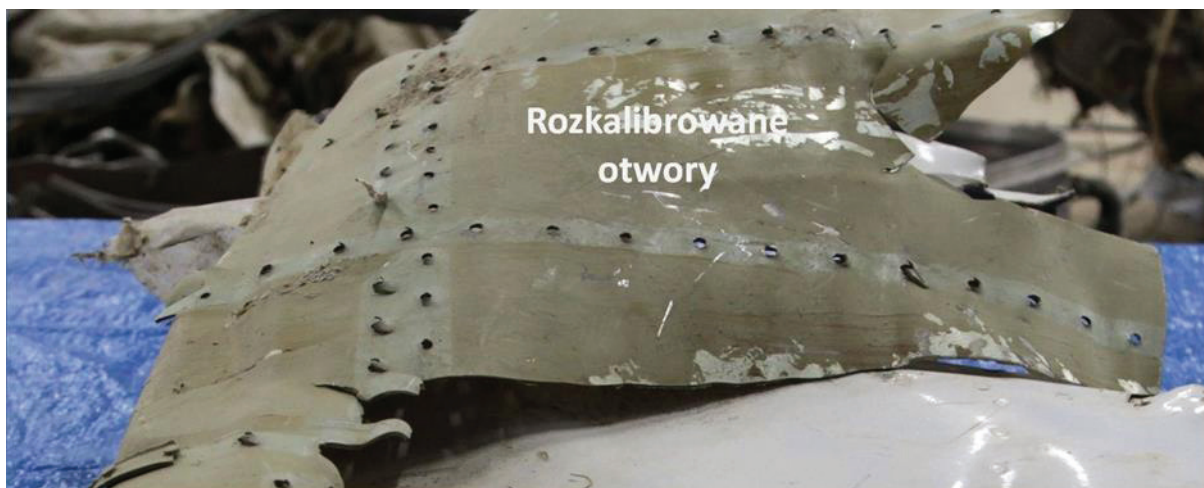
Rys. 2.190 Odlamek poszycia strefy „K” grzbietowego pasa dachu, znajdujący się w konstrukcji Tu-154M między wręgami 59–61 i podłużnicami 0–5P, nad przedziałem ogólnopasażerskim. Widoczne są liczne rozkalibrowane i porozrywane otwory po przecięnięciu się przez nie główki nitów z oderwanych wręg i podłużnic

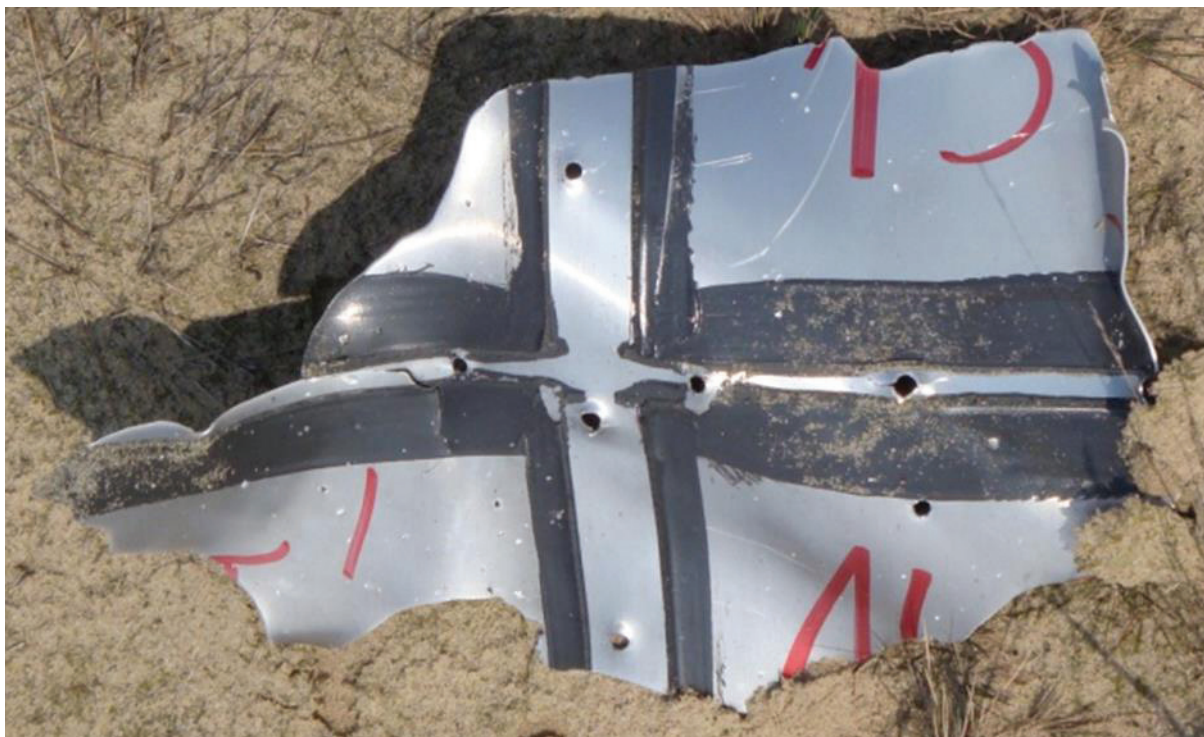
Analogiczne zniszczenia i deformacje uzyskała Podkomisja podczas eksperymentu wybuchu ładunku termobarycznego w konstrukcji rurowej z materiału identycznego z tym, z jakiego wykonany był kadłub Tu-154M (rys. 2.191).

Rys. 2.191 Odlamek poszycia lewej burty z rozkalibrowanymi otworami po przecięnięciu się przez nie główki nitów oderwanych z podłużnic i wręg. Odlamek ten pochodzi ze zdetonowanej struktury rurowej w eksperymencie przeprowadzonym przez Podkomisję

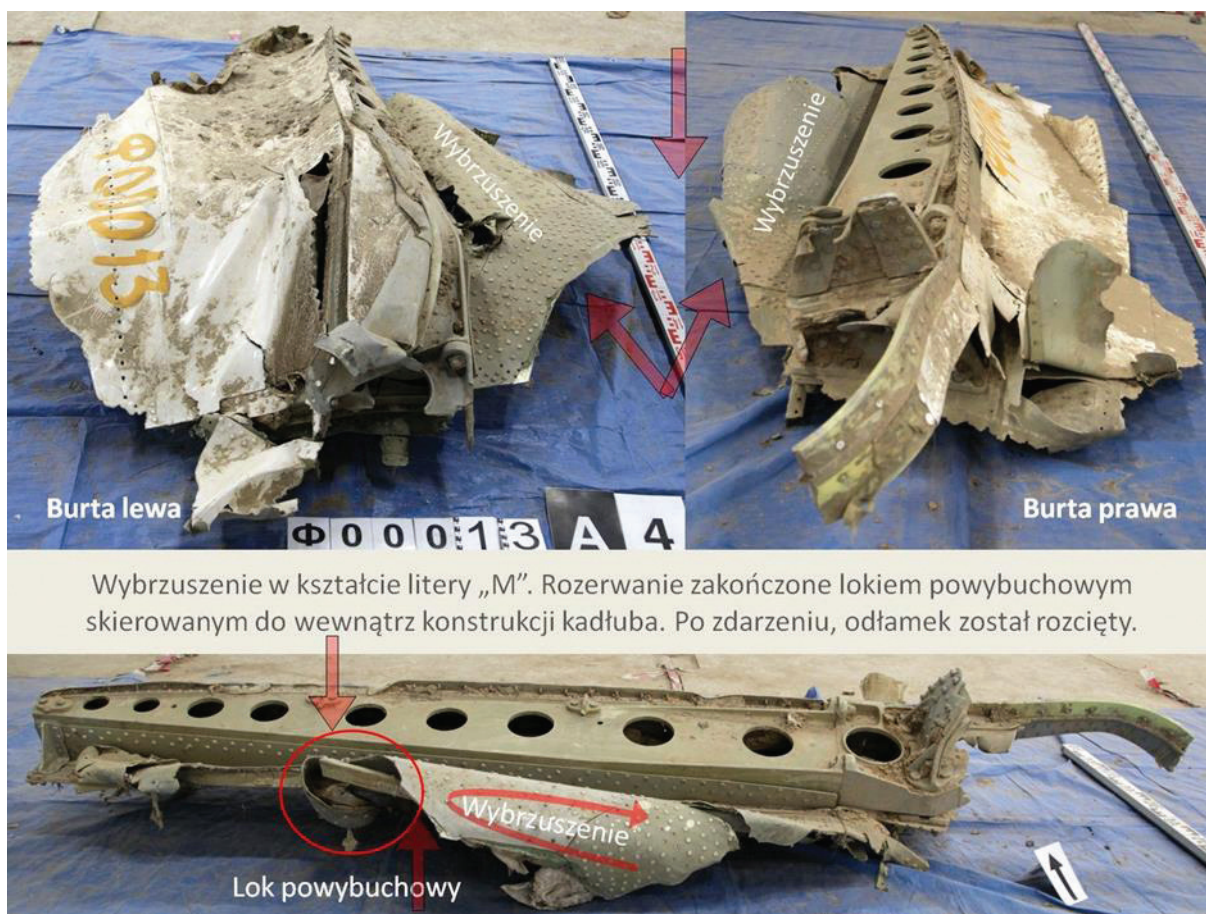
Rys. 2.193 Rozcięty odłamek poszycia wierzchniego z łokiem powybuchowym, znajdujący się w konstrukcji Tu-154M między wręgami 63–66 i podłużnicami 7L–7P, nad pomieszczeniem technicznym oraz toaletą przy burcie prawej i grodzi ciśnieniowej

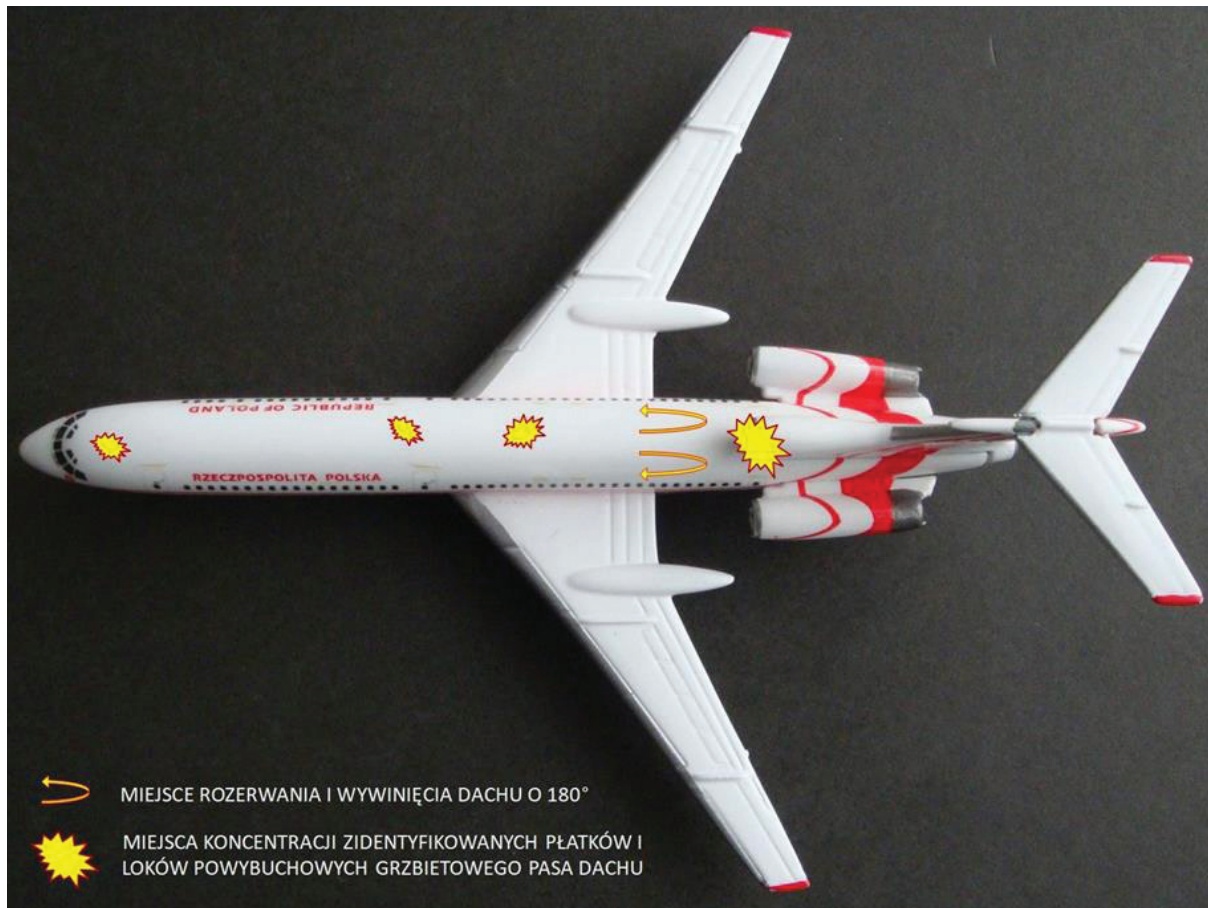
Największa ilość odłamków grzbietowego pasa dachu posiadających loki i płatki powybuchowe znajdowała się w strefie „A” nad kokpitem (między wręgami 7–11), w strefie „F” nad kuchnią (między wręgami 31–36), w strefie „H” nad przedziałem ogólnopasażerskim (między wręgami 41–46) oraz w strefie „L” nad korytarzem z drzwiami awaryjnymi nr 829 i nr 830, szafami ubraniowymi, pomieszczeniem technicznym oraz toaletami (między wręgami 61–66).

Rys. 2.196 Miejsca koncentracji zidentyfikowanych płatków i loków powybuchowych oraz rozerwanie i wywinięcie dachu na zewnątrz konstrukcji na tle sylwetki Tu-154M

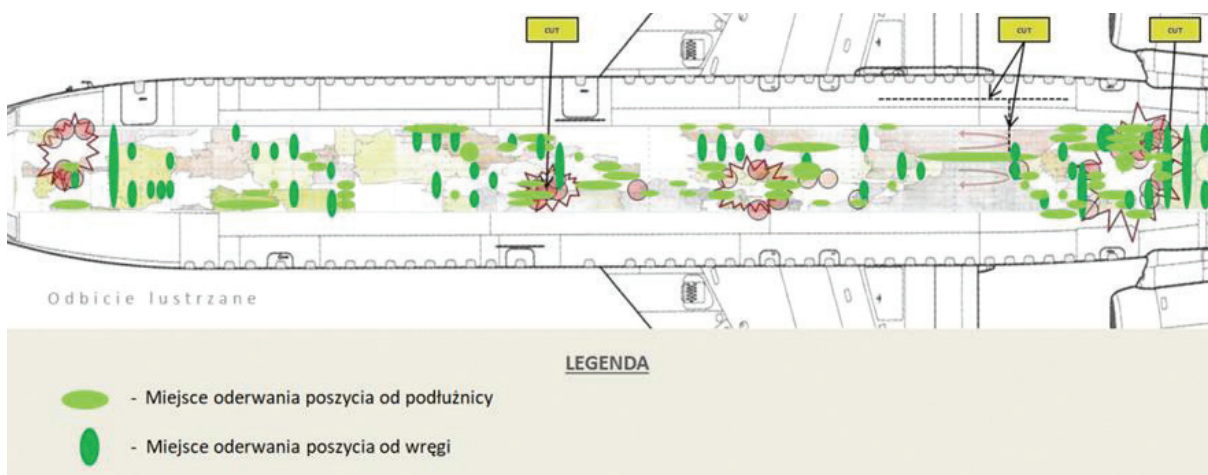
Rys. 2.197 Miejsca oderwania poszycia od podłużnic i wręg na podstawie zrekonstruowanych i zidentyfikowanych odłamków grzbietowego pasa dachu

Istotną informacją wynikającą z rekonstrukcji odłamków z rozkalibrowanymi otworami po przejściu główek nitów jest ich umiejscowienie w poszyciu grzbietowego pasa dachu. Odłamki poszycia, od których w większości oderwały się podłużnice (wymagające większej siły do oderwania), znajdowały się w rejonie występowania miejsc koncentracji płatków i loków powybuchowych. Odłamki poszycia, od których w większości oderwały się wręgi, znajdowały się poza miejscami koncentracji płatków i loków powybuchowych (rys. 2.197).

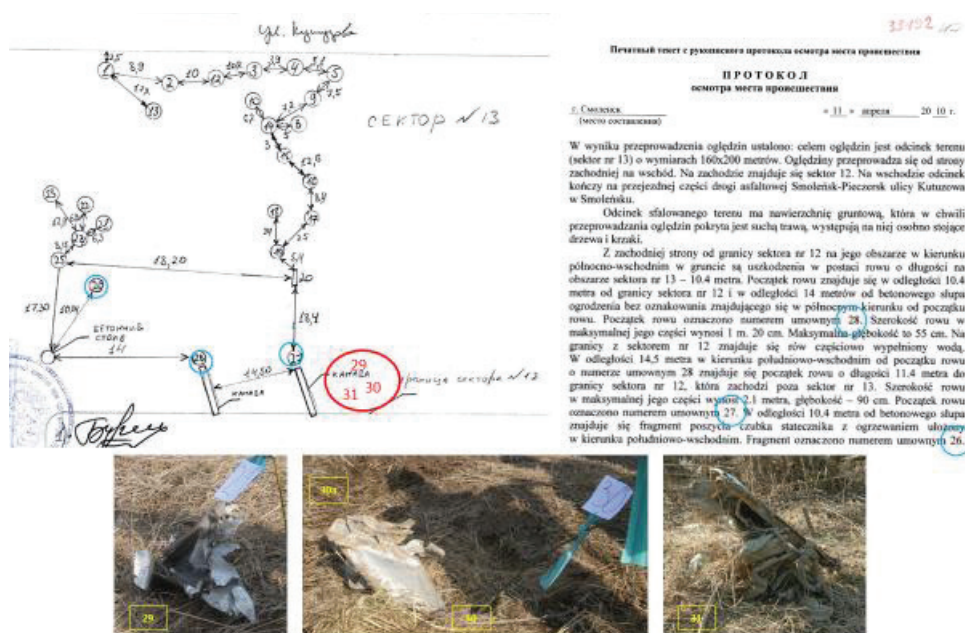
Odłamki **prawego statecznika poziomego** oznaczone w sektorze 13 w dniu 11.04.2010 roku przez śledczych FR liczbami porządkowymi nr 29, 30, 31 nie zostały zapisane w protokole oglądu miejsca zdarzenia oraz nie zostały naniesione na plan rozmieszczenia odłamków będący do niego załącznikiem.

Rys. 2.198 Sfotografowane i oznaczone przez śledczych FR odłamki nr 29, nr 30 i nr 31 z prawej części statecznika poziomego i pionowego, znajdujące się na południe od południowej bruzdy, zostały pominięte w protokole z miejsca zdarzenia oraz w załączonym do niego planie

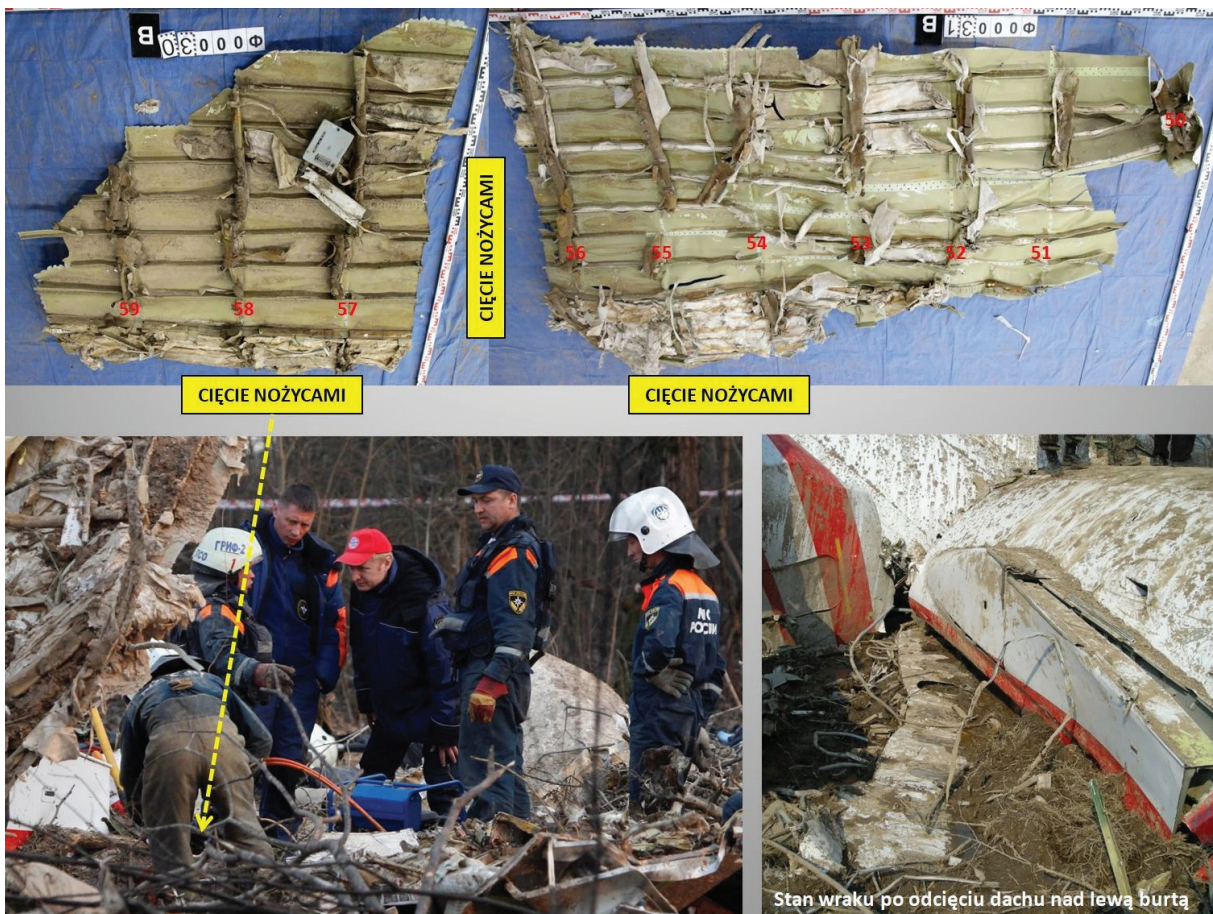
Rys. 2.199 U dołu po lewej: moment odcinania i cięcia dachu przez służby Federacji Rosyjskiej nad lewą burzą kadłuba, między centroplatem a ogonem. U dołu po prawej: lewa burza po odcięciu dachu

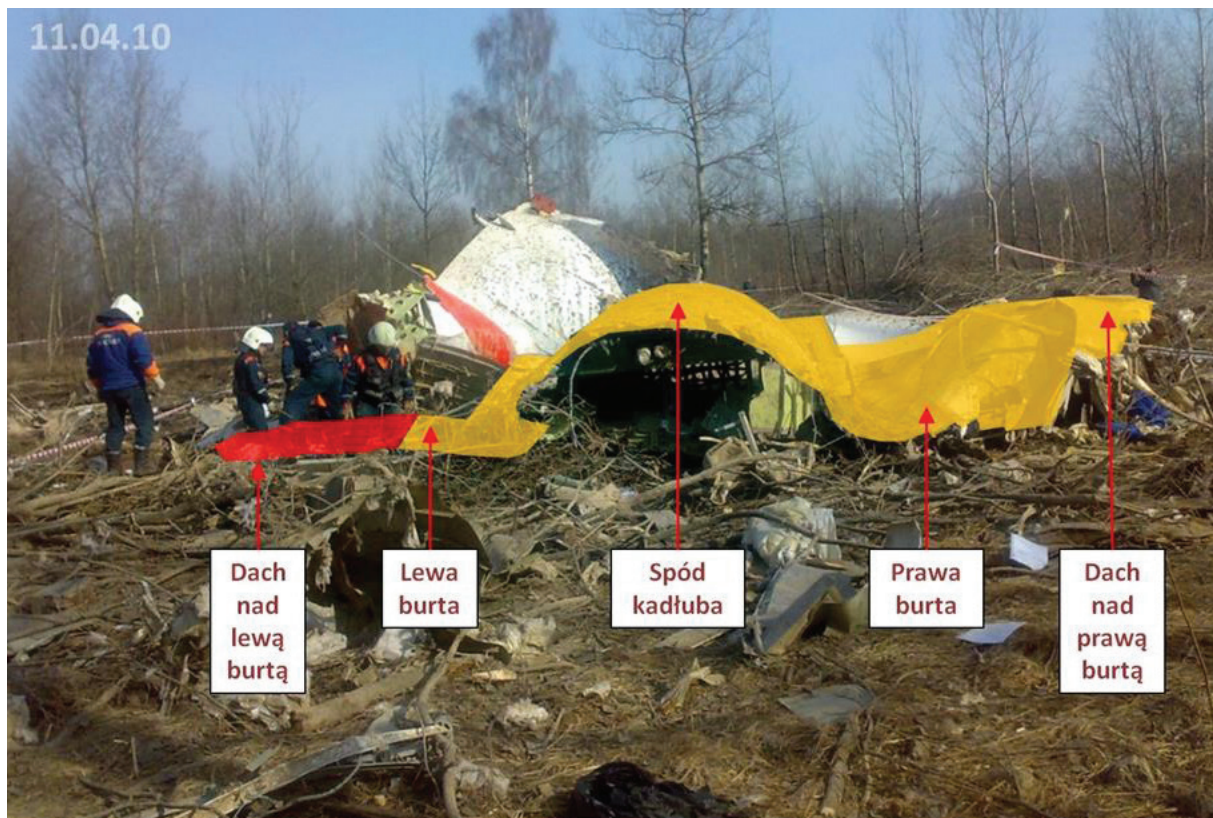
Rys. 2.200 Wrak kadłuba pomiędzy centroplatem a ogonem z wywiniętymi na zewnątrz burtami. Kolorem czerwonym zaznaczono dach nad lewą burtą, odcięty wieczorem 11.04.2010 r.

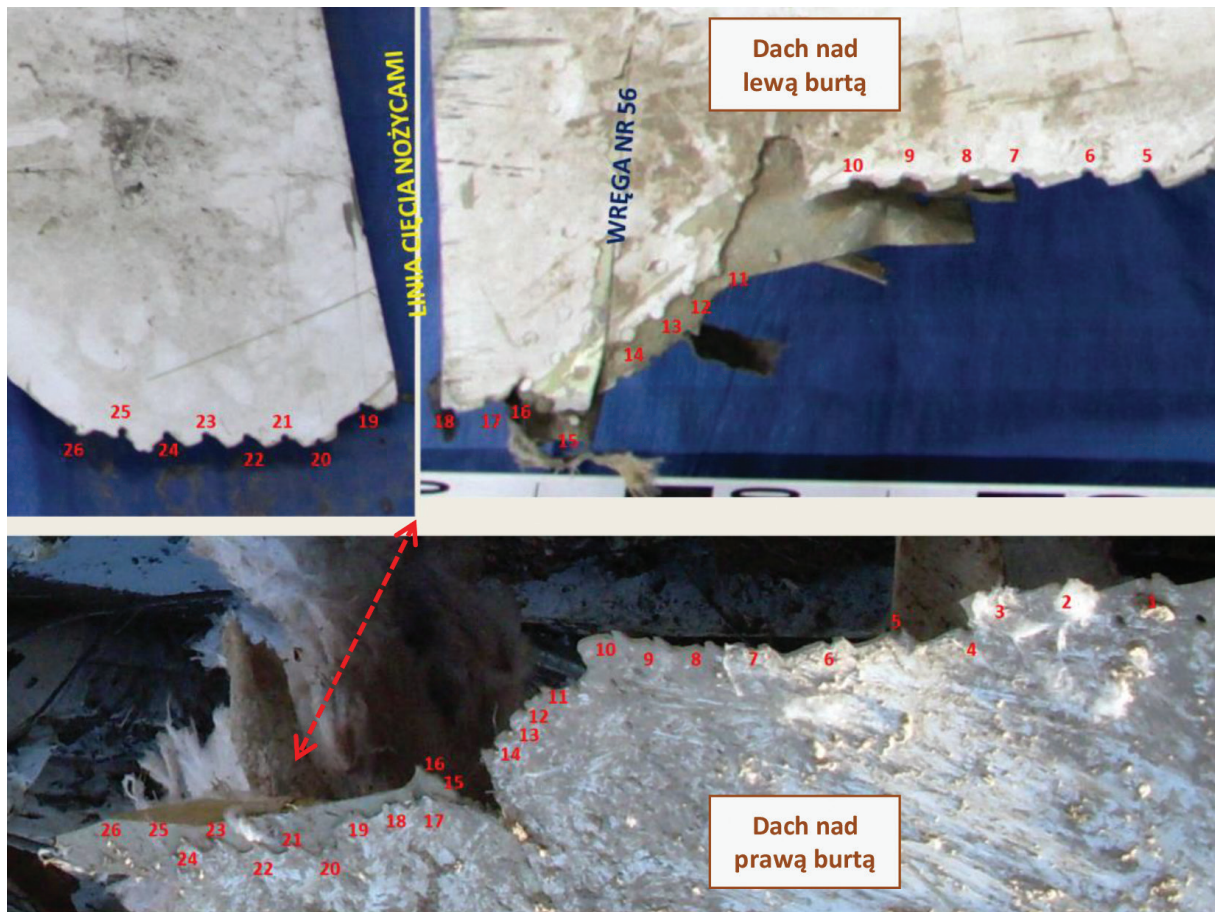
Rys. 2.201 Odcięcie dachu nad lewą burtą wydaje się nieprzypadkowe. Obie krawędzie dachu nad lewą i prawą burtą można złożyć ze sobą w całość, co dowodzi, iż rozerwanie konstrukcji kadłuba mogło nastąpić wyłącznie na skutek gwałtownego dużego ciśnienia wewnątrz kadłuba

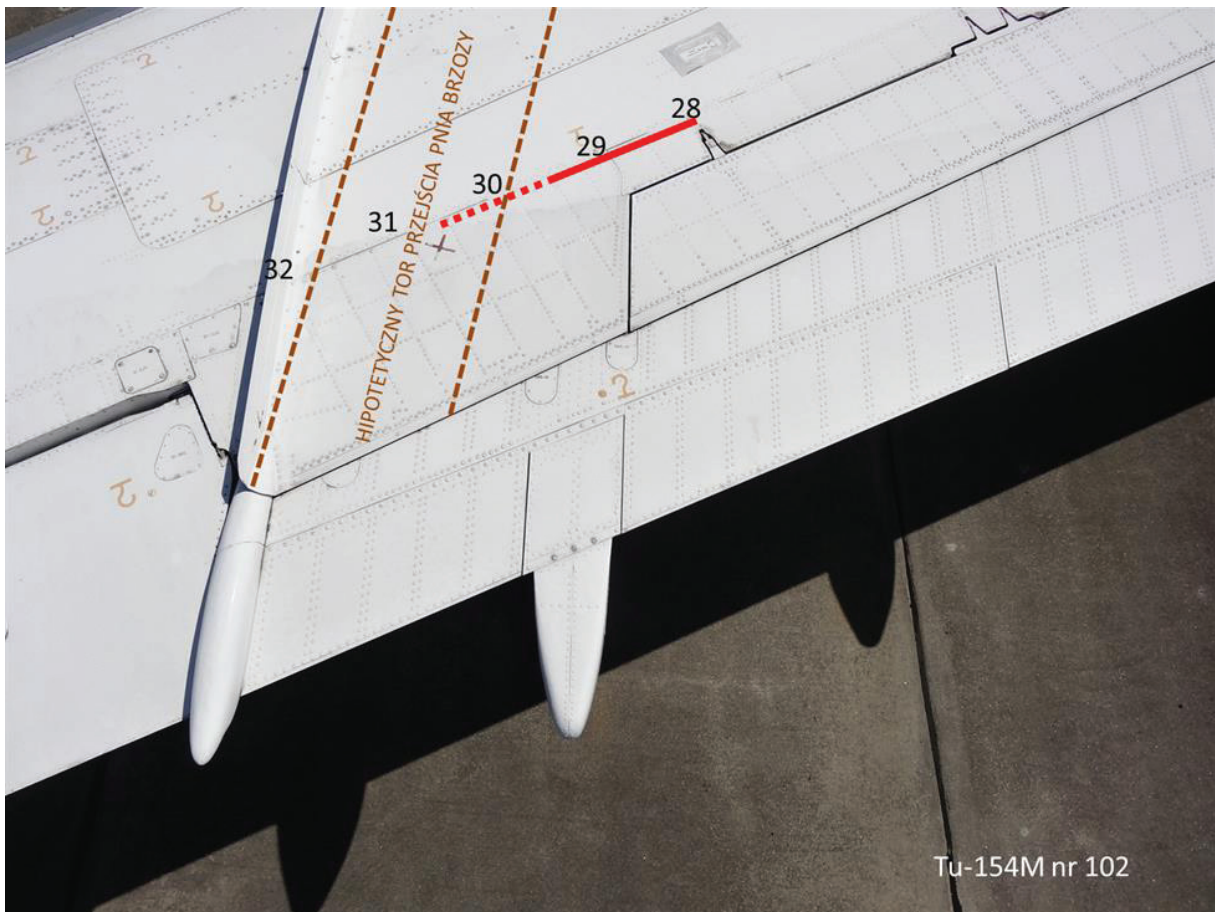
Rys. 2.203 Na poszyciu lewego skrzydła Tu-154M nr 102 zaznaczono czerwoną linią odłamek trzeciego dźwigara zidentyfikowany na głównym polu szczątków

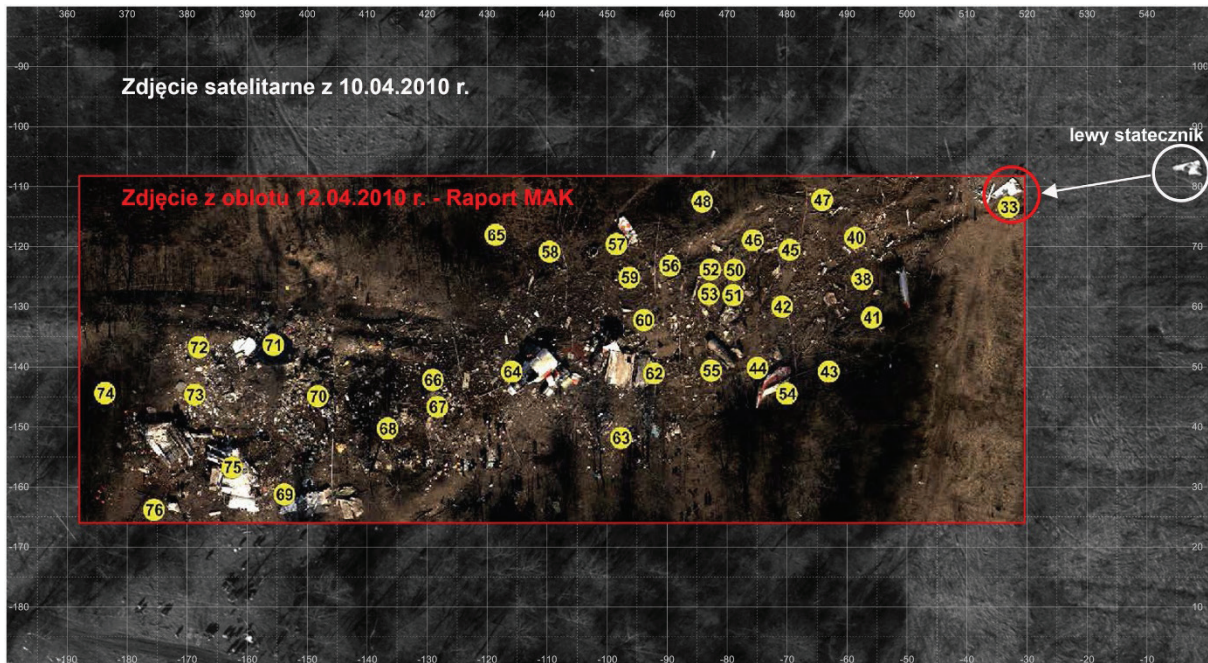
Rys. 2.204 Przeniesienie końcówki lewego statecznika poziomego widoczne po porównaniu zdjęcia satelitarne z 10.04.2010 r. i rosyjskiego zdjęcia z oblotu miejsca katastrofy z 12.04.2010 r., zamieszczonego w Raporcie MAK

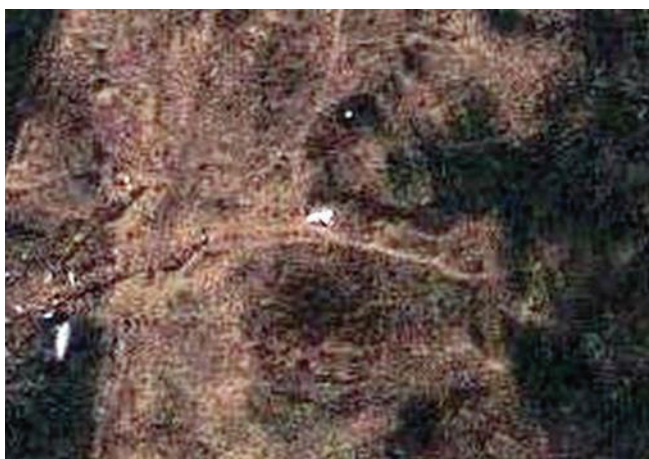
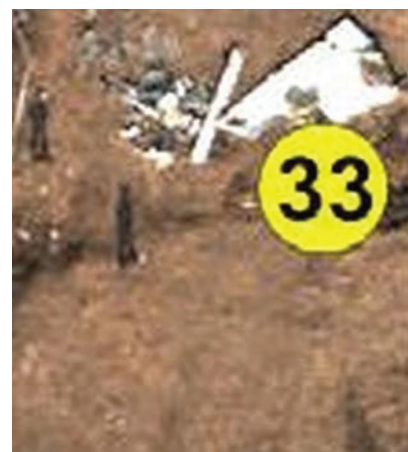
Rys. 2.205 Oderwana środkowa część lewego statecznika. Służby FR przeniosły oderwany odłamek kilkadziesiąt metrów w kierunku głównego pola szczątków. W Raporcie końcowym MAK widnieje on pod numerem 33 w ostatecznym miejscu ułożenia. Po lewej: zdjęcie z 11.04.2010 r. – miejsce upadku fragmentu części lewego statecznika. Po prawej: zdjęcie z 12.04.2010 r., zamieszczone w Raporcie MAK

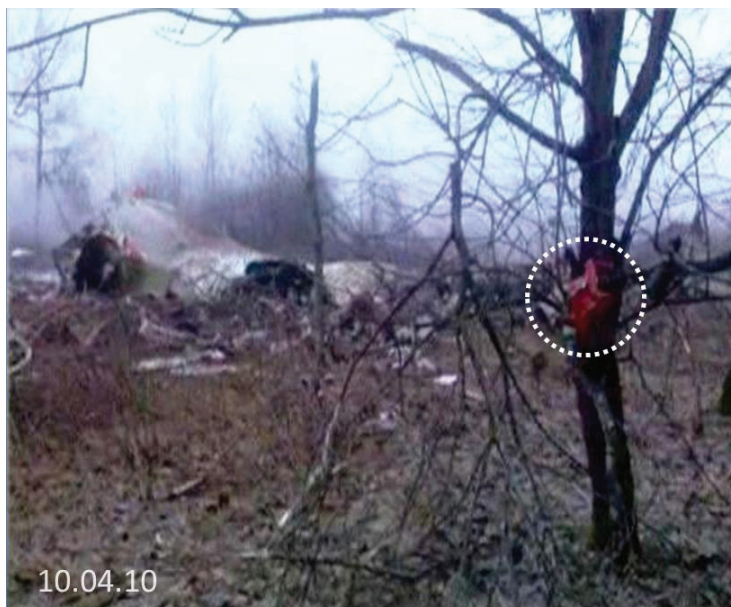
Na głównym wrakowisku nie wszystkie szczątki i odłamki upadły na ziemię. Jeden z nich, fragment blachy z czerwoną powłoką lakierniczo-farbiarską, spadł na gałęzie drzewa rosnącego poza południową granicą sektora nr 7 (rys. 2.206). Odłamek zawisł po drugiej stronie pnia w stosunku do toru lotu statku powietrznego na wysokości około 130 cm nad ziemią.

Rys. 2.206 Kadr z filmu Igora Fomina, ok. godz. 10:56 czasu moskiewskiego. Okręgiem zaznaczono odłamek wiszący na gałęziach drzewa, po przeciwnej stronie pnia w stosunku do toru lotu statku powietrznego

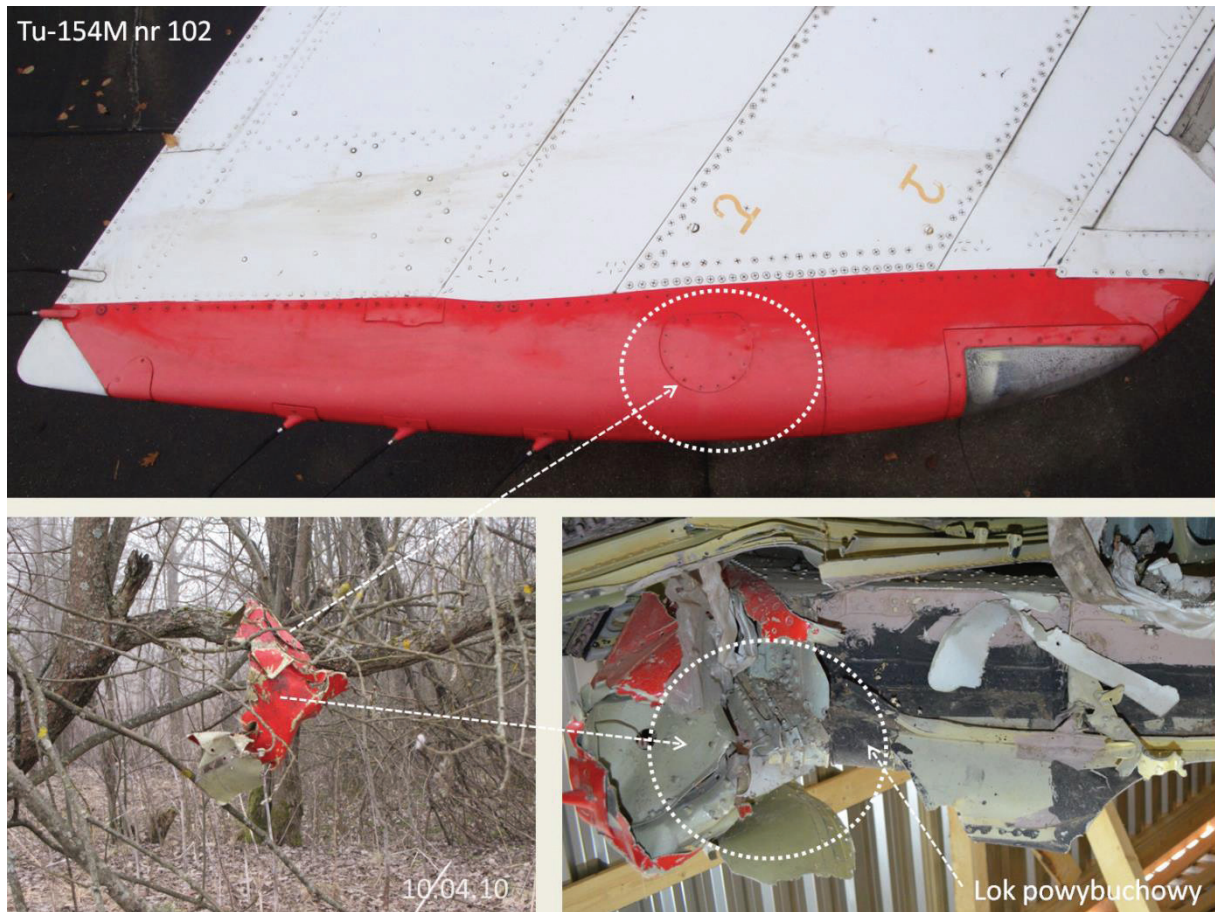
Rys. 2.207 Odlamek owiewki aerodynamicznej, koloru czerwonego, prawego skrzydła, wiszący na gałęziach drzewa, pochodził z miejsca zaznaczonego białą przerywaną elipsą

Odłamek został zidentyfikowany jako fragment czerwonej owiewki aerodynamicznej końcówki prawego skrzydła (rys. 2.207). Takie położenie owiewki świadczyło, iż prawe skrzydło SP nie przemieszczało się po ziemi, lecz w sektorze nr 7 jeszcze znajdowało się w powietrzu.

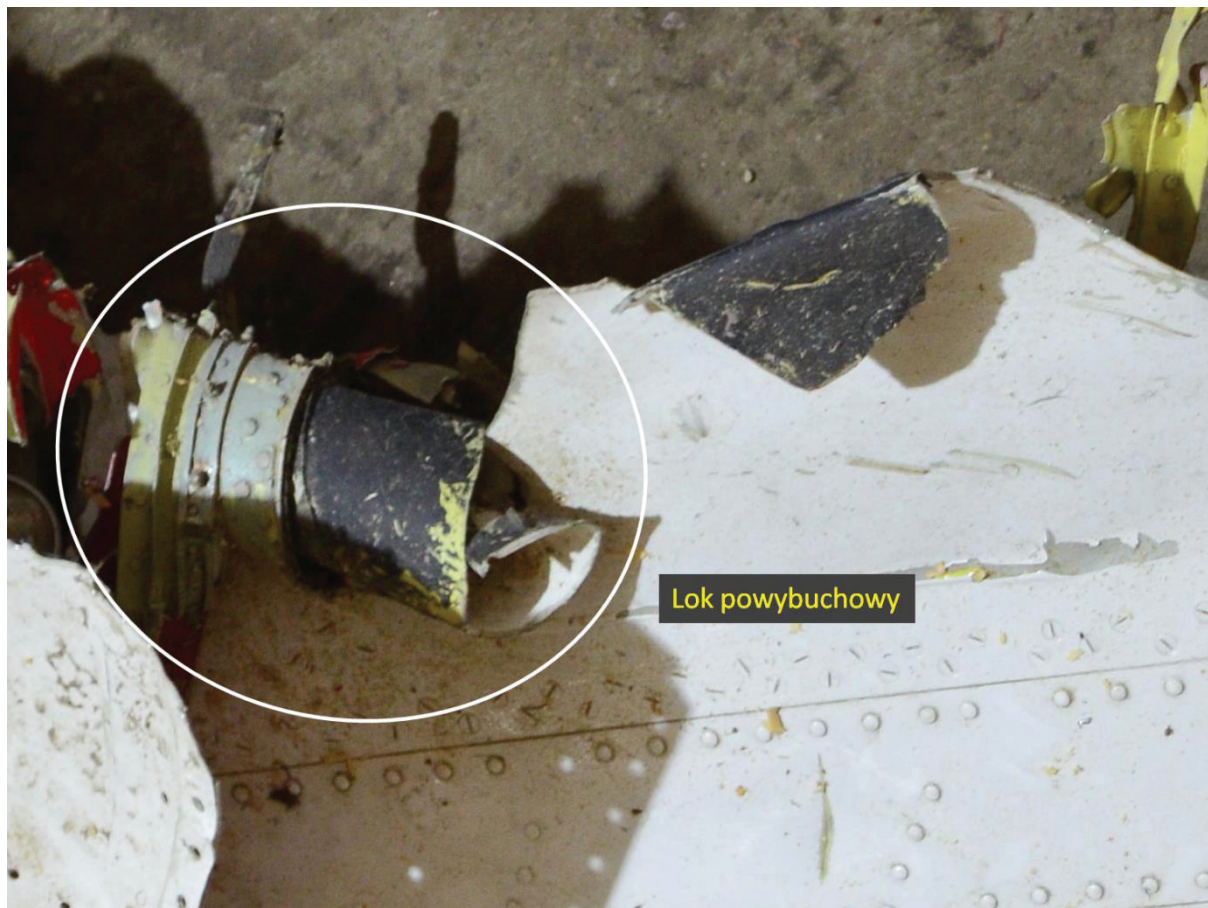
Rys. 2.208 Lok powybuchowy w miejscu oderwania fragmentu owiewki aerodynamicznej końcówki prawego skrzydła Tu-154M

W miejscu konstrukcji skrzydła, z którego został wyrwany odłamek, znajdował się lok powybuchowy podwójnie zakreślony na zewnątrz oraz liczne rozdarcia i wywinięcia poszycia spodniego (rys. 2.208).

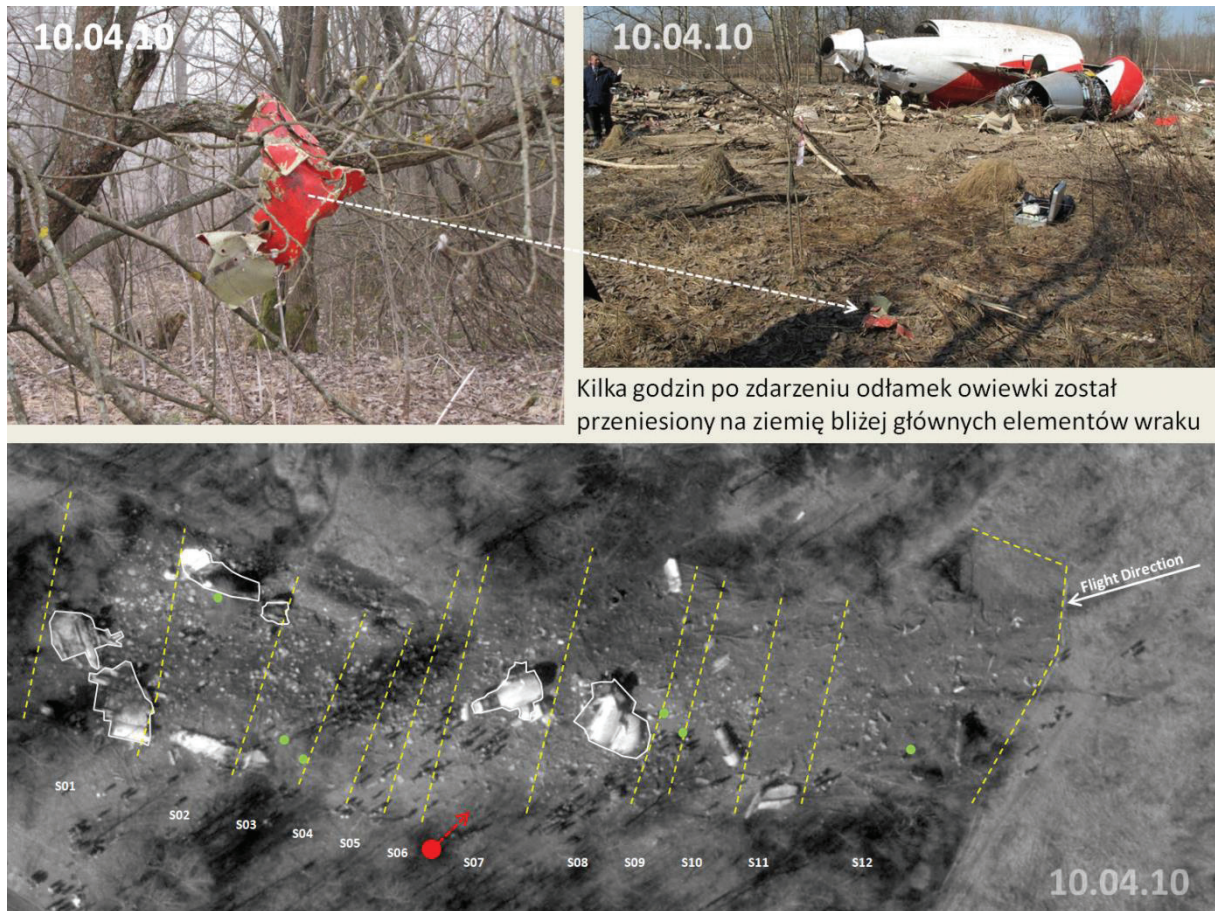
Rys. 2.209 Grafika ilustrująca przeniesienie wiszącego odłamka na ziemię, bliżej głównych elementów wraku

Kilka godzin po zdarzeniu odłamek został zdjęty z gałęzi i przeniesiony w kierunku północno-wschodnim, bliżej głównych elementów wraku (rys. 2.209).

Kilka godzin po zdarzeniu odłamek owiewki został przeniesiony na ziemię bliżej głównych elementów wraku

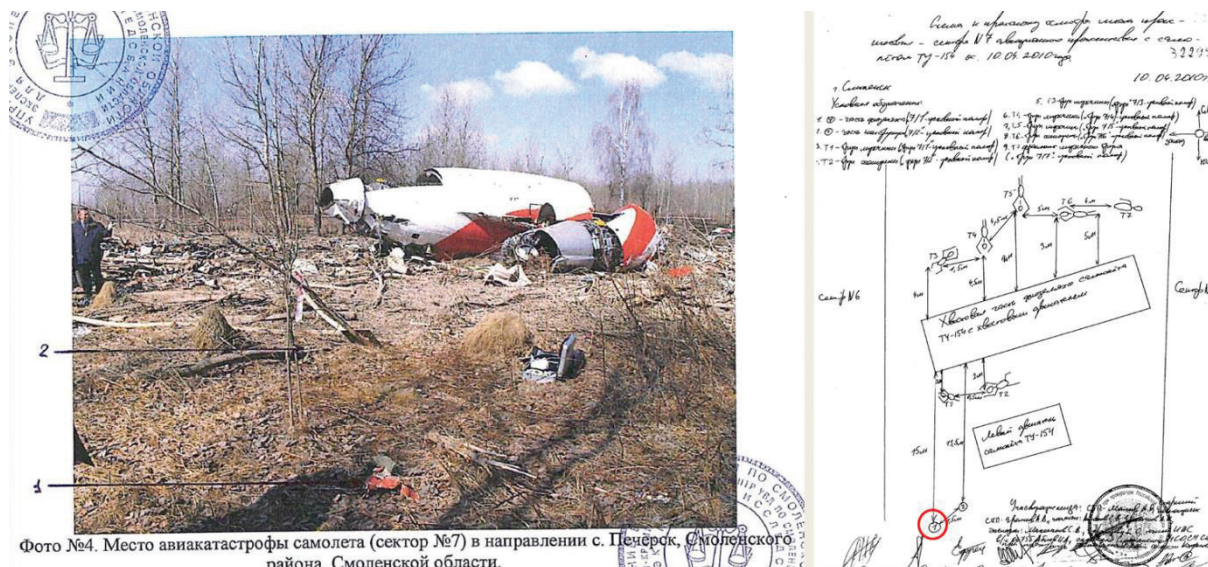
Rys. 2.210 Fragment sporządzonego przez biegłych FR protokołu oględzin sektora nr 7 wraz ze schematem

Następnie, jeszcze tego samego dnia został sporządzony przez biegłych FR protokół oględzin sektora nr 7 wraz ze schematem, na którym zaznaczono przeniesiony na ziemię odłamek (rys. 2.210). W protokole odłamek ten opisano jako „fragment kadłuba”. Tym samym powyższe działania nosiły znamiona poświadczenia nieprawdy.
