**KOMISJA BADANIA WYPADKÓW LOTNICZYCH
LOTNICTWA PAŃSTWOWEGO**

PODKOMISJA DO PONOWNEGO ZBADANIA WYPADKU LOTNICZEGO

Raport
z badania zdarzenia lotniczego z udziałem
samolotu Tu 154M nr 101 z dnia 10 kwietnia 2010 r.
nad lotniskiem Smoleńsk-Siewiernyj na terytorium Federacji
Rosyjskiej

Warszawa, 10 sierpnia 2021 roku

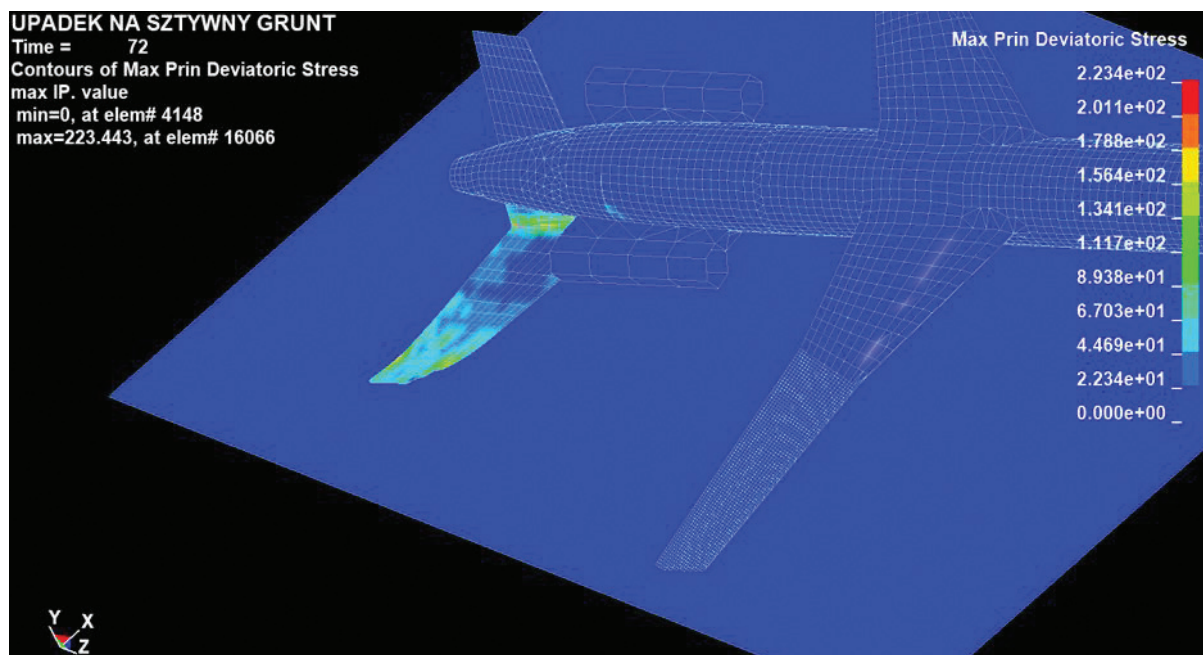
Rys. 2.212 Statecznik jako pierwszy wchodzi w kontakt z gruntem, co jest uwidocznione naprężeniami w stateczniku (z tyłu po lewej). Następuje niewielka erozja w okolicy naroża

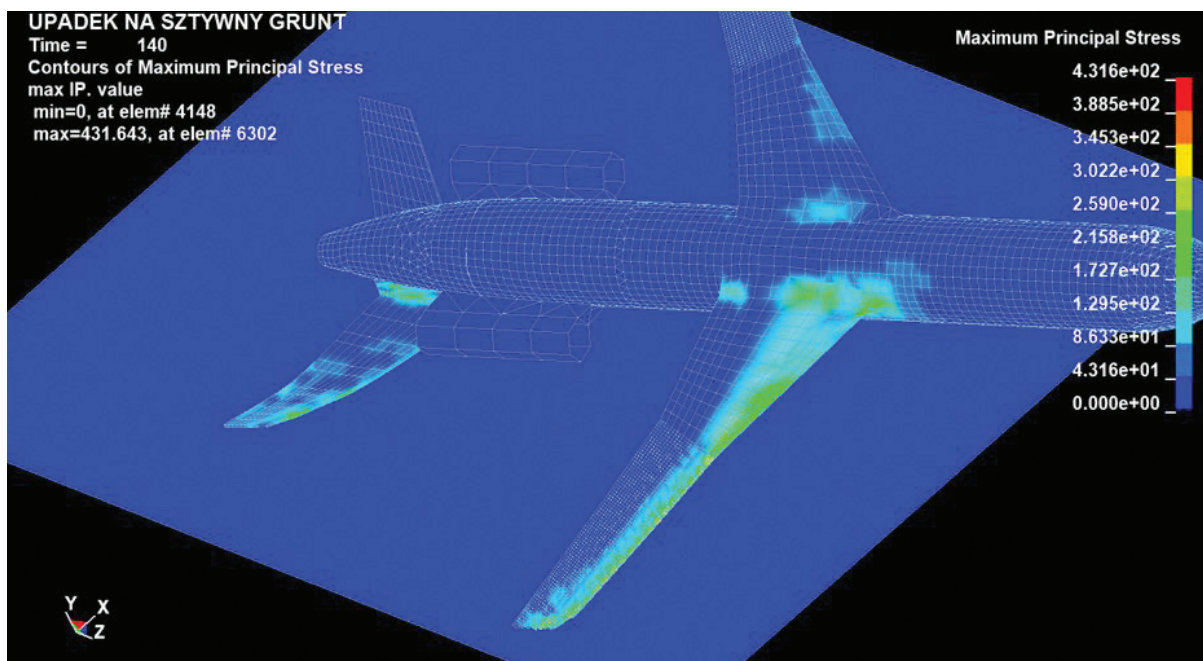
Rys. 2.213 Następnie lewe skrzydło zahacza o grunt, co znów objawia się znacznymi naprężeniami oraz erozją w zewnętrznym narożu. Tylko dla przejrzystości graficznej płaszczyzna ta jest pokazana, jako prostokąt – naprawdę rozciąga się ona bezgranicznie we wszystkich kierunkach

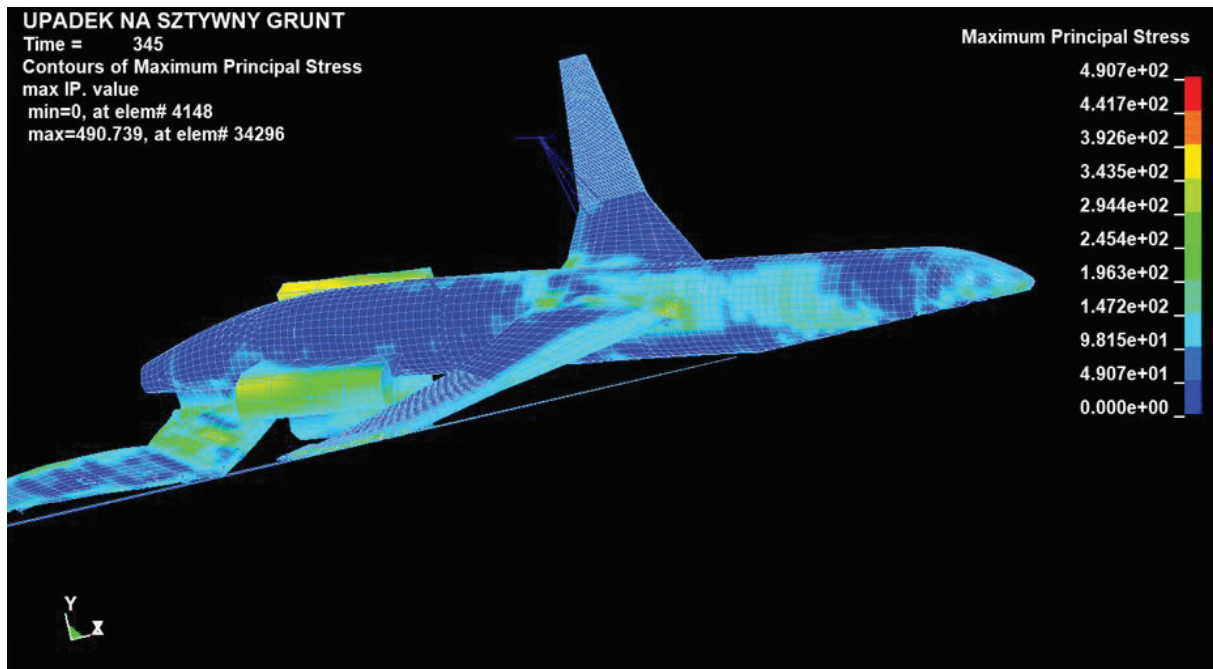
Rys. 2.214 W dalszym procesie kontaktu z gruntem przednia część kadłuba (po prawej stronie rysunku) uderza w ziemię i rozpoczyna się jej „ścieranie”. Linia, którą widać na spodzie, to płaszczyzna ziemi

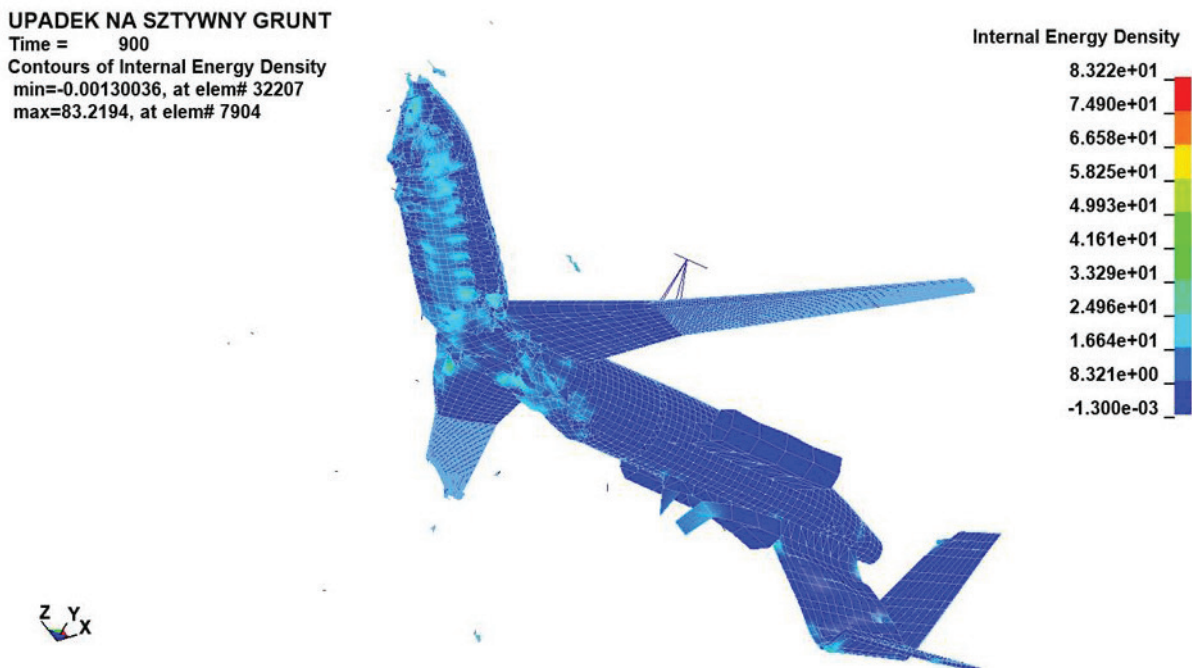
Rys. 2.215 Po krótkim czasie przednia część kadłuba (po lewej) odłamuje się/odgina od reszty. To, co zostało z ogona, znajduje się po prawej, na dole rysunku. Kadłub jest widziany z przeciwnej strony niż na rys. 2.214

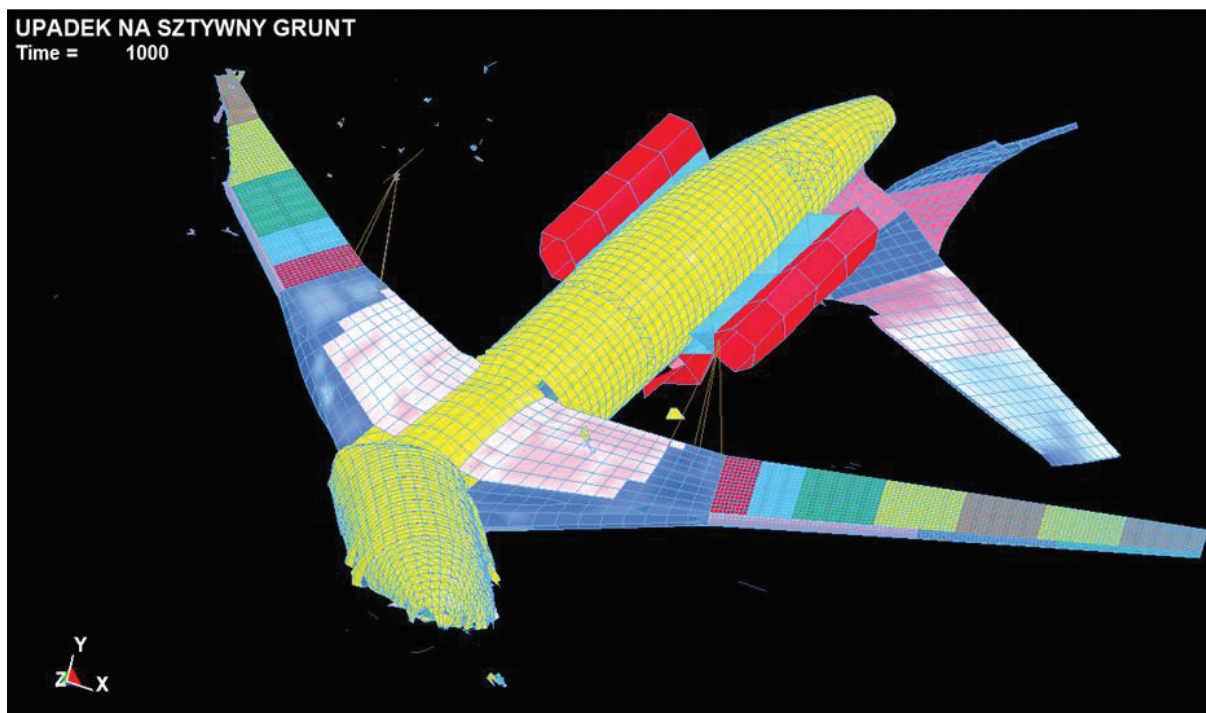
Rys. 2.216 Tak wygląda konstrukcja w końcu czasu symulacji, w chwilę później niż przedstawiono na rys. 2.215. Front kadłuba wyraźnie nadłamany i zniszczony pod spodem (spód na tym rysunku to sufit statku powietrznego). Lewe skrzydło (to dalsze) poddane umiarkowanej erozji. Usterzenie tylne gruntownie pogięte

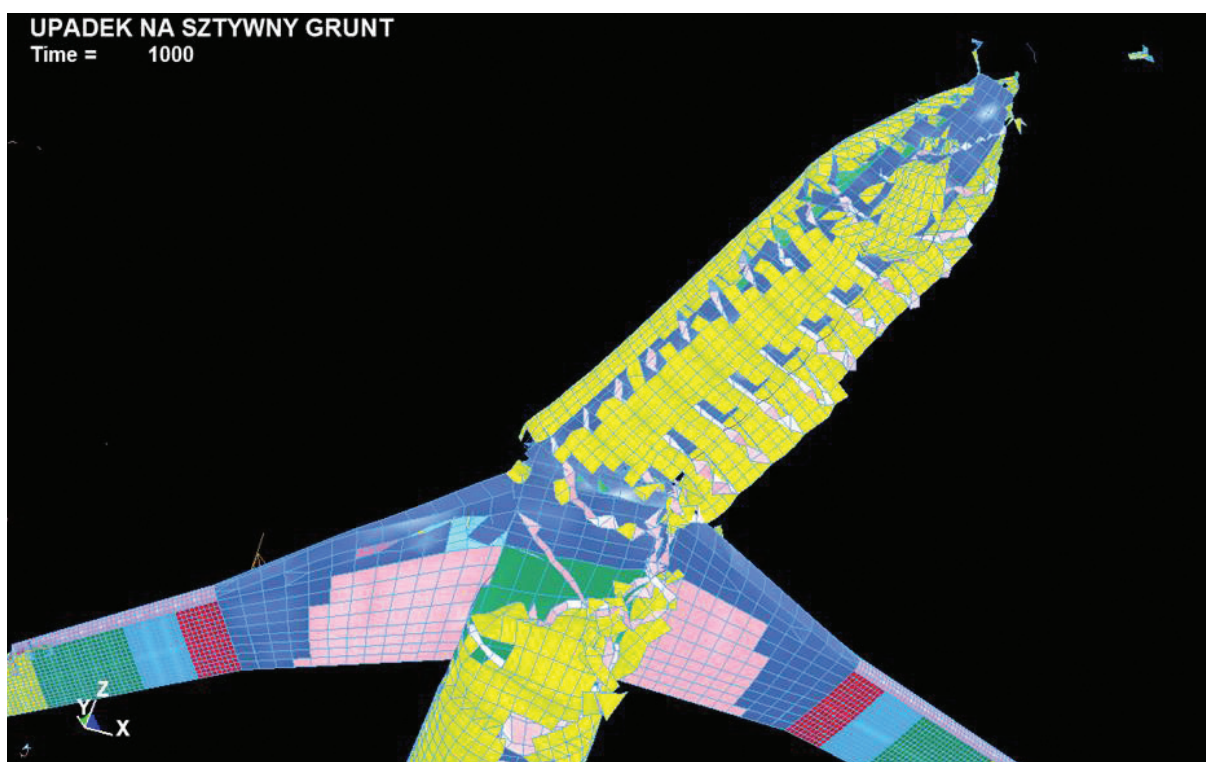
Rys. 2.217 Widok od spodu, czyli od gruntu, w stronę sufitu kadłuba. Przednia część kadłuba ma wgnieciony sufit i pogięte ramy. Segment, który osłania centropląt, jest poważnie zniszczony

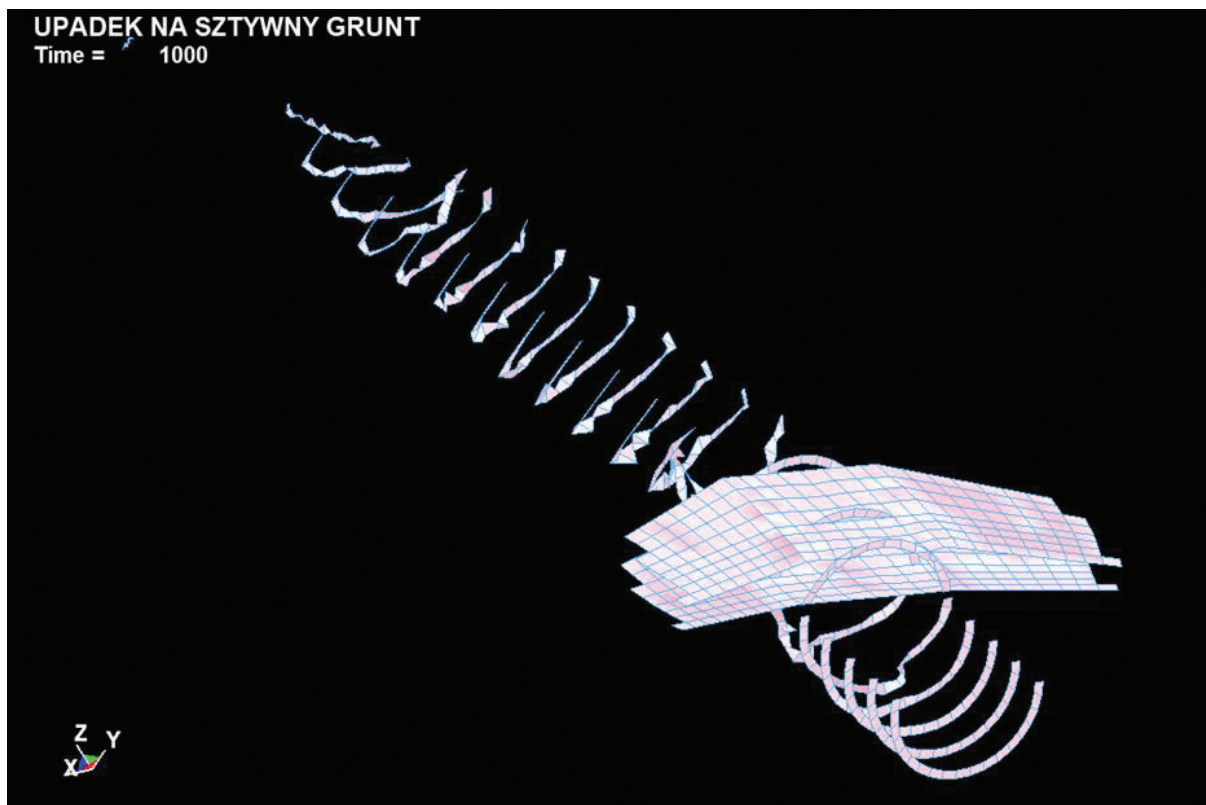
Rys. 2.218 Tak wyglądają odkształcone ramy kadłuba, dokładniej mówiąc ich dolna część w przedniej i środkowej części kadłuba, widziana z góry. Jest też widoczne pokrycie centroplatu. Pokrycie kadłuba wraz z podłużnicami usunięto z rysunku, by uwidocznić ramy kadłuba

Ponieważ upadający statek powietrzny jest przez chwilę podpierany przez ogon, stykający się z gruntem, część nosowa przyspiesza i osiąga prędkość 24 m/s przed uderzeniem w ziemię. Jest to dwa razy więcej niż początkowa prędkość upadku, 12 m/s.

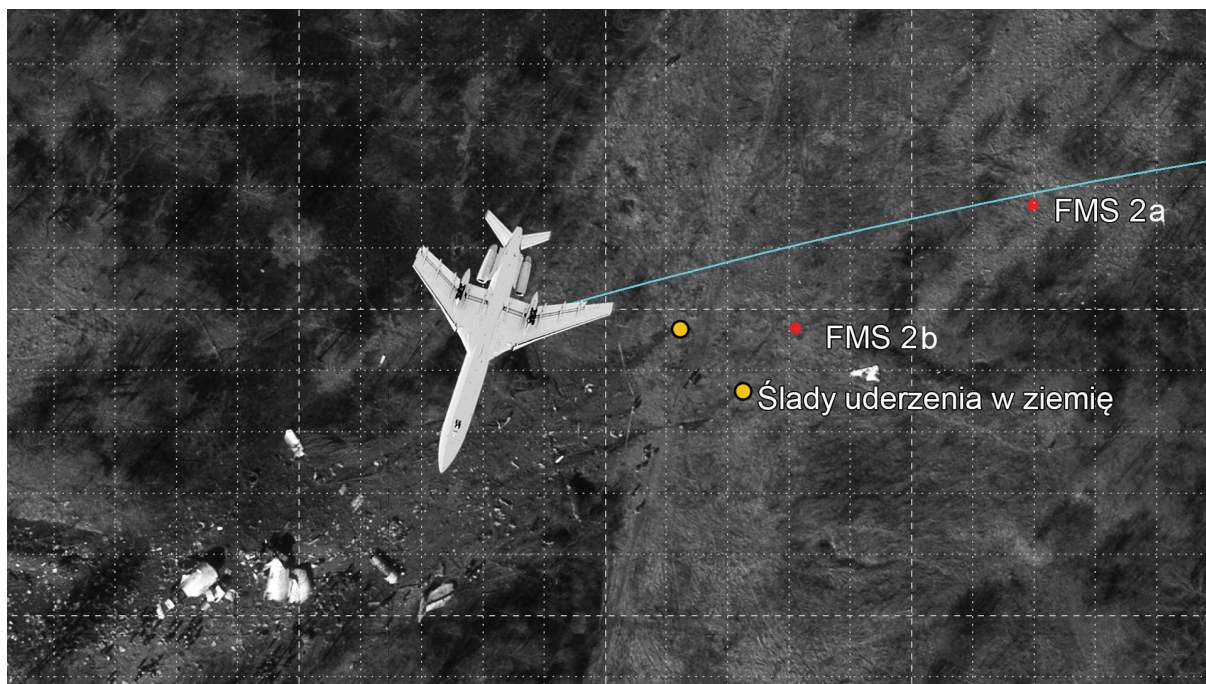
Rys. 2.235 Miejsce uderzenia samolotu w ziemię według danych zapisanych w Raporcie MAK

Analiza symulacji NIAR trajektorii wg Raportu MAK dokonana przez Podkomisję pokazuje jednak, że nawet gdyby samolot lecąc 5 metrów nad ziemią doleciał do miejsca katastrofy, to upadłby w zupełnie innym miejscu, niż zdarzyło się to naprawdę. Trajektoria MAK kończy się nie w miejscu, gdzie rozpoczynają się pierwsze ślady uderzenia w ziemię, tzw. bruzdy, lecz wiele metrów na północny zachód i to w pozycji niemal prostopadłej do kierunku rozrzutu szczątków. Samolot lecący wg trajektorii MAK po doleczeniu do miejsca zdarzenia nie mógłby się rozbić tak, jak stało się to w rzeczywistości, leciałby bowiem nie dziobem i kokpitem na zachód, lecz lewym skrzydłem, kadłubem i statecznikiem pionowym.

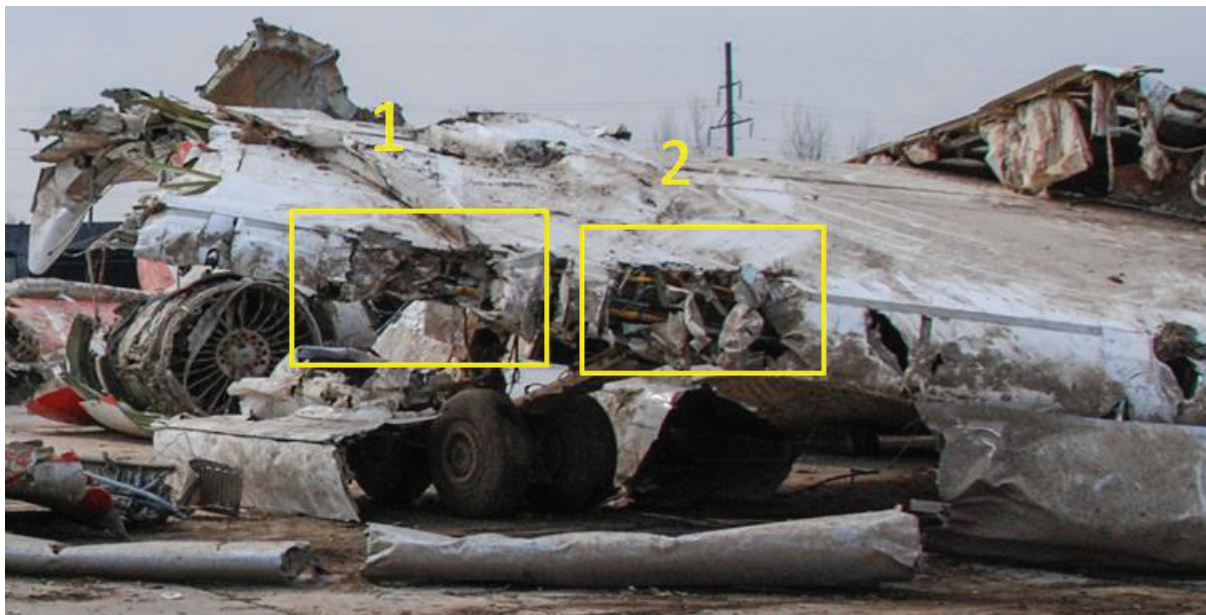
Rys. 2.236 Miejsca kontaktu z drzewami – prawe skrzydło

Najgrubsze drzewa w rejonie przemieszczania samolotu, po jego pierwszym kontakcie z ziemią, znajdowały się w okolicy granicy południowej sektora nr 9. Z ustaleń Podkomisji wynika, że pierwszy kontakt z tymi dwoma drzewami (wielopienne wierzby) miało prawe skrzydło samolotu, które ścięło oba drzewa, bez naruszenia zwartości swojej konstrukcji, z niewielkim uszkodzeniem krawędzi natarcia w dwóch miejscach, które to uszkodzenia ze względu na pozostałości miazgi drzewnej oraz kształt i wielkość odpowiadają kontaktowi z obiektami (drzewami) o średnicy ok. 30 cm (rysunek 2.236).

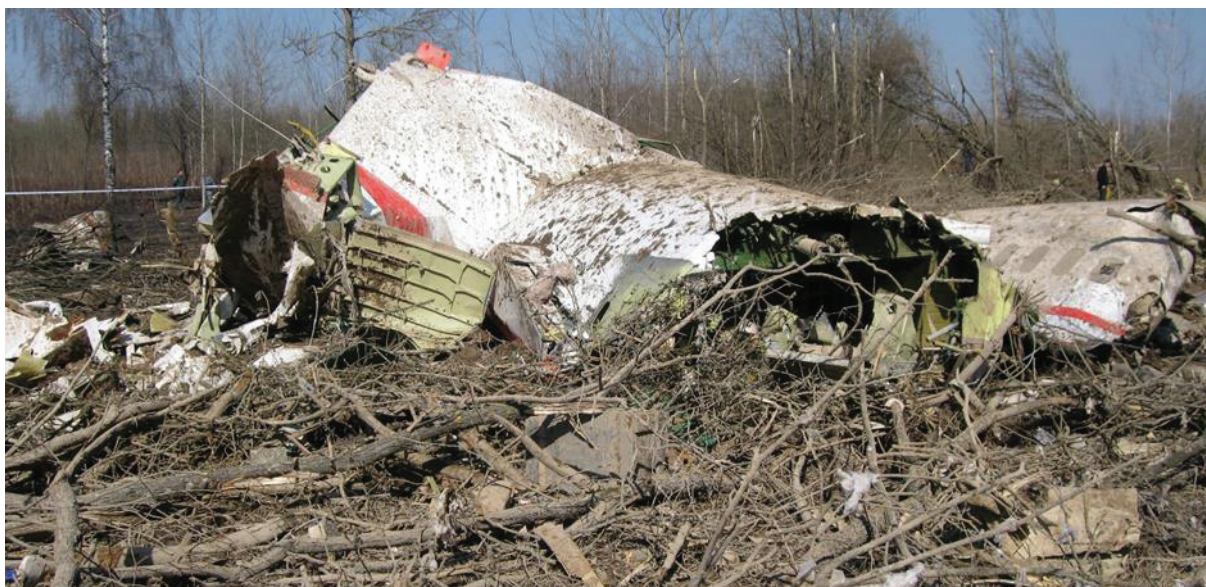
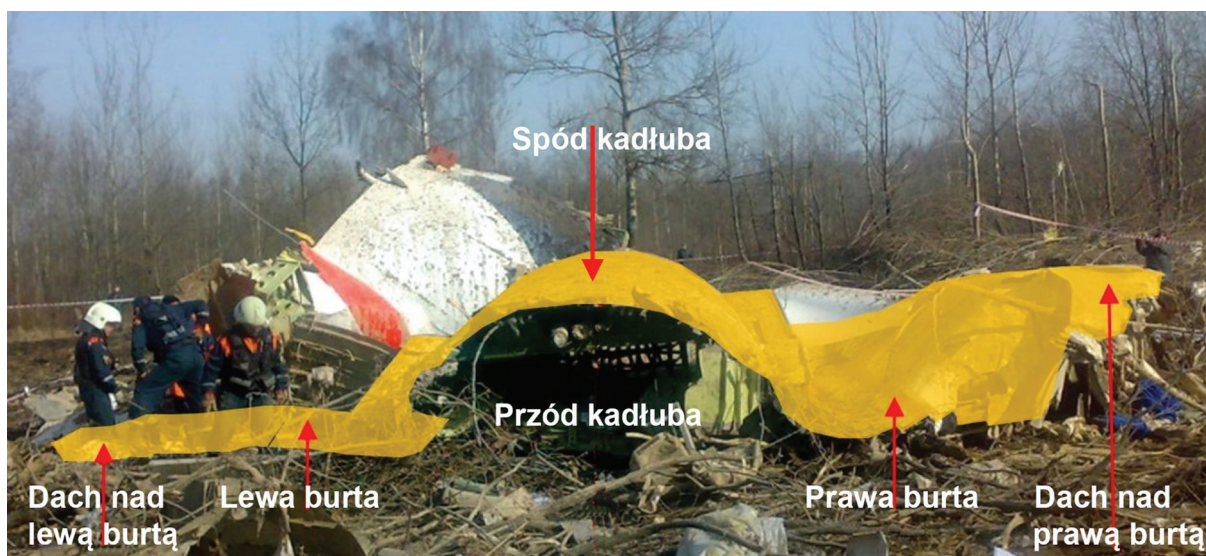
Analiza tych symulacji wskazuje jednoznacznie, że samolot uderzając w ziemię w odwróconej pozycji zgniata część kadłuba przed centroplatem, ale struktura jego konstrukcji pozostaje utrzymana: kokpit przesuwają się po ziemi z największą prędkością na zachód, za nim znajduje się centropląt, niezłamany w osi pionowej. Centropląt zwalnia w dużo większym stopniu niż kokpit, zapewne ze względu na głębsze uderzenie w ziemię, a burty maszyny wyginają się do wewnątrz, a nie na zewnątrz, jak w Smoleńsku. Centropląt nie zostaje rozerwany, choć pojawiają się pęknięcia na jego lewej części. Również burty i dach kadłuba za centroplatem nie wyginają się na zewnątrz, jak to było w rzeczywistości, tylko zapadają się do wewnątrz.

Rys. 2.237 Porównanie tylnej części kadłuba samolotu na wrakowisku (z wywiniętym na zewnątrz dachem i burtami) i w symulacji NIAR (widok od dołu i z przodu z zapadniętym do środka i nierozzerwanym dachem i burtami)

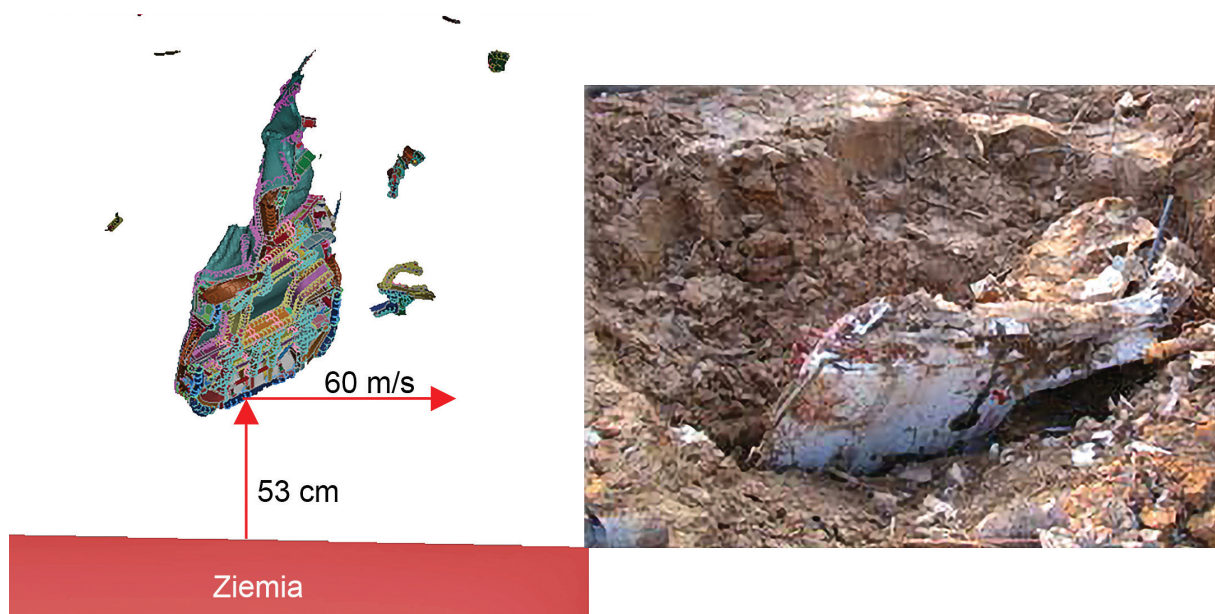
Drzwi pasażerskie lewej burty nie zostały wbite na metr w ziemię, tak jak na wrakowisku, tylko suną dalej kilkanaście metrów po gruncie i zgniatają się. Symulacja pokazuje proces niszczenia tych drzwi, które po chwili przesuwania się po gruncie odbijają się i lecą w powietrzu wielokrotnie dalej niż drzwi Tu-154M. Już we wcześniejszej symulacji wykonanej dla Podkomisji w 2018 r. NIAR pokazał, że do ich wbicia w ziemię potrzebna jest ponad dziesięciokrotnie większa prędkość pionowa niż ta, którą miał samolot. Wyraźnie widać, że przy mniejszej prędkości drzwi zamiast wbijać się w ziemię, odbijają się od niej.

Rys. 2.238 Drzwi odbite od ziemi w symulacji NIAR i lecące poza miejsce ich wbicia w ziemię na wrakowisku

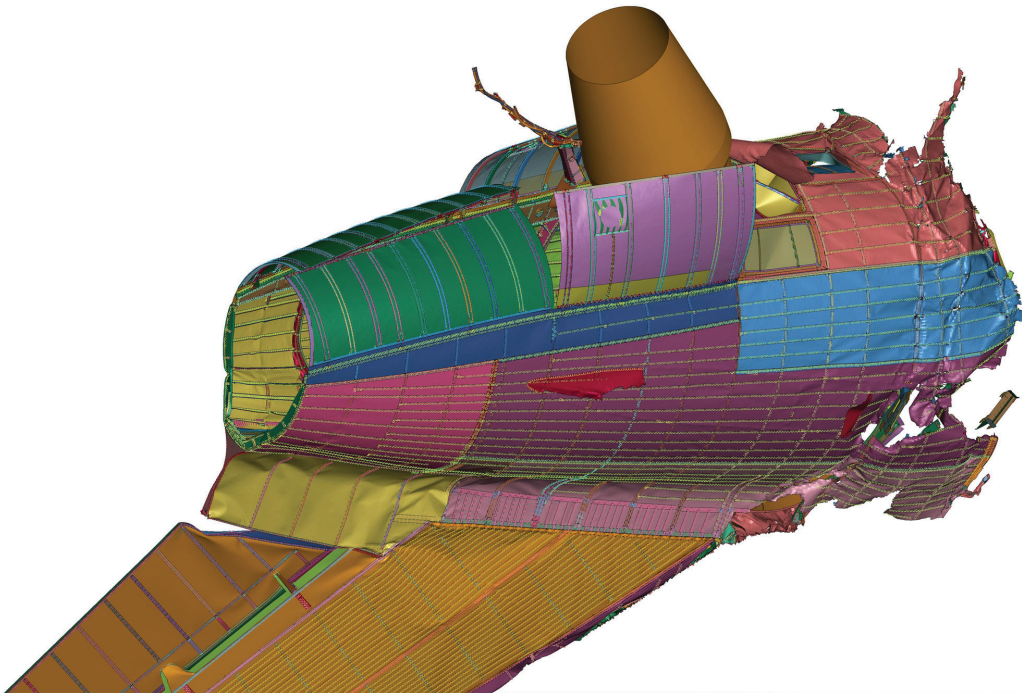
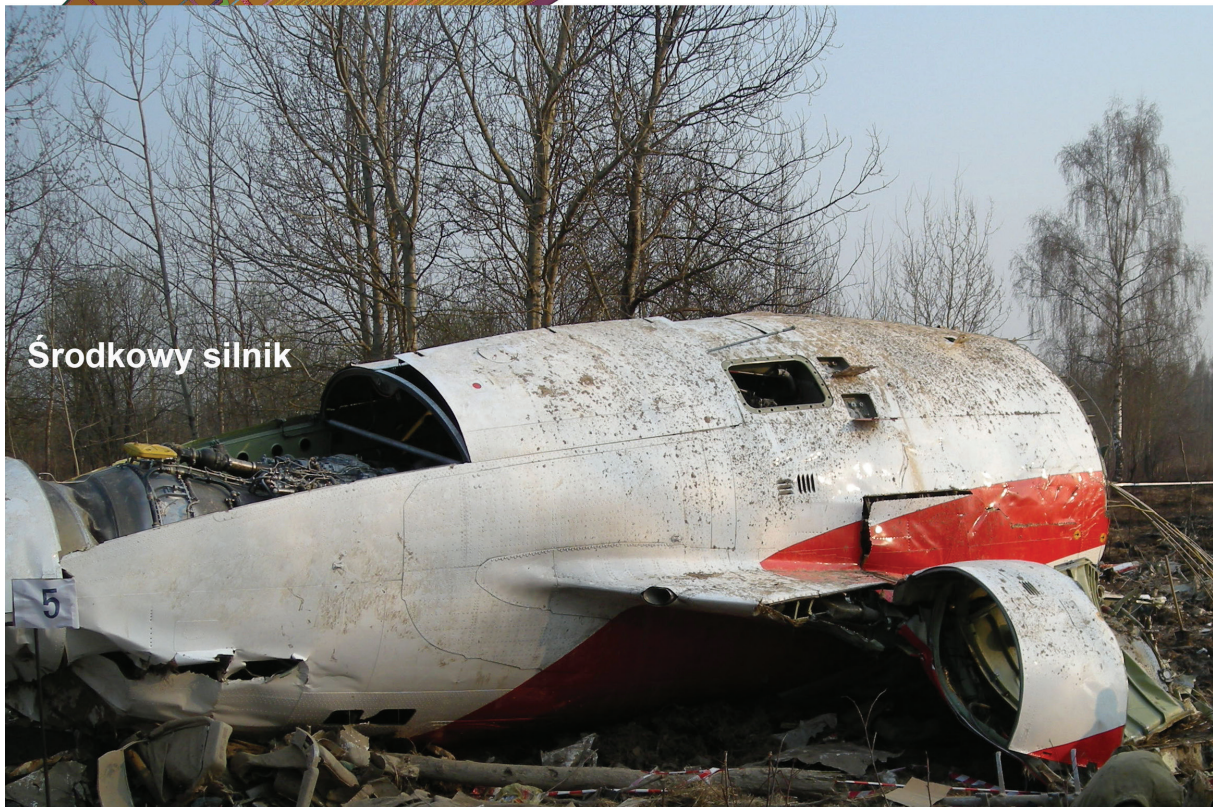
Następną różnicę mamy w przypadku środkowego silnika w ogonie samolotu. W trakcie symulacji silnik ten zostaje wyrwany z obudowy i przebija ogon samolotu. Na wrakowisku natomiast jest on nadal na swoim miejscu wewnątrz ogona.

Rys. 2.239 Porównanie ogona samolotu wraz z umieszczonym wewnątrz silnikiem nr 2 w symulacji NIAR i na wrakowisku

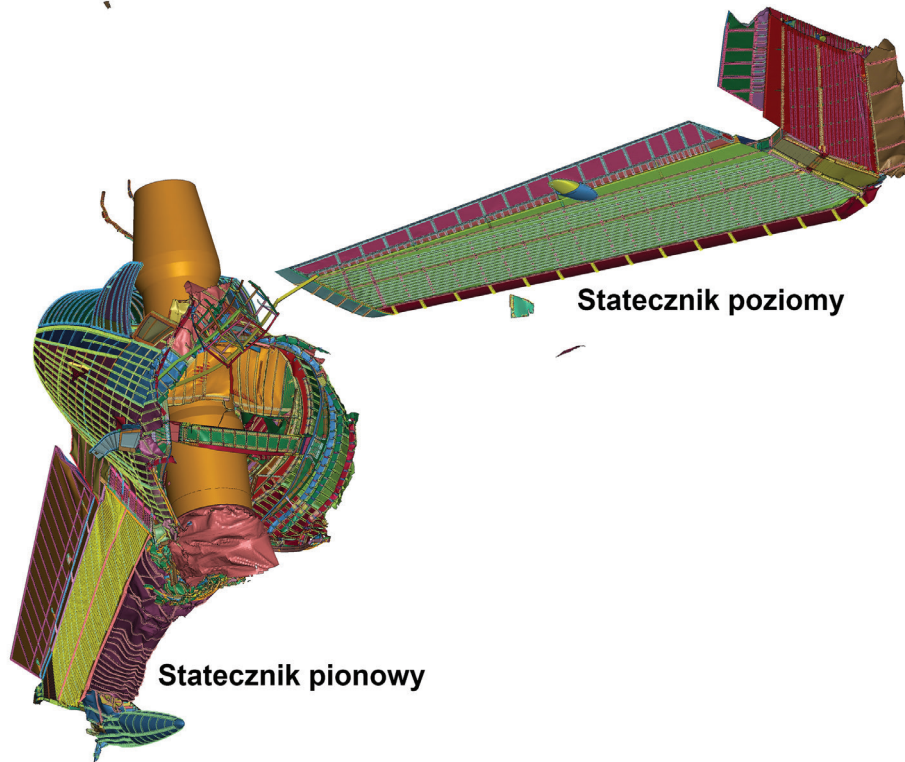
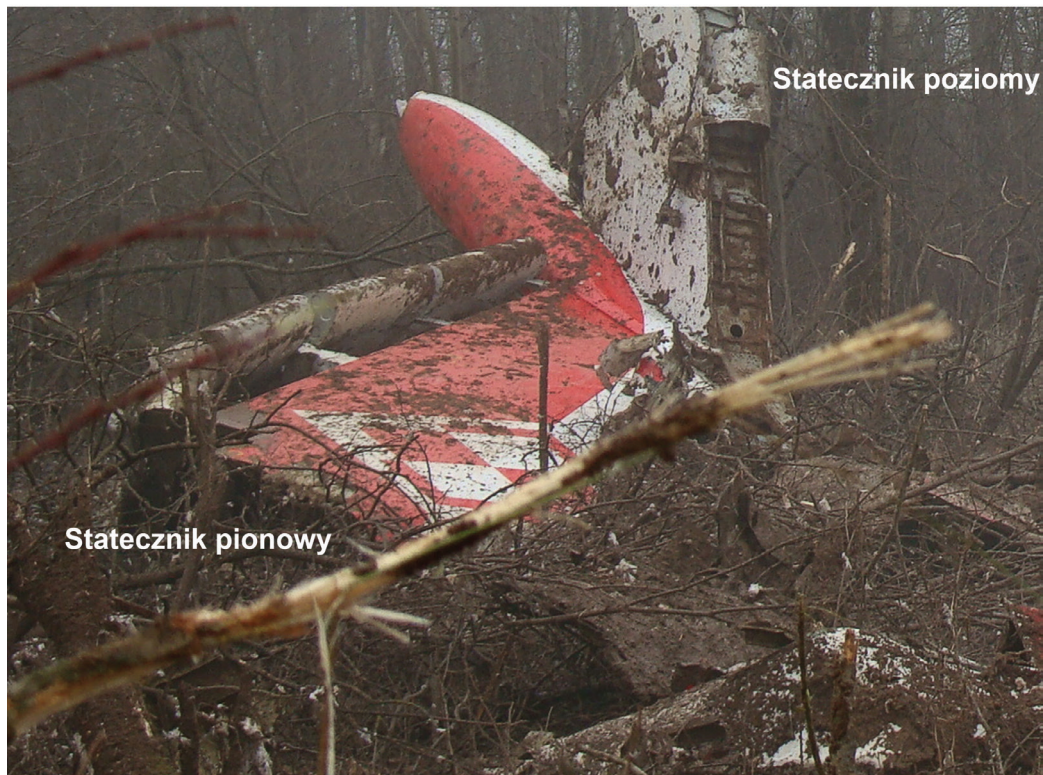
Ważnymi elementami prezentowanych przykładów są stateczniki: pionowy i poziomy. Zgodnie z symulacją stateczniki te oderwały się od siebie. Na zdjęciach z wrakowiska widać wyraźnie, że te dwa stateczniki, mimo zniszczeń, były nadal połączone.

Rys. 2.240 Oderwany statecznik poziomy od statecznika pionowego w symulacji NIAR i połączone stateczniki na wrakowisku

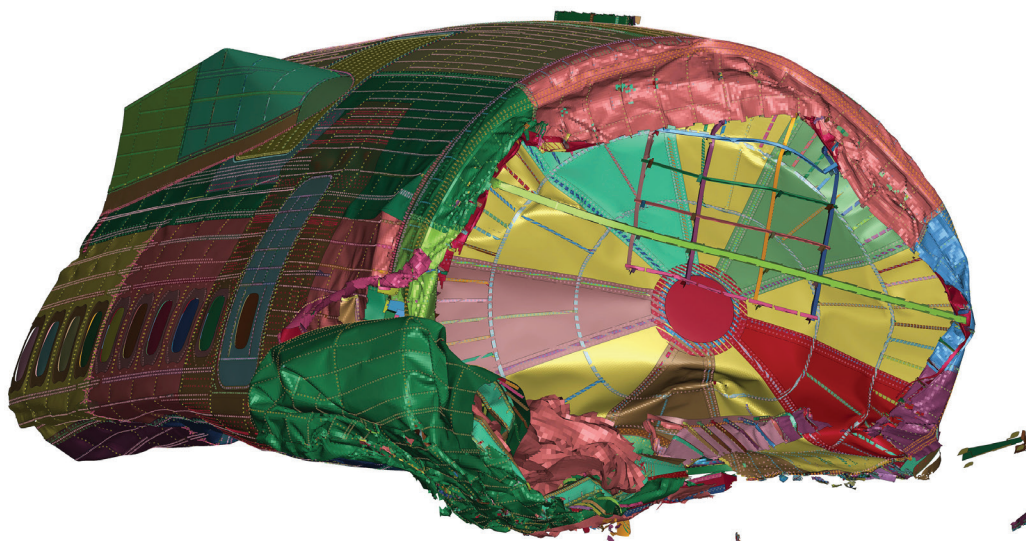
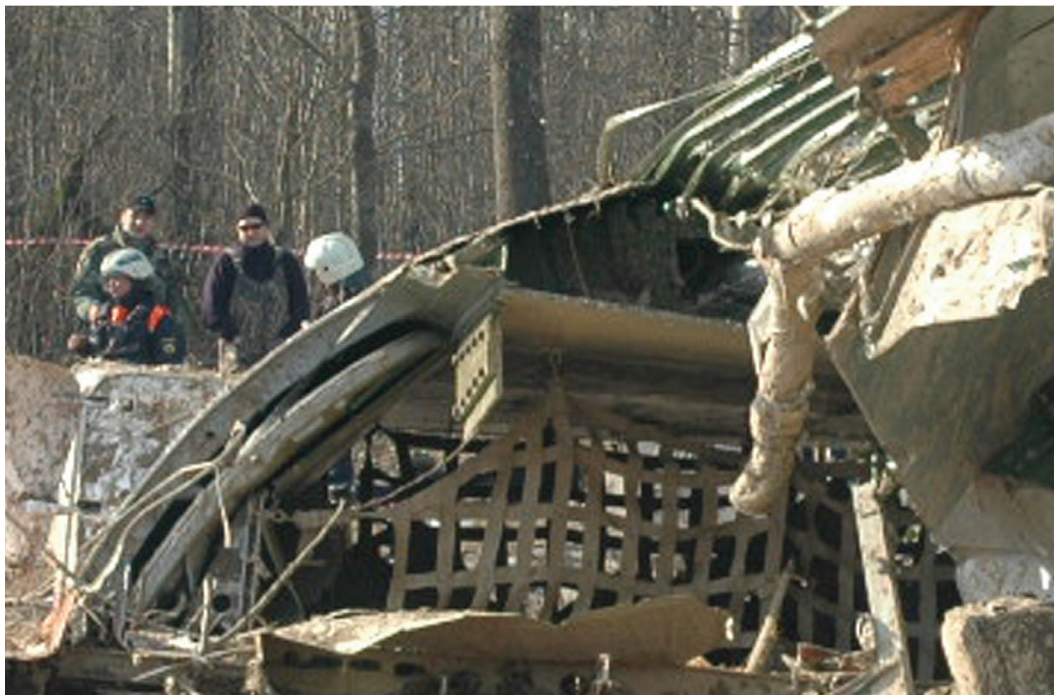
Kolejną częścią samolotu jest gródź ciśnieniowa. Pozwala ona na utrzymanie stałego ciśnienia w kadłubie samolotu i izoluje go od niehermetycznego ogona. Podczas symulacji ogon samolotu odłamuje się od grodzi przytwierdzonej do kadłuba. Natomiast na wrakowisku widać wyrwany ogon wraz z połączoną z nim grodzią. Przednia część ogona w symulacji zostaje rozerwana, podczas gdy w rzeczywistości na wrakowisku wraz z grodzią jest nietknięta. W symulacji sekcja pasażerska nr 5 jest zamknięta grodzią ciśnieniową, Tymczasem podczas katastrofy fragmenty przepierzenia i łazienki z tej sekcji zostały wgniecione do grodzi przy ogonie.

Rys. 2.241 Tylna część sekcji pasażerskiej kadłuba samolotu wraz grodzią ciśnieniową w symulacji NIAR. Na wrakowisku sekcja pasażerska nr 5 jest otwarta na przestrzał

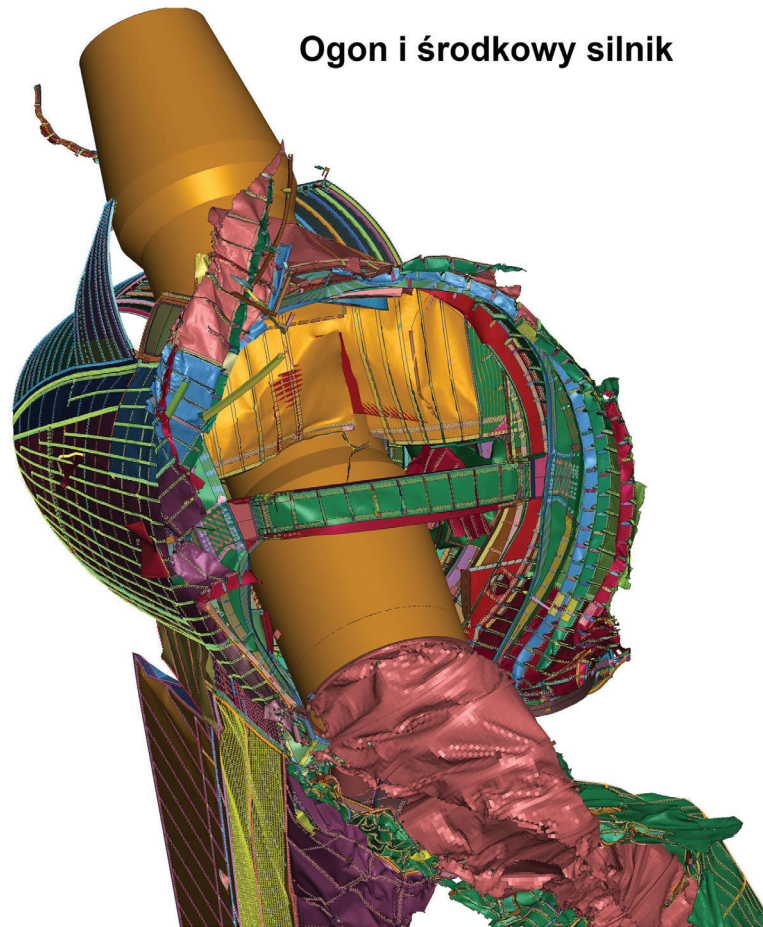
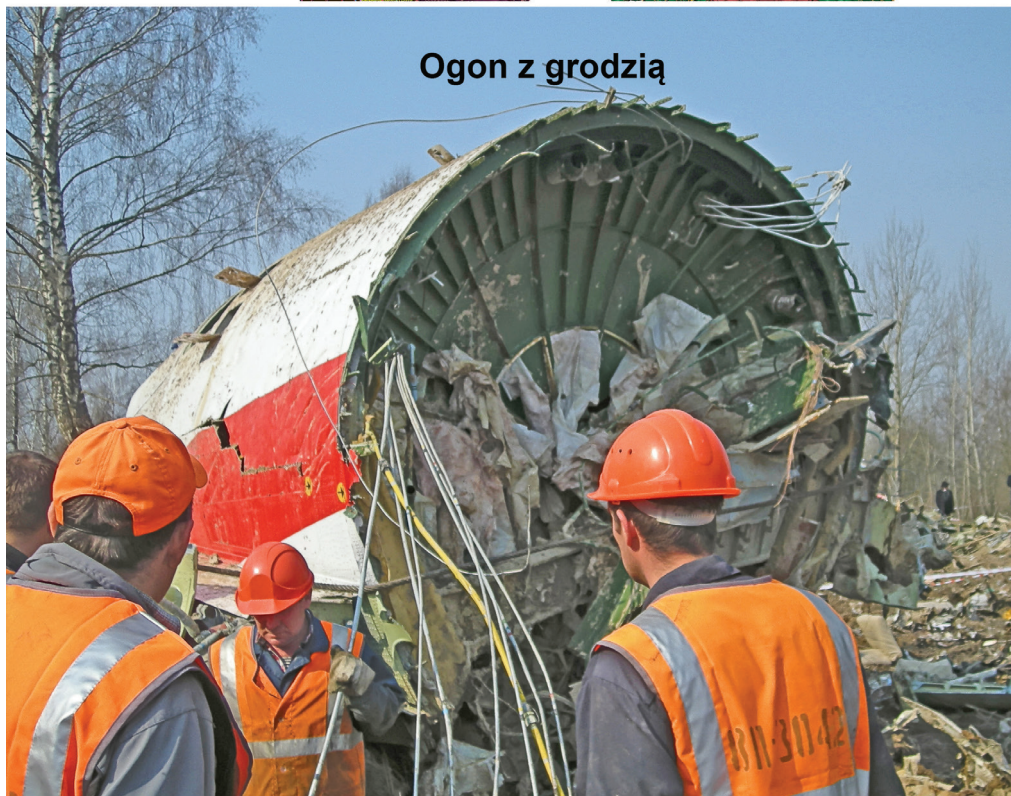
Rys. 2.242 Rozerwany ogon samolotu z wypchniętym środkowym silnikiem w symulacji i niezniszczony ogon zamknięty grodzia ciśnieniową wraz z środkowym silnikiem we wnętrzu na miejscu katastrofy

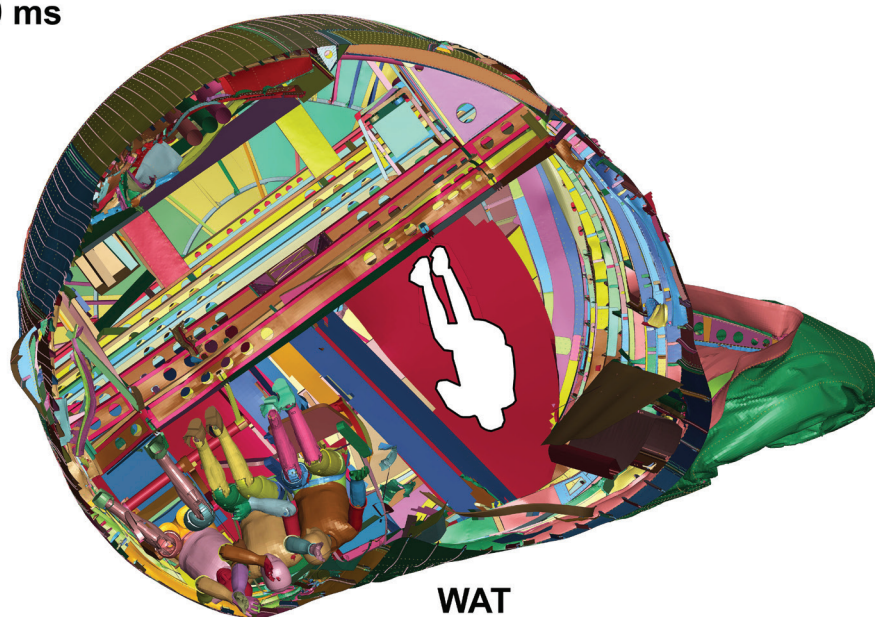
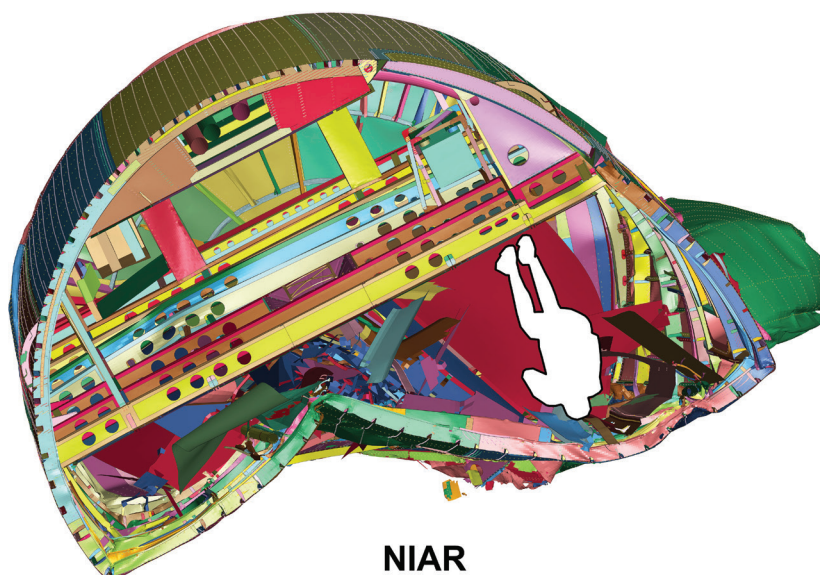
Decydujący wpływ na stopień zniszczenia kadłuba ma prędkość pionowa podczas upadku, a to przekłada się bezpośrednio na możliwość przeżycia pasażerów pokazanych na rysunku. NIAR w swojej symulacji przyjął prędkość pionową obliczoną z trajektorii wyznaczonej na podstawie danych z raportów MAK i Millera. Wyniosła ona -18 m/s. Przy pomocy tego samego modelu MES symulację przeprowadził również WAT. Tym razem przyjęto prędkość pionową zapisaną w chwili zamrożenia MES drugiego pilota, czyli -12 m/s. Dzięki tym dwóm symulacjom można zobaczyć wpływ prędkości pionowej na zniszczenie kadłuba. Pokazuje to rys. 2.243, gdzie widać przekrój sekcji 5 kadłuba w momencie uderzenia w ziemię (300 ms) w obu symulacjach.

Rys. 2.243 Przekrój sekcji 5 kadłuba w 300 ms symulacji WAT (prędkość pionowa -12 m/s) i NIAR (prędkość pionowa -18 m/s)

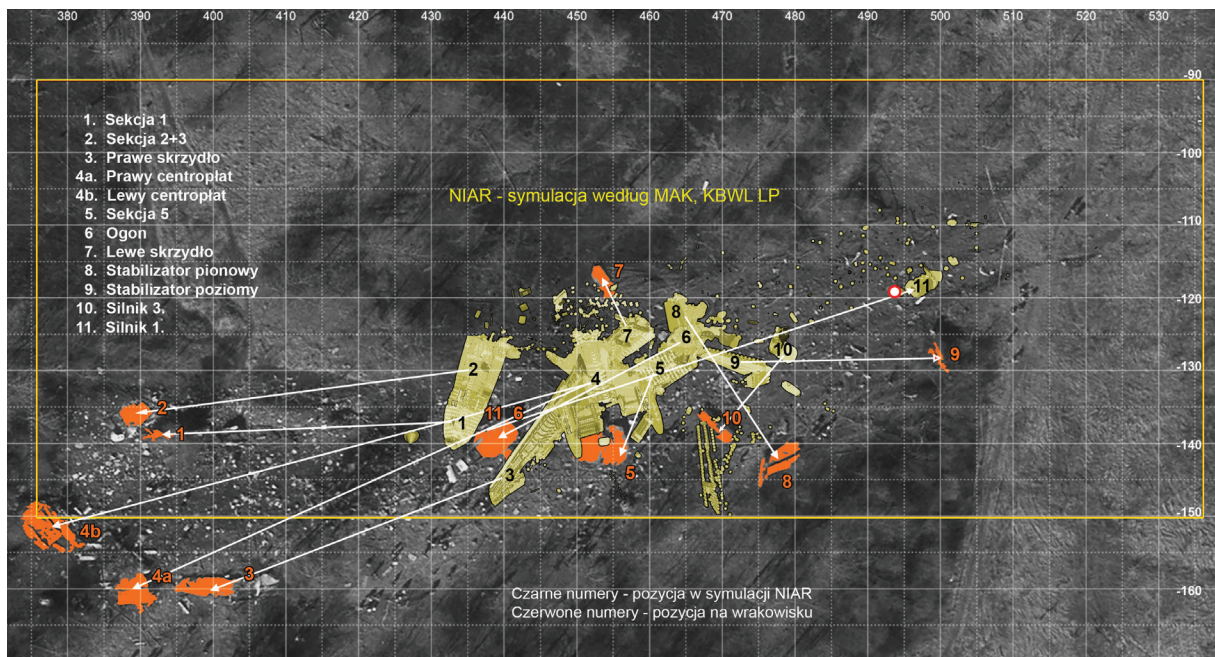
Rys. 2.245 Porównanie symulacji NIAR w 1075 ms z rozłożeniem głównych części wraku na głównym polu szczątków

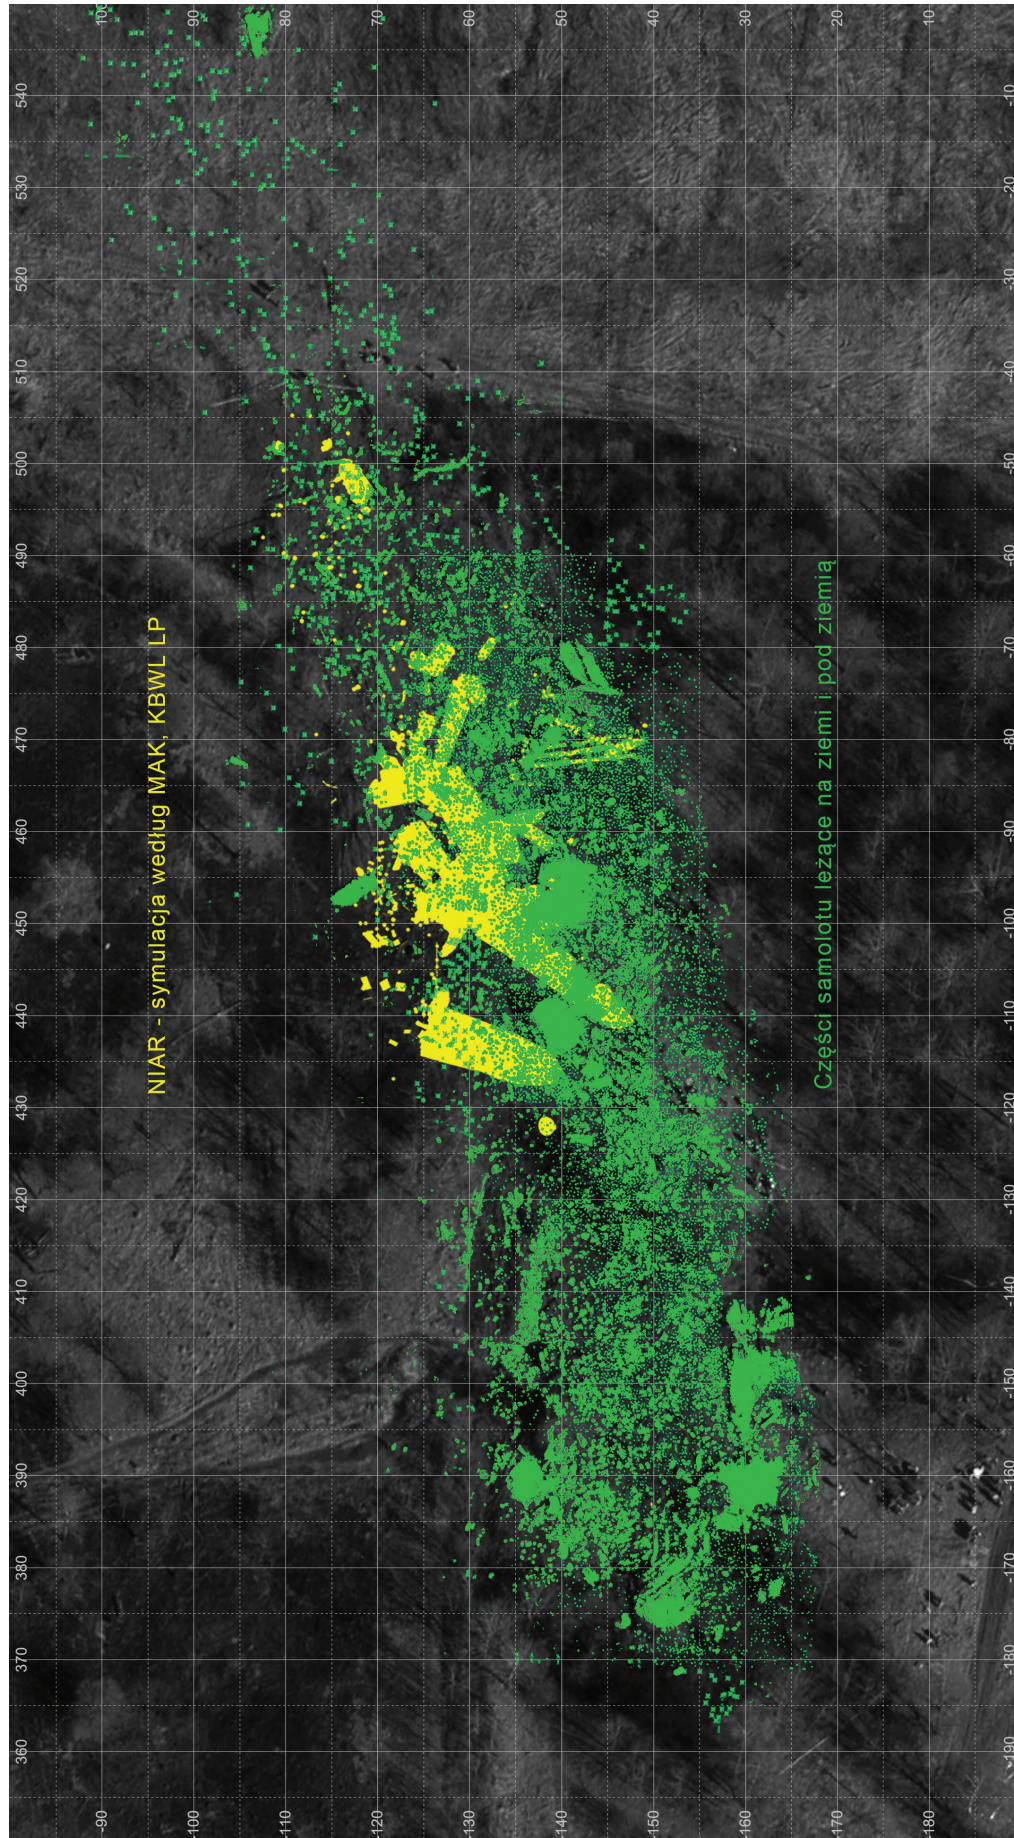
Zrealizowane przez NIAR symulacje wykazują drastyczne rozbieżności między uzyskanymi wynikami a rozpadem Tu-154 nr 101 i rozrzutem jego części na wrakowisku. Wyniki symulacji można było precyzyjnie porównywać ze stanem faktycznym wrakowiska, ponieważ Podkomisja na podstawie kilkudziesięciu tysięcy zdjęć zidentyfikowała ogromną ilość części Tu-154M na terenie miejsca katastrofy, w tym wszystkie, wskazujące na rzeczywiste przyczyny rozpadu samolotu.

Rys. 2.250 Sumaryczne porównanie zidentyfikowanych szczątków samolotu (kolor zielony) z symulacją NIAR (kolor żółty) w 1075 ms

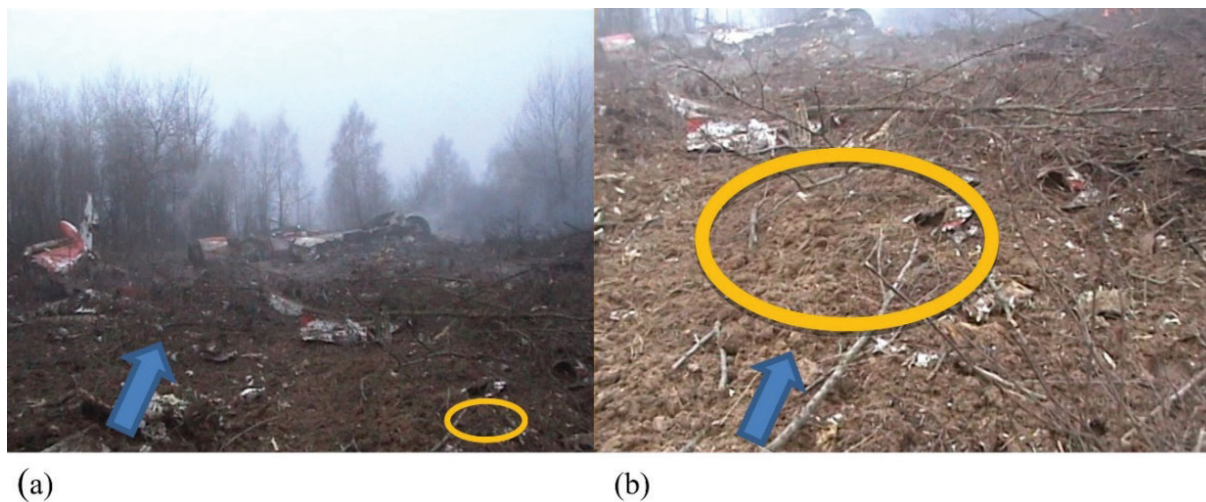
Rys. 2.251 Teren wbicia się drzwi nr 823 zaraz po katastrofie samolotu Tu-154M nr 101: (a) szeroka perspektywa, (b) zbliżenie z oznaczonym obszarem wbitych drzwi. Pomarańczowe elipsy wskazują miejsce wbicia drzwi w ziemię, a niebieskie strzałki – kierunek lotu samolotu

Na rys. 2.251 (a) widać w perspektywie płaski teren miejsca wbicia drzwi w ziemię; rys. 2.251 (b) pokazuje zbliżenie miejsca, w którym drzwi zostały wbite na głębokość 1 metra. Na zdjęciu – płaski teren z luźno narzuconą ziemią przemieszaną z małymi gałęziami i odłamkami samolotu – nie widać drzwi, które znajdują się pod powierzchnią gruntu.
