**KOMISJA BADANIA WYPADKÓW LOTNICZYCH
LOTNICTWA PAŃSTWOWEGO**

PODKOMISJA DO PONOWNEGO ZBADANIA WYPADKU LOTNICZEGO

Raport
z badania zdarzenia lotniczego z udziałem
samolotu Tu 154M nr 101 z dnia 10 kwietnia 2010 r.
nad lotniskiem Smoleńsk-Siewiernyj na terytorium Federacji
Rosyjskiej

Warszawa, 10 sierpnia 2021 roku

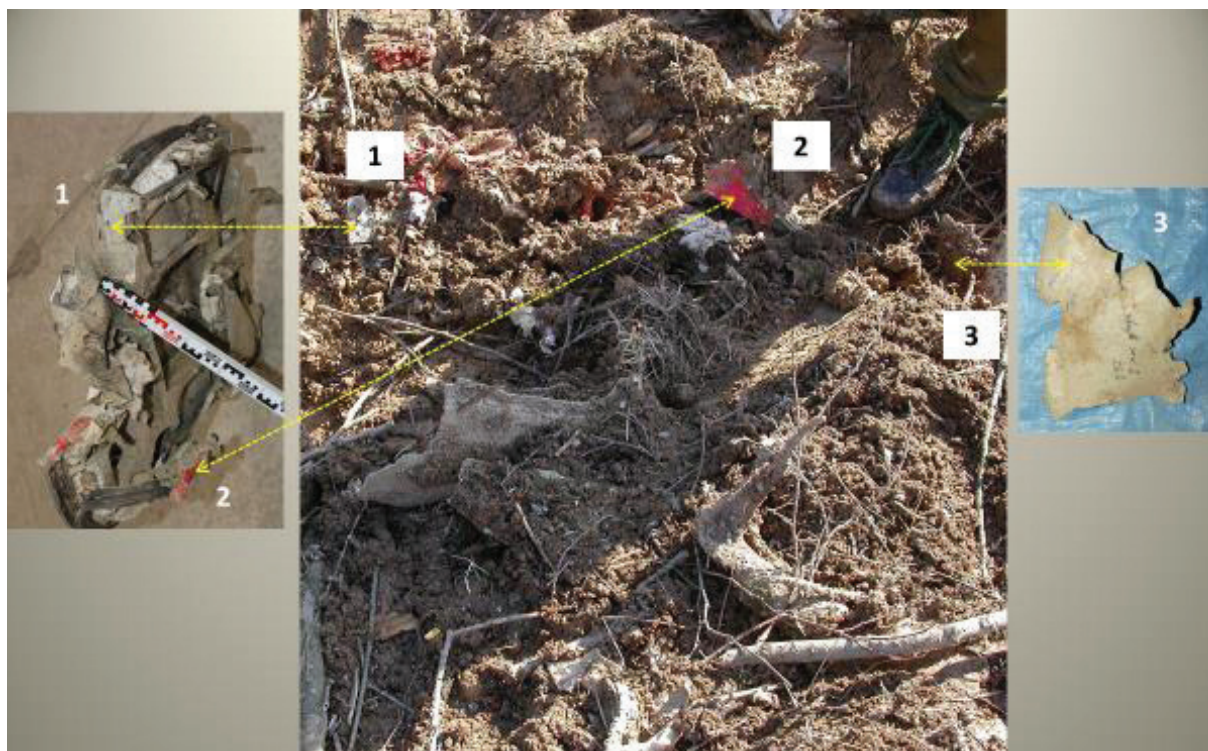
Rys. 2.252 Miejsce wbicia się drzwi 823 w grunt z widocznymi fragmentami drzwi.
Zdjęcie wykonane przez służby FR 10.04.2010 r.

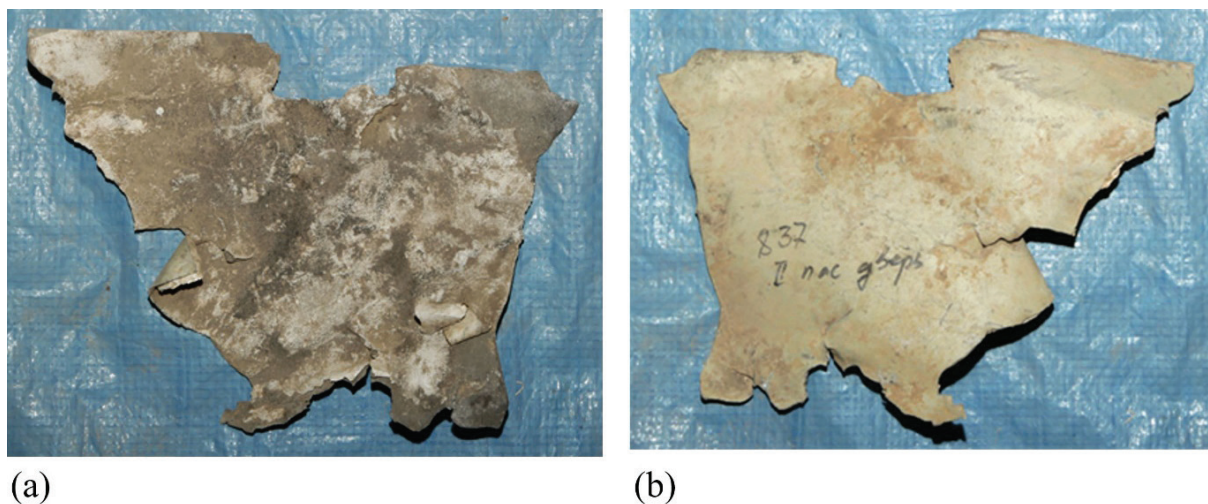
Rys. 2.253 (a) i (b) – fragment dolnego pasa panelu drzwi nr 823, oderwany od reszty panelu. Jest on pokazany tu od strony kabiny (a) z widocznym oddzieleniem się warstwy polimerowej od metalowej i osmolony w wyniku działania wysokiej temperatury

Fragment panelu drzwi przedstawiony powyżej pokazuje, że warstwa polimerowa pokrywająca ten panel od strony pasażerskiej nosi ślady osmażeń – rys. 2.253 (a). W wyniku wysokiej temperatury warstwa polimerowa miejscami oddzieliła się od powierzchni metalowej panelu i straciła elastyczność, co spowodowało jej łuszczenie. Po drugiej stronie tego fragmentu

panelu – rys. 2.252 (b) nie ma osmaień, widać tylko odbarwienie lakieru powstałe pod wpływem wysokiej temperatury. Na tym miejscu na wrakowisku nie było śladów pożarów na ziemi.

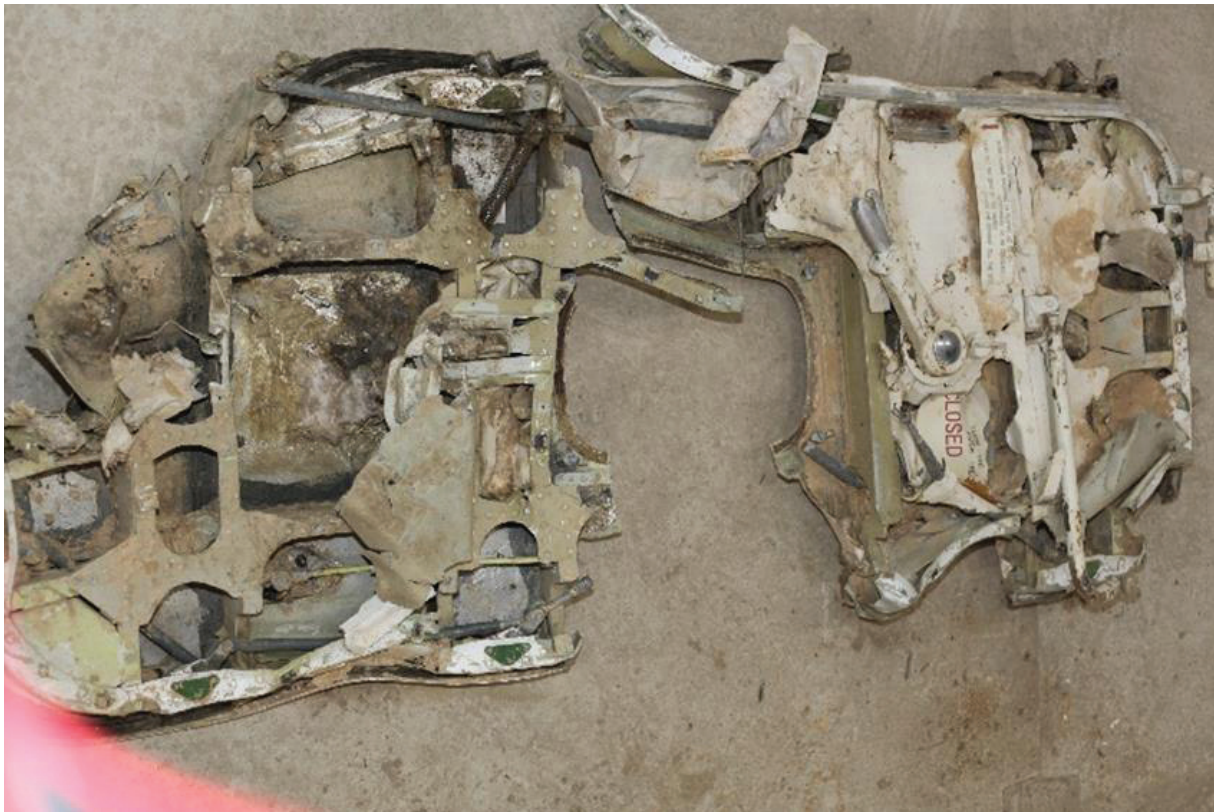
Rys. 2.255 Rzeczywiste zniszczenia odkopanych drzwi

Po odkopaniu drzwi, pod przymocowanym popękany panelem wewnętrznym drzwi zidentyfikowano wstrzeloną do środka konstrukcji tkanę ludzką. Musiała się ona tam dostać zanim drzwi zostały wyrwane z konstrukcji samolotu. Przy wykopanych drzwiach znaleziono dłoń wstrzeloną razem z drzwiami pod ziemię, a na powierzchni znajdowała się kolejna tkanka ludzka.

Powyżej opisany stan szczątków wskazuje na działanie wysokiego ciśnienia i wysokiej temperatury, czyli eksplozji. Największe rozdrobnienie i rozproszenie fragmentów konstrukcyjnych w centroplacie samolotu Tu-154M dowodzi, że epicentrum detonacji i wybuchu, czyli pierwszej fazy eksplozji, znajdowało się w lewym przednim narożniku zbiornika balastowego. Można więc skorelować fragmentację drzwi z działaniem czoła fali uderzeniowej. Wyrwanie dolnego narożnika drzwi nr 823 od strony centroplatu oraz rozerwanie fragmentu ramy pod tymi drzwiami świadczą o działaniu tej samej fali uderzeniowej – rys. 2.255. Widać, że kierunek odkształceń jest zgodny z kierunkiem czołowej fali uderzeniowej przechodzącej od epicentrum, które znajdowało się w centroplacie samolotu.

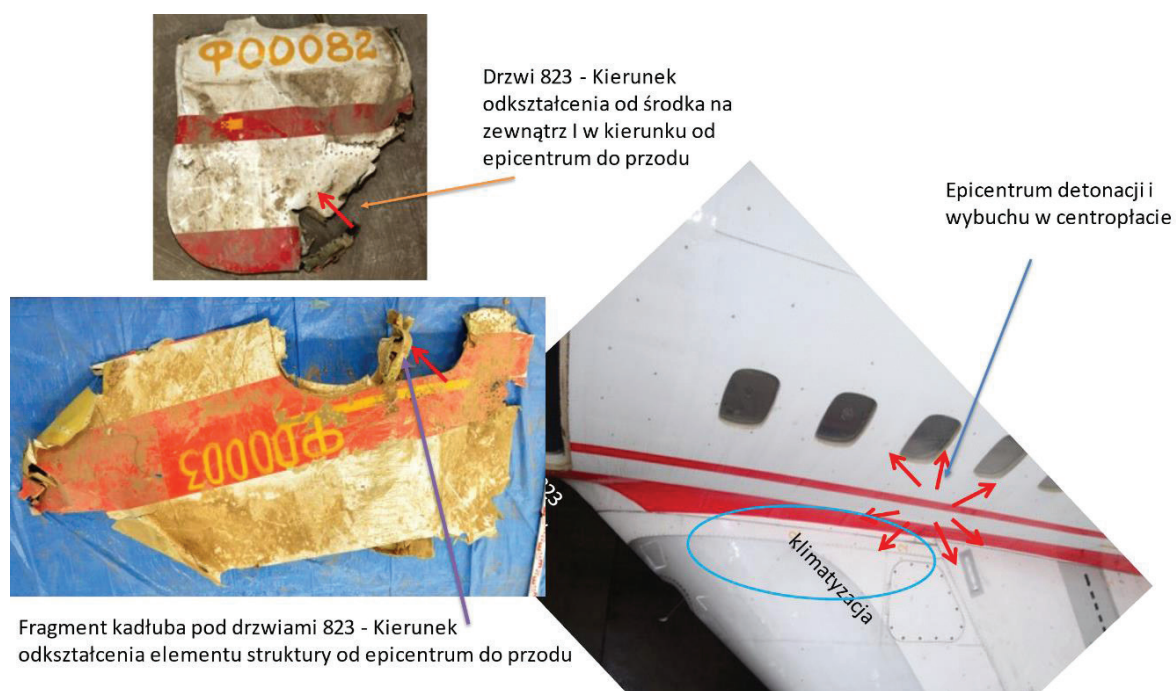
Rys. 2.256 Zniszczenie poszycia w dolnym rogu drzwi 823 bliżej centroplatu i jego odkształcenie

Najpierw drzwi zostały zniszczone w wyniku eksplozji, która wyrwała je z konstrukcji kadłuba, a następnie uległy destrukcji w wyniku wbicia w ziemię. Należy rozróżnić te dwa rodzaje zniszczeń. Metodologia analizy numerycznej opisana w Załączniku¹³⁹ koncentruje się na zniszczeniach mechanicznych przy wbijaniu drzwi na 1 m w głąb ziemi.
